## **INFORME TÉCNICO A-033/2003**

Accidente ocurrido el  
27 de junio de 2003, a la  
aeronave SOCATATB20  
«Trinidad», matrícula  
D-EKBI, en el Alto de  
Cobata-Sierra Salvada,  
término municipal de  
Amurrio (Álava)

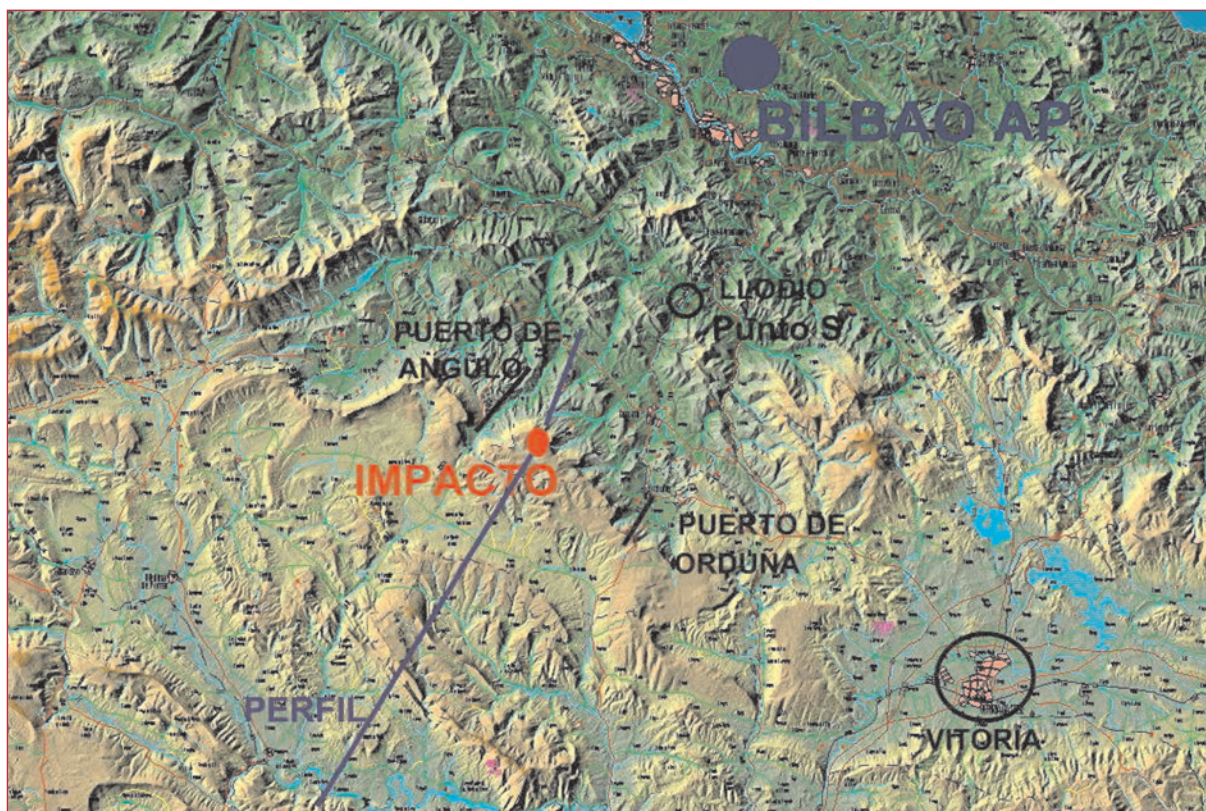
Figura A-1. Mapa orográfico de la zona con indicación de la línea a la que corresponde el perfil del terreno de la Figura A-2.

El impacto se produjo concretamente en la ladera S de la sierra Salvada, Alto Cobata, pedanía de Salmantón, término de Amurrio, provincia de Álava con coordenadas 43° 01' N-03° 07' W y altitud aproximada 1.150 m (3.780 ft), a unas 20 NM (38 km) del Aeropuerto de Bilbao. El punto más alto del contorno es el pico del Aro de 1.185 m a 2 km de distancia en rumbo NW. A partir de de esos puntos la ladera desciende hacia el valle de Ayala a niveles bajos (véase perfil del terreno en Apéndice A, Figura A-2, y mapas general orográfico y de detalle topográfico en Figuras A-1 y A-3 del Apéndice A).
