**RESUMEN DE DATOS**
**LOCALIZACIÓN**

| Lugar | <b>Aeródromo de San Luis, Menorca (Islas Baleares)</b> |

| Matrícula | <b>EC-BUY</b> |
| Tipo y modelo | <b>AISA I-11B</b> |

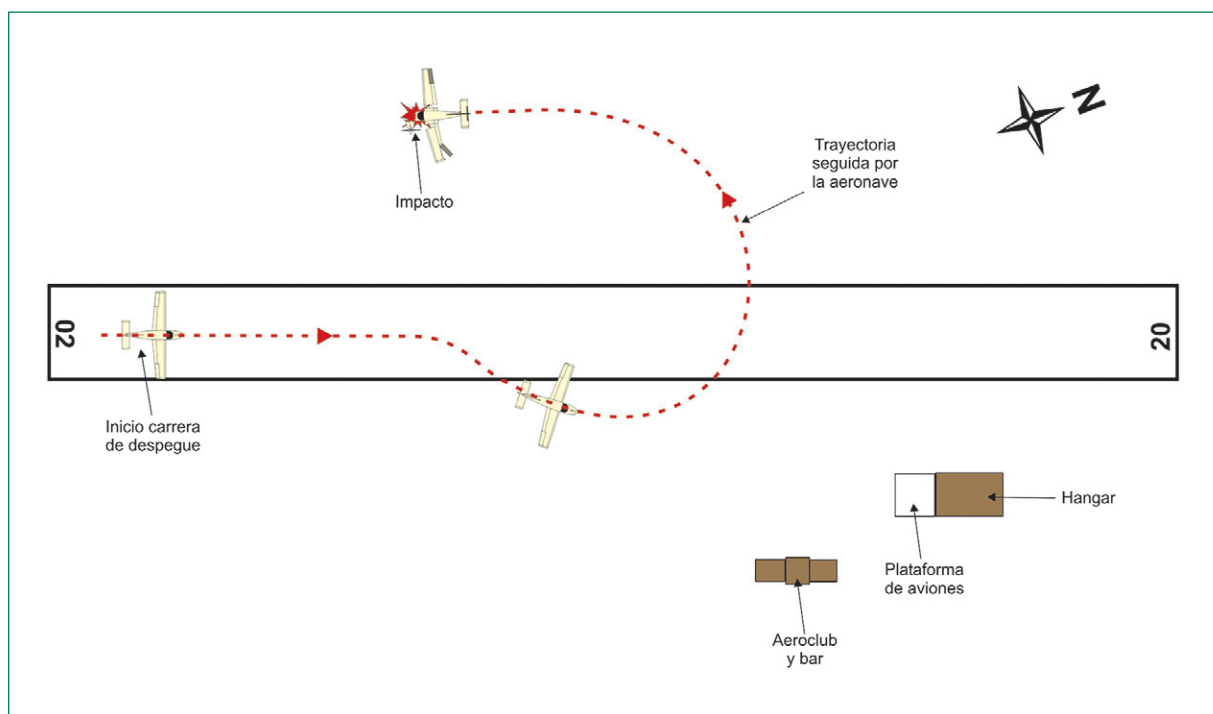
Figura 1. Croquis del aeródromo y trayectoria de la aeronave

El pasajero se bajó de la aeronave y subió otro de los acompañantes y a continuación el piloto dirigió la aeronave hacia la cabecera 02, con objeto de iniciar un nuevo vuelo. Cuando llegó a ésta, pisó el pedal izquierdo para alinear la aeronave, pero no obtuvo respuesta, de modo que la aeronave continuó por derecho. Por ello, decidió parar el motor y alinear la aeronave a mano.

Una vez hecho esto, arrancó de nuevo el motor e inició la carrera de despegue. La aeronave aceleró normalmente y comenzó a ascender. Cuando había alcanzado una altura de unos 10 m por encima de la pista, comenzó a virar a la izquierda hasta precipitarse contra el terreno instantes después.
