## **Informe técnico A-070/2004**

Accidente ocurrido el día  
28 de noviembre de 2004,  
a la aeronave BOEING 737,  
matrícula PH-BTC, en el  
Aeropuerto de Barcelona

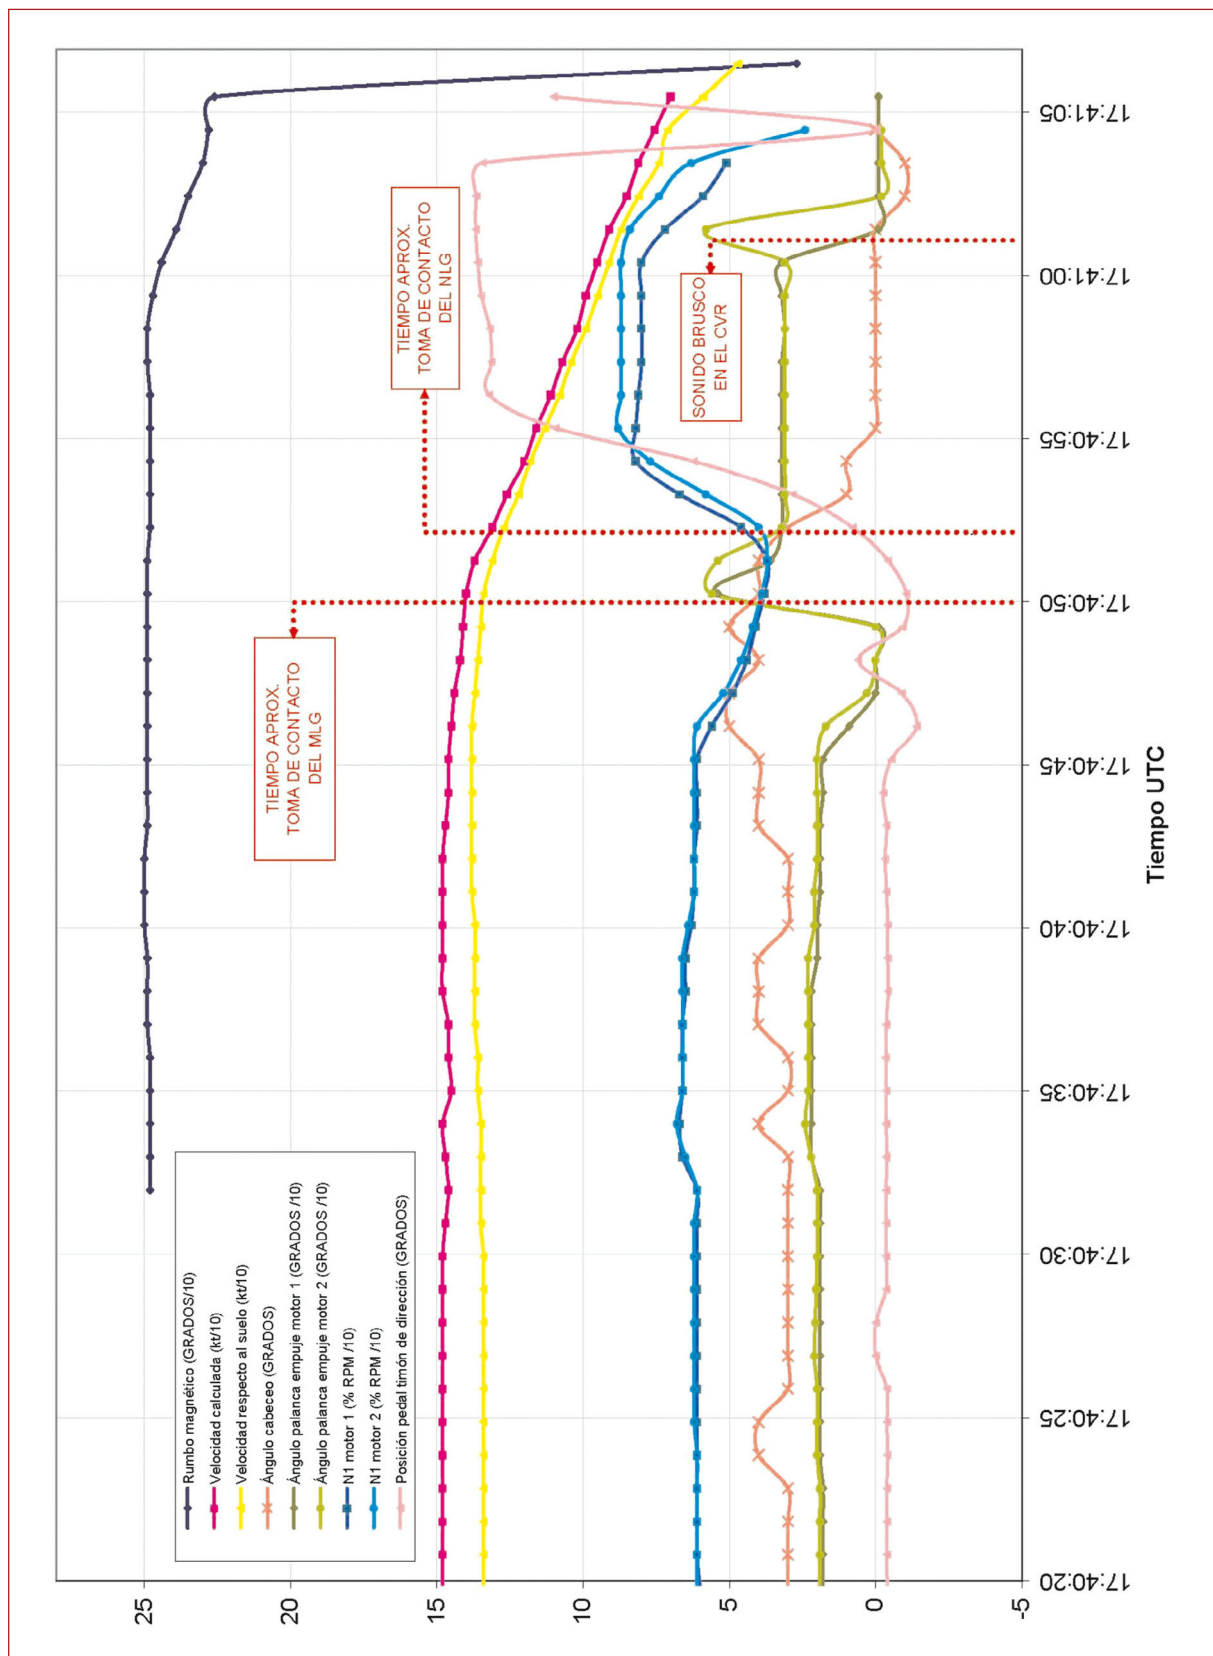
Figura 1.11.2.1. Valores de varios parámetros durante el aterrizaje

La figura 1.11.2.1 muestra el valor de algunos parámetros de vuelo relevantes durante el recorrido de aterrizaje en la pista 25R del Aeropuerto de Barcelona. La figura 1.11.2.2 presenta los valores de las aceleraciones en esta fase. En ambos casos los datos se presentan tal y como se obtuvieron sin ningún trabajo de filtrado que eliminara los posibles valores espurios.

La toma de contacto se realizó con el tren de aterrizaje principal a unos 140 kt y con una aceleración vertical (o normal) de 1,4 g a las 17:40:50 h. Las palancas de empuje se movieron hacia la posición de reversa casi inmediatamente después de la toma. La aeronave deceleró de forma normal y la rueda de morro se bajó suavemente. Cuando el ángulo de cabeceo estaba entre 3° y 1° (y el NLG acababa de tocar tierra), se comenzó a aplicar el pedal derecho.
