**RESUMEN DE DATOS**
**LOCALIZACIÓN**

| Fecha y hora | <b>Sábado, 9 de julio de 2005; 18:30 h local</b> |

| Matrícula | <b>EC-ICP</b> |
| Tipo y modelo | <b>Velero SCHLEICHER ASW 20</b> |

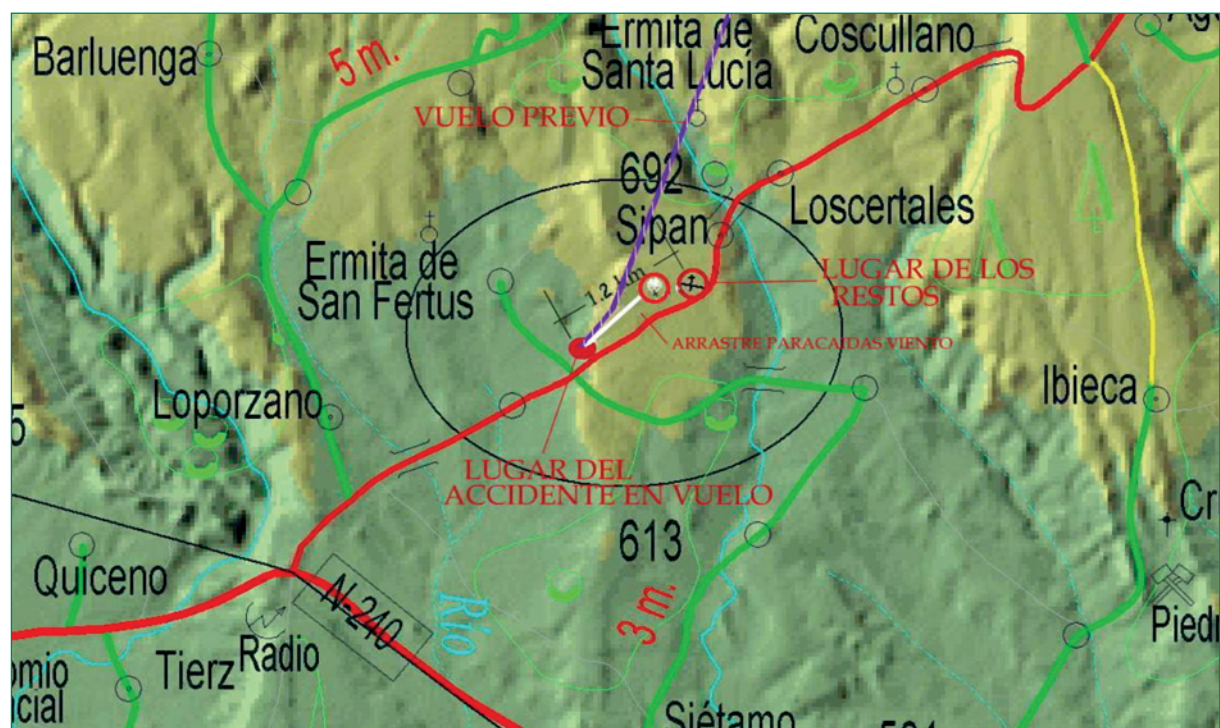
Figura 3. Emplazamiento de los puntos del accidente y aterrizaje de planeador y piloto

El velero cayó en un campo de cereal, ya segado, en el término municipal de Loporzano, cerca del punto kilométrico 6 de la carretera A-1227. El punto en el que se hallaron los restos estaba a 10 km al NE del Aeródromo de Monflorite y sus coordenadas geográficas, WGS-84, eran aproximadamente: N 42° 10' 34" / W 0° 16' 16". El piloto aterrizó con su paracaídas a unos 400 m hacia el oeste respecto del planeador.

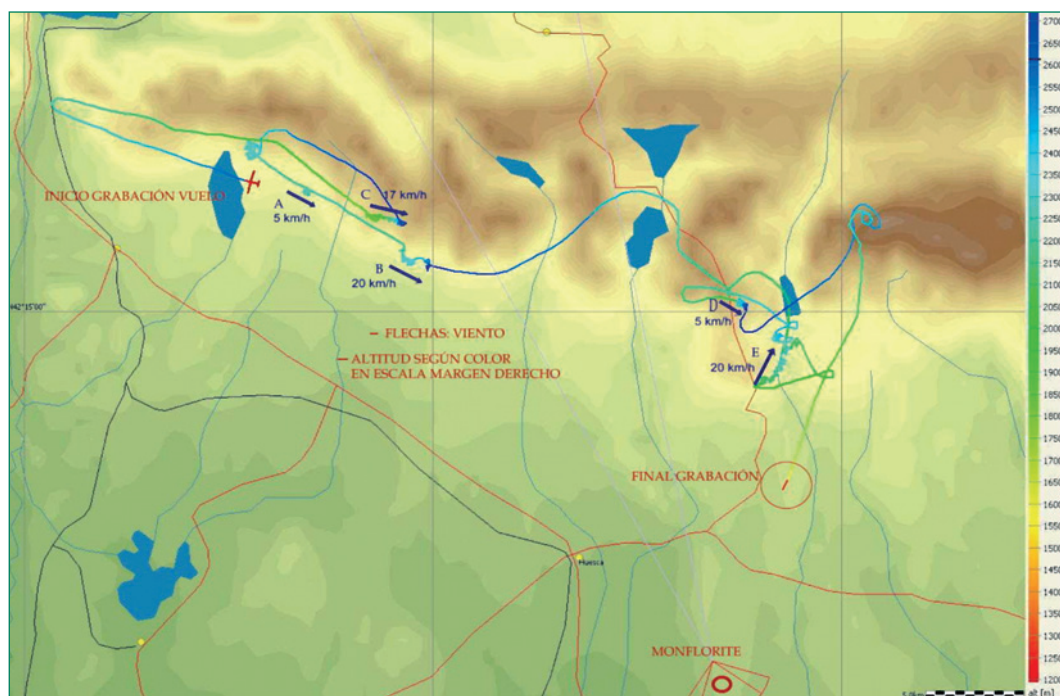
Figura 5. Trazo del vuelo grabada por el logger

En la figura 5 se puede distinguir la trayectoria definida por los puntos grabados, desde las 16:52 LT, cuando se puso en funcionamiento, hasta el final del vuelo, a las 18:28:17.

El planeador se desplazó por los montes al norte de Monflorite a unas distancias de 25 a 45 km. En las fases de vuelo circular el velero era arrastrado por el viento. Del arrastre del viento se han deducido unas velocidades y orientaciones del mismo que se muestran en la figura 7. Se estima, por los datos del «logger», que a altitudes superiores a 2.000 m el viento era de 310°/10 km, mientras que a altitudes por debajo de 2.000 m era de 220°/20 km/h.

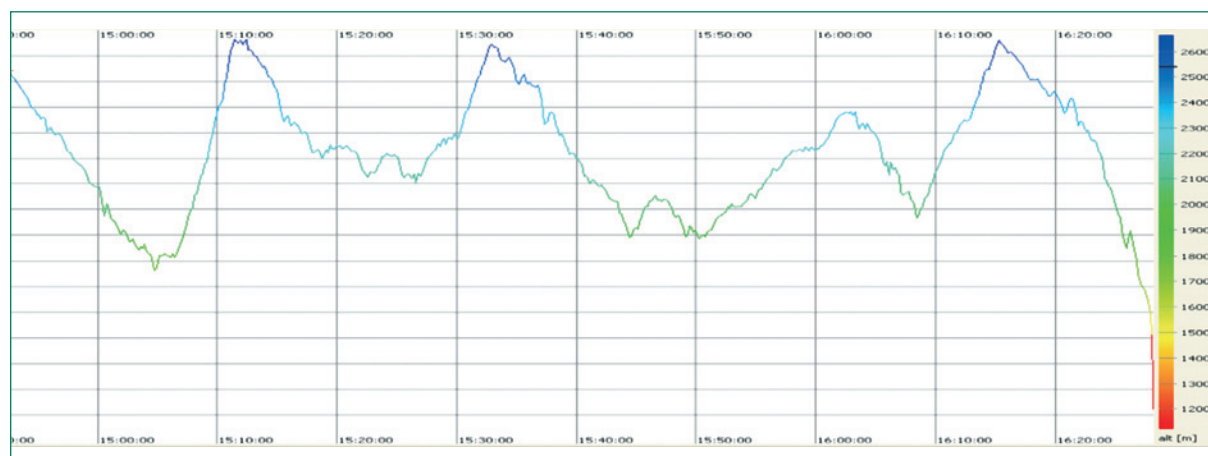
Figura 6. Barograma del vuelo

En la figura 6 se representa el barograma del vuelo desde el momento en que se puso en funcionamiento el registrador.
