**RESUMEN DE DATOS**
**LOCALIZACIÓN**

| Lugar | <b>Pista eventual en Isla Mayor (Sevilla)</b> |

| Matrícula | <b>EC-EBQ</b> |
| Tipo y modelo | <b>PIPER PA 36-375 «Bravo»</b> |

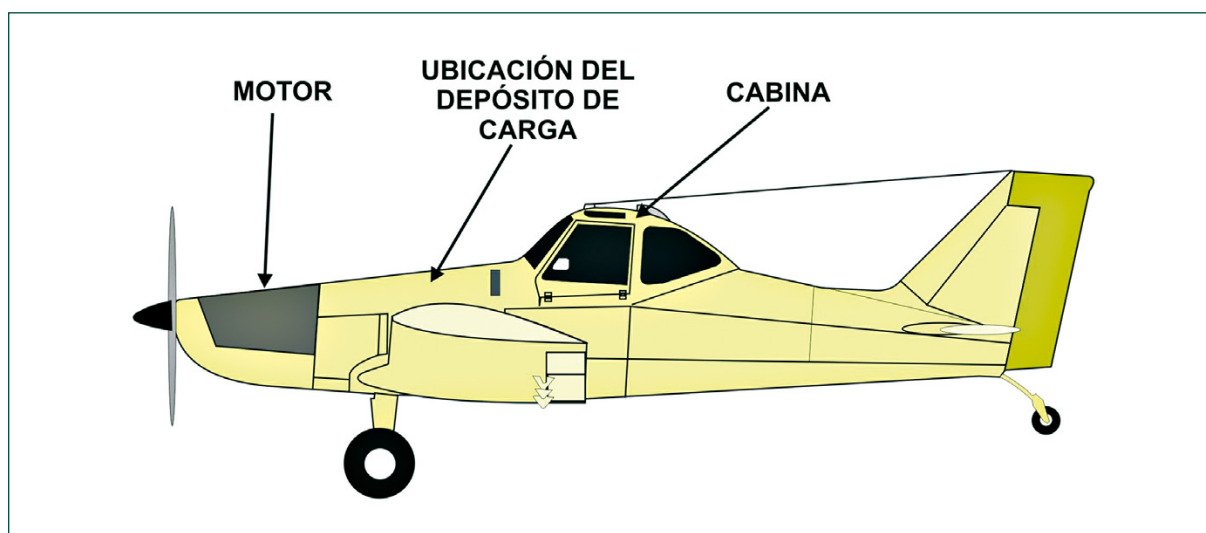
Figura 1. Vista de la aeronave en alzado

Al aplicar los frenos en tierra, la aeronave (véase figura 1) tiene tendencia a capotar a partir de cierta velocidad. Este efecto es natural dada la distribución de masas y la posición de la tolva de carga a cierta altura sobre las ruedas. El efecto es más acusado con los flaps fuera porque disminuye la actitud al levantar más la cola.
