**COMISIÓN DE  
INVESTIGACIÓN  
DE ACCIDENTES  
E INCIDENTES DE  
AVIACIÓN CIVIL**

## **Informe técnico A-041/2005**

Accidente ocurrido el día 25  
de julio de 2005, a un  
helicóptero modelo Canadian  
SAFARI, sin matrícula,  
en Cóbreces (Cantabria)

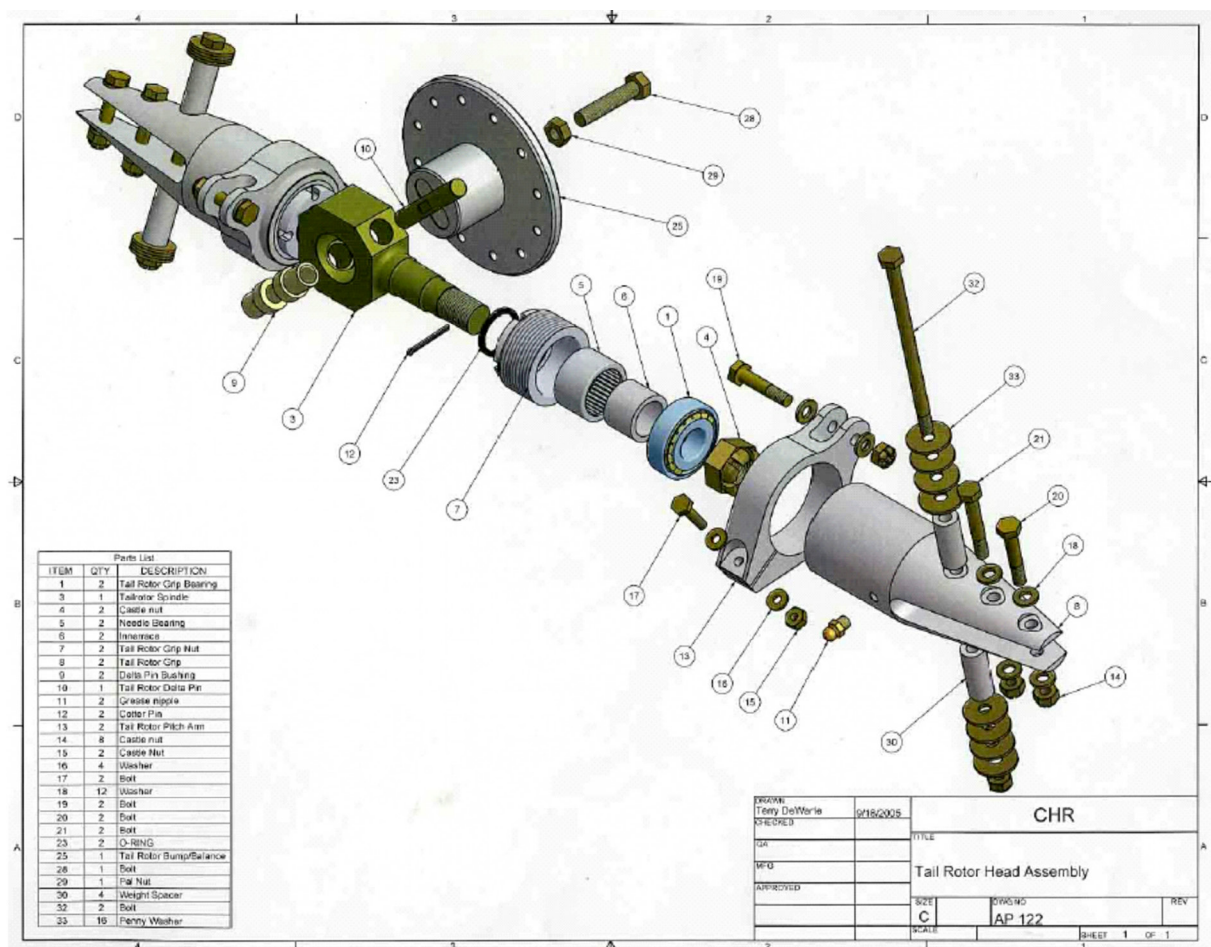
Figura 3. Despiece del rotor de cola

El esquema de la figura 3 no aclara con exactitud cómo realizar el montaje del husillo. El diseño de esa pieza es tal que permite indistintamente dos posiciones de montaje girando media vuelta respecto a su eje longitudinal, en las que el pasador varía su posición relativa respecto al resto del conjunto de la cabeza del rotor de cola y palas.
