## RESUMEN DE DATOS

| Lugar | Lobios (Ourense) |

| Matrícula | LV-ALN |
| Tipo y modelo | EUROCOPTER AS 350 B3 «Ecureuil» |

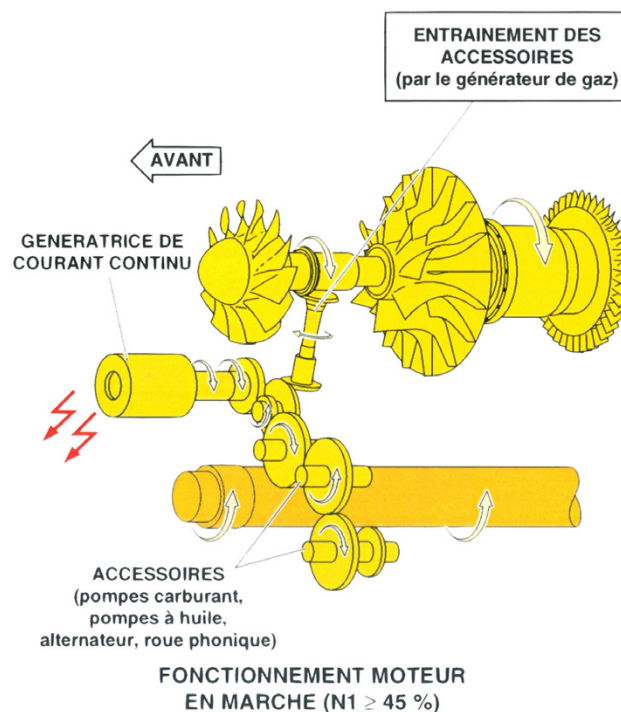
Figura 2. Funcionamiento de la caja de accesorios del motor (Módulo M01)

En la apertura del motor se encontró en el Módulo M01 la rotura del engranaje cónico («driven bevel gear») (véase figura 3), que transmite potencia del generador de gas a la caja de accesorios y dañado su par, el piñón de 23 dientes («accessory drive bevel gear thrust»). De otra parte se encontró muy dañado el cojinete del eje de ese piñón («Drive gear upper thrust bearing») (véase figura 3). El eje estaba descamado, con desprendimiento de material y mostraba una excesiva holgura axial, bastante mayor que la prevista. El desacoplamiento entre el generador de gas y la caja de accesorios habría provocado la parada del motor en vuelo al quedar interrumpido el funcionamiento de la bomba de combustible.

La rotura del anillo dentado del engranaje de 41 dientes resultaba de la fatiga que se inició y propagó radialmente en el borde y el fondo del diente, en el lado de menor diámetro.

La origen de esta rotura estuvo en el deterioro del cojinete del eje del piñón superior («Drive gear upper thrust bearing») que permitió un gradual incremento del juego axial, generando un desplazamiento del contacto entre los dientes de los engranajes y produciendo unos momentos secundarios de flexión en ellos. Esta sobrecarga cíclica en la zona de contacto del engranaje causó el inicio de grietas en la base de estos dientes. Las grietas se propagaron hasta los bordes y completaron la rotura completa del engranaje.
