**RESUMEN DE DATOS**

| Lugar | <b>Talayuela (Cáceres)</b> |

| Matrícula | <b>D-ELFH</b> |
| Tipo y modelo | <b>CESSNA 172 E</b> |

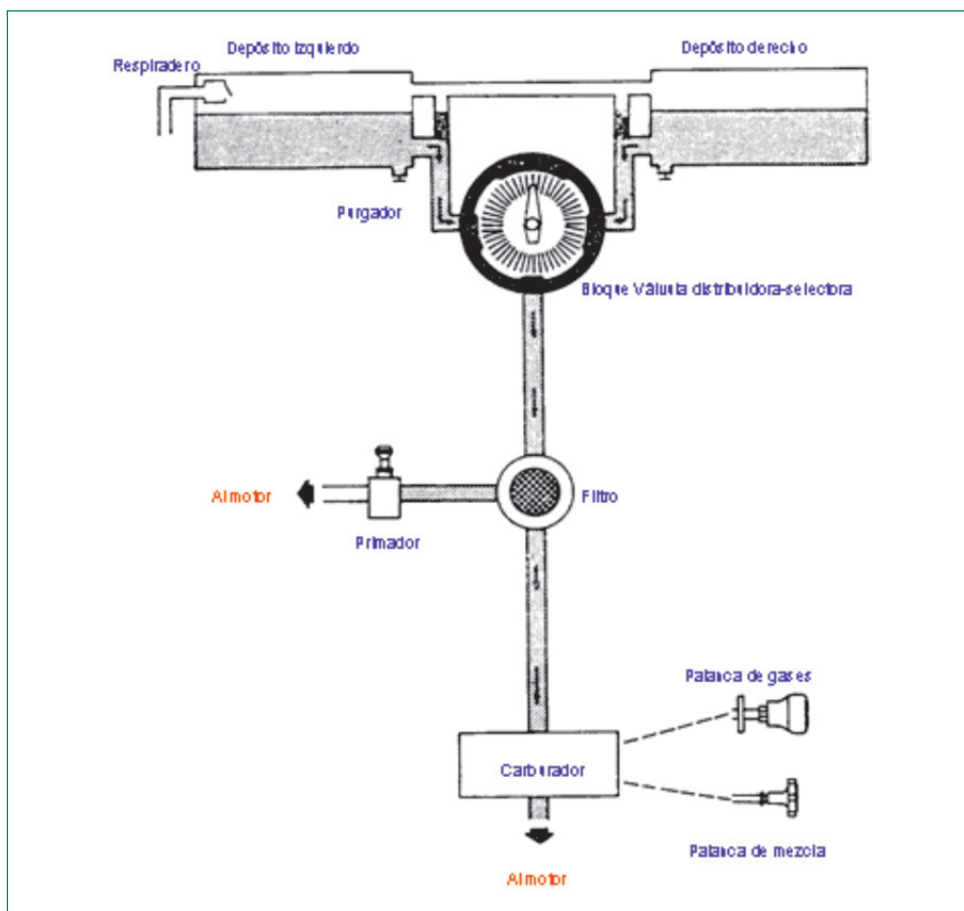
Figura 1. Esquema general del circuito de combustible

Los conductos procedentes de los depósitos se conectan a la entrada de la válvula distribuidora de combustible, la cual tiene una conexión mecánica con la válvula selectora que maneja el piloto (véase Figura 2). La salida de la válvula distribuidora se conecta con el filtro a través del conducto rígido.
