| Lugar | <b>UW 100 (FL 260) 50 NM de CJN VOR</b> |

| Matrícula | <b>D-AIRL</b> | <b>UR-GAL</b> |
| Tipo y modelo | <b>AIRBUS 321</b> | <b>BOEING 737-300</b> |

**INFORME**

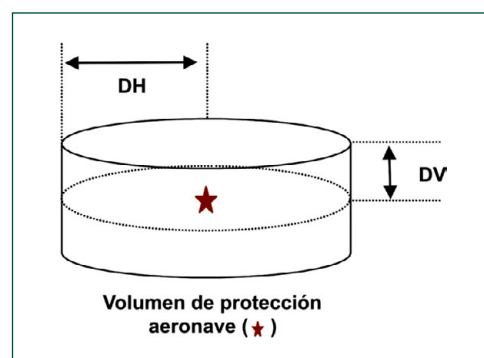
La *Violación de Alerta de Conflicto* representa los avisos que emite el sistema cuando se produce la entrada de una aeronave en el volumen de seguridad definido alrededor de otra.

En la versión actual del SACTA el primer PAC se emite con 110 segundos de antelación a la penetración del "intruso" en el volumen de protección de la aeronave. El sistema está configurado de manera que realmente se reciben tres pre-avisos de confirmación antes del emitir el primer PAC, como la periodicidad de actualización de datos es de 5 segundos, los 15 segundos anteriores a la emisión del primer PAC, el sistema está confirmando la existencia de ese PAC. Si debido a inestabilidades en la detección radar se pasara de no existir PAC a existir PAC con previsión de VAC en un tiempo menor al configurado, entonces el sistema avisaría sin esperar la confirmación del PAC, en lo que se denomina *Tiempo de Aviso Inmediato* que equivale a 55 segundos antes de penetrar en el volumen de protección.
