COMISIÓN DE  
INVESTIGACIÓN  
DE **A**CCIDENTES  
E **I**NCIDENTES DE  
**A**VIACIÓN **C**VIL

## Informe técnico A-008/2006

Accidente ocurrido el día 7 de marzo de 2006, a la aeronave Cessna 421C Golden Eagle, matrícula EC-JAX, operada por Aerotaxi Los Valles, en la Sierra de Tajonar (Navarra)

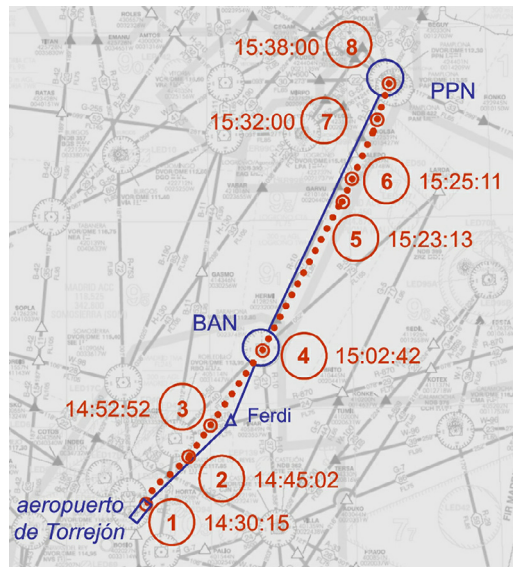
Figura 5. Trayectoria LETO-PPN

De acuerdo con esta información, se ha podido establecer el desarrollo del vuelo que se describe a continuación y que se presenta gráficamente en las figuras 5 y 6. La figura 5 corresponde al vuelo desde el aeropuerto de Torrejón hasta el punto de inicio de la aproximación a Pamplona (VOR-DME PPN). La figura 6 describe la trayectoria radar que quedó registrada de la aproximación a la pista 15 del aeropuerto de Pamplona y que finaliza minutos antes del accidente. En ambas se ha representado la trayectoria seguida por la aeronave con una línea discontinua roja, para diferenciarla de las rutas definidas en el AIP que se han representado con una línea azul.

Después del despegue (punto 1), a las 14:30:15, la aeronave fue autorizada inicialmente a Ferdi a FL80, de acuerdo con la salida estándar publicada en el AIP. Trascurridos dos minutos de la autorización, el controlador requirió a la aeronave acelerar el ascenso para librar 6.000 pies. Esta circunstancia respecto al bajo régimen de ascenso también fue compartida con el controlador del siguiente sector al que se indicó: «[la aeronave] sube a pedales». A las 14:45:02 (punto 2) cuando la aeronave se encontraba a 10.200' fue autorizada a ascender a FL140, nivel que alcanzó a las 14:52:52 en el punto 3, con un régimen de ascenso de 485 fpm.
