**COMISIÓN DE  
INVESTIGACIÓN  
DE ACCIDENTES  
E INCIDENTES DE  
AVIACIÓN CIVIL**

## **Informe técnico A-011/2006**

Accidente ocurrido el día  
18 de marzo de 2006,  
a la aeronave B737-600,  
matrícula 7T-VJQ, en el  
aeropuerto de Sevilla

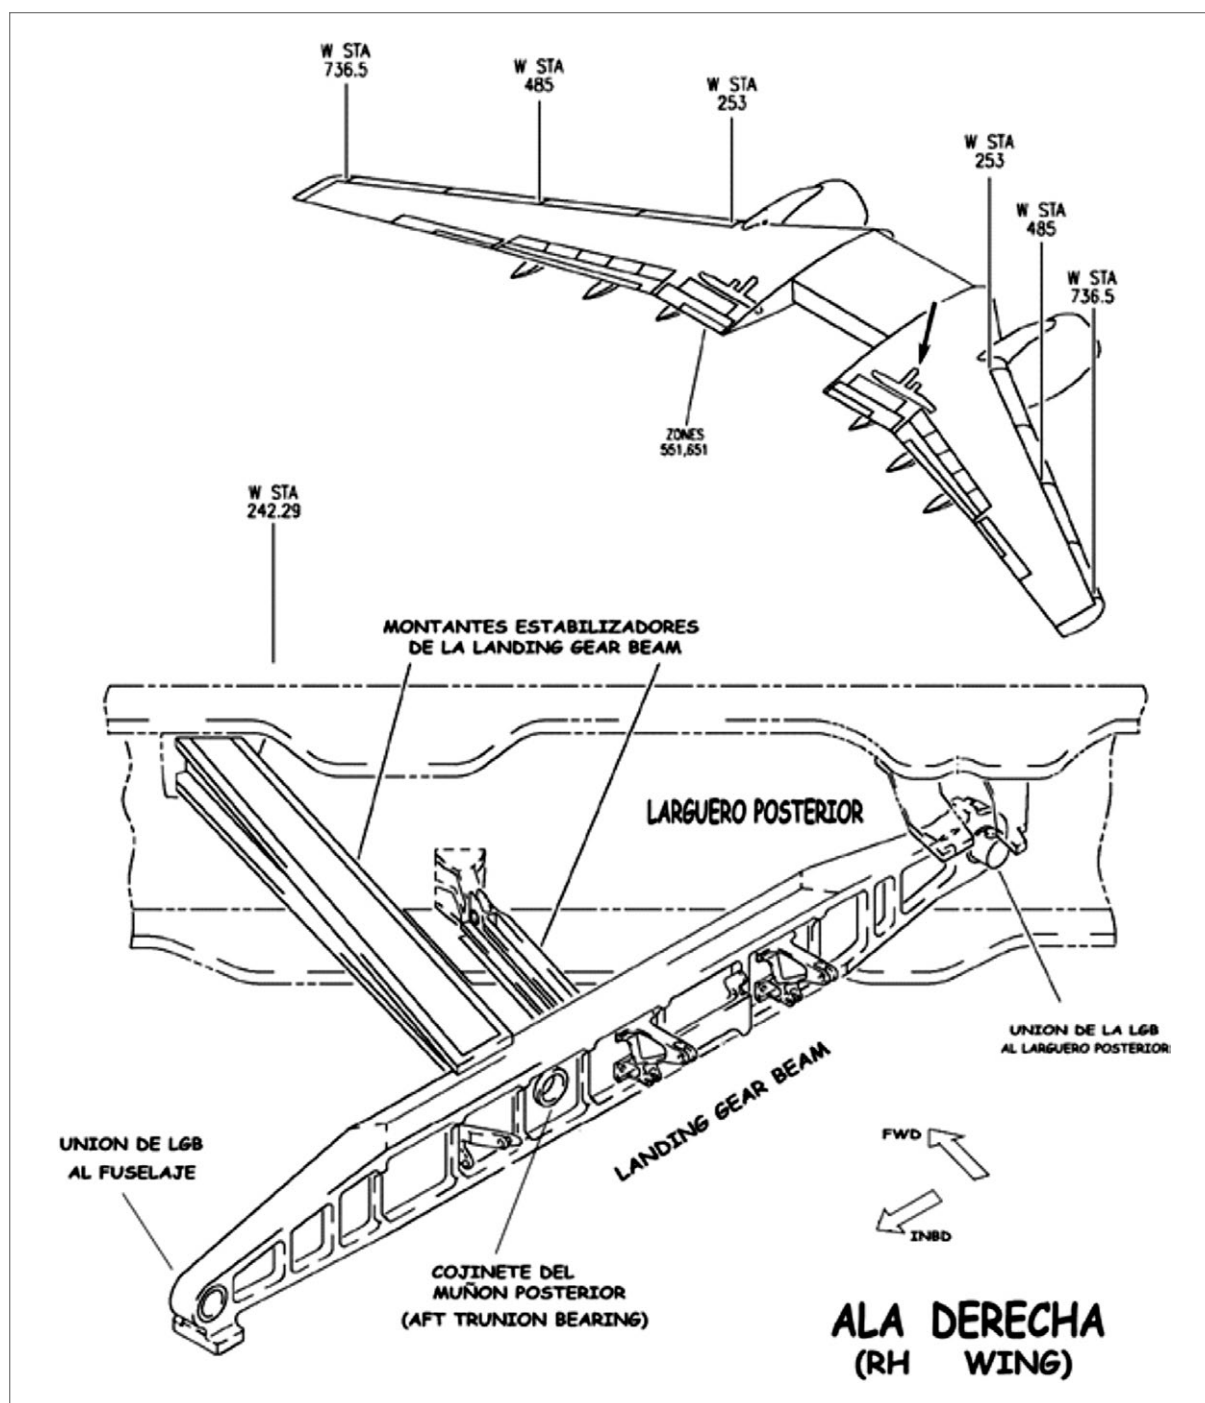
Figura 2. Soporte posterior del MLG RH

Con esta idea la unión del herraje de alojamiento del cojinete del muñón delantero al larguero posterior, se realiza mediante dos bulones frangibles. Asimismo, los cuatro bulones de unión de los montantes de estabilización del LGB y el bulón de unión de la viga LGB al larguero posterior deben ser eslabones débiles o fusibles que protejan al larguero posterior de roturas que afecten a la estanqueidad del depósito integral de combustible.

Bajo cargas de tierra verticales, transmitidas por la pata de tren derecho a la viga LGB, falló en primer lugar el bulón fusible, de su apoyo en el larguero posterior, como prevé el diseño. Al ceder el apoyo posterior, la pata se desplazó hacia atrás, saliéndose el muñón de articulación («trunnion») delantero de su alojamiento. Seguidamente, las fuerzas hacia atrás y laterales sobre las ruedas cargaron la riostra lateral («side strut») hasta su fractura. Toda la pata quedó entonces colgando de un único punto, el muñón de articulación («trunnion») posterior, y fue arrastrada por la aeronave hasta la parada final.

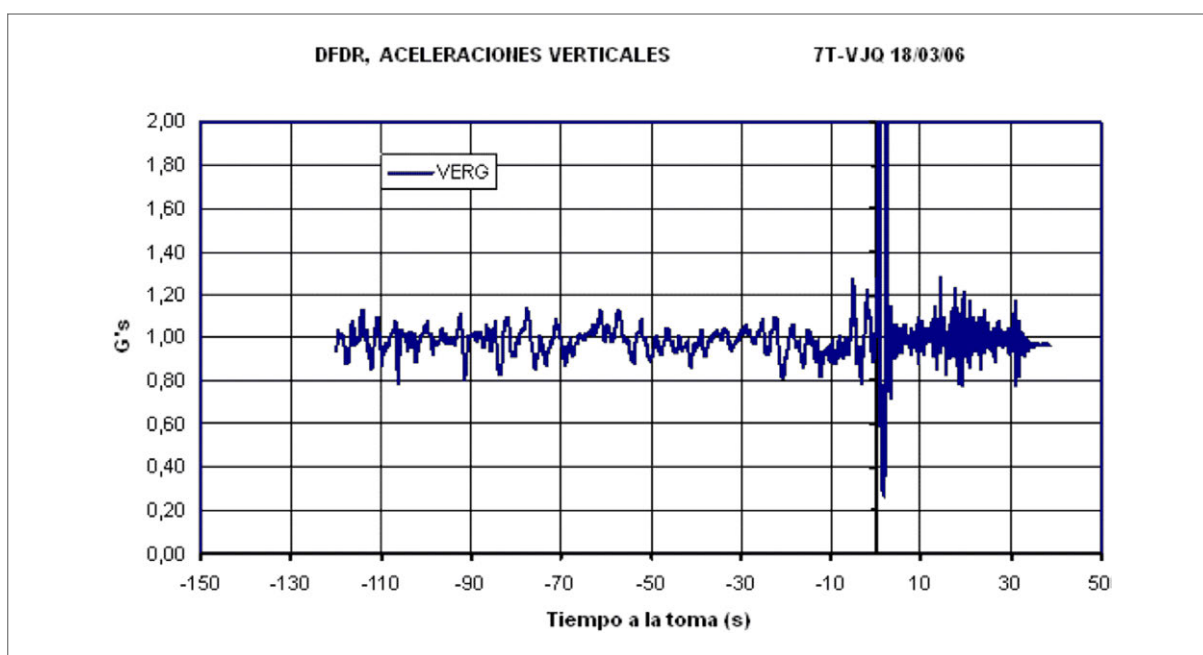
Figura 14. Aceleraciones verticales durante la aproximación

La gráfica de aceleración vertical muestra valores en vuelo entre 0,8 g y 1,2 g.

En el momento de la toma se alcanzan valores altos que se presentan a continuación con mayor detalle: Los mayores vaivenes en vuelo se dan 5 segundos antes de la toma.

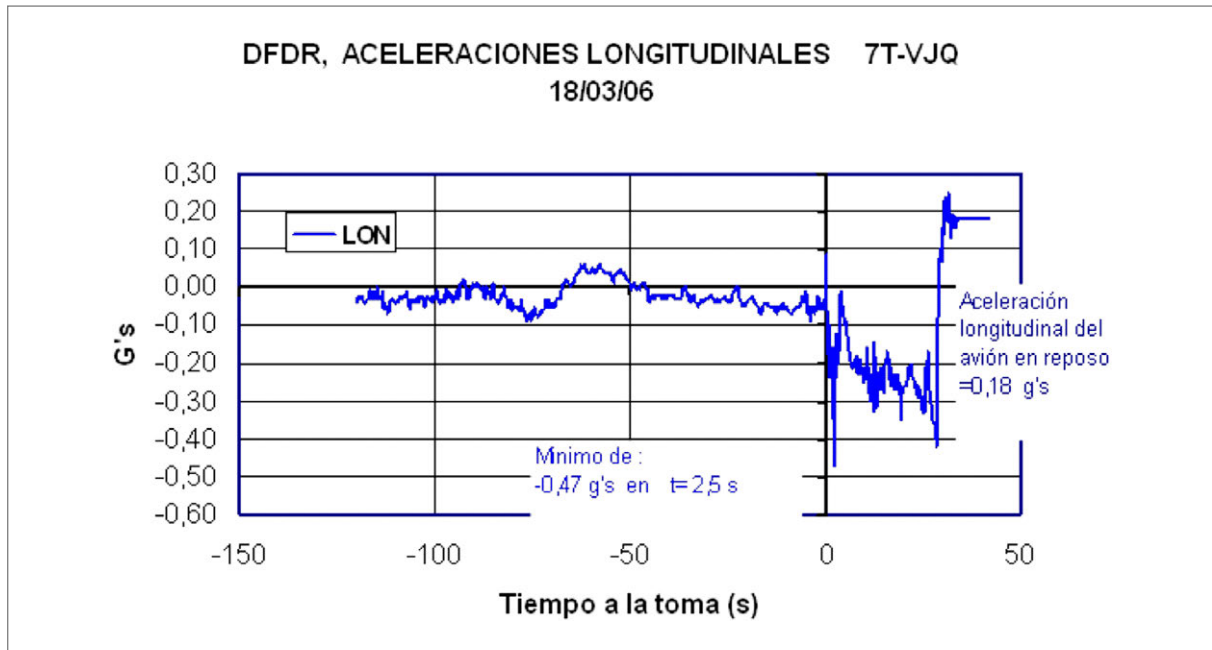
Figura 16. Aceleraciones longitudinales

A los dos segundos y medio de la toma la aceleración longitudinal toma el valor momentáneo de  $-0,47$  g; después de cinco segundos sube de nuevo a un buen nivel de desaceleración de  $-0,3$  g hasta que el avión queda parado.

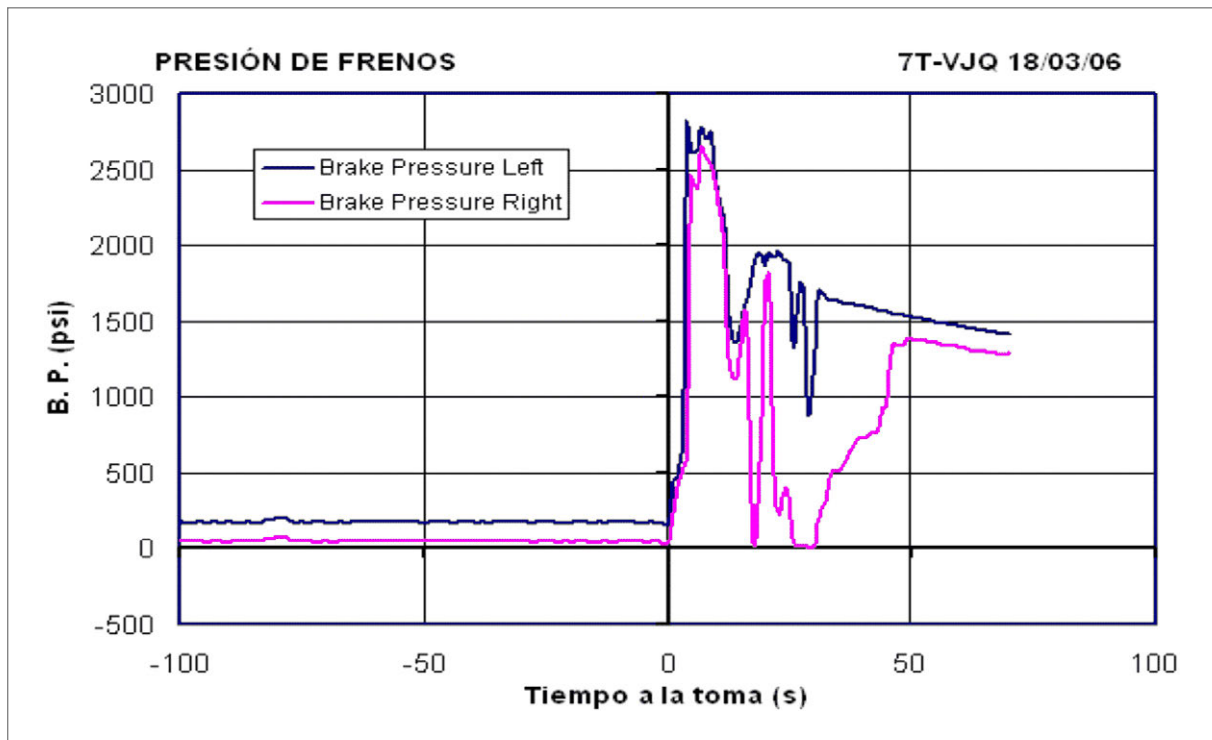
Figura 18. Presión de frenos

Empezó a crecer la presión de frenos en cuanto el avión tocó la pista y enseguida empezó a perder presión de hidráulico comenzando por el sistema A.

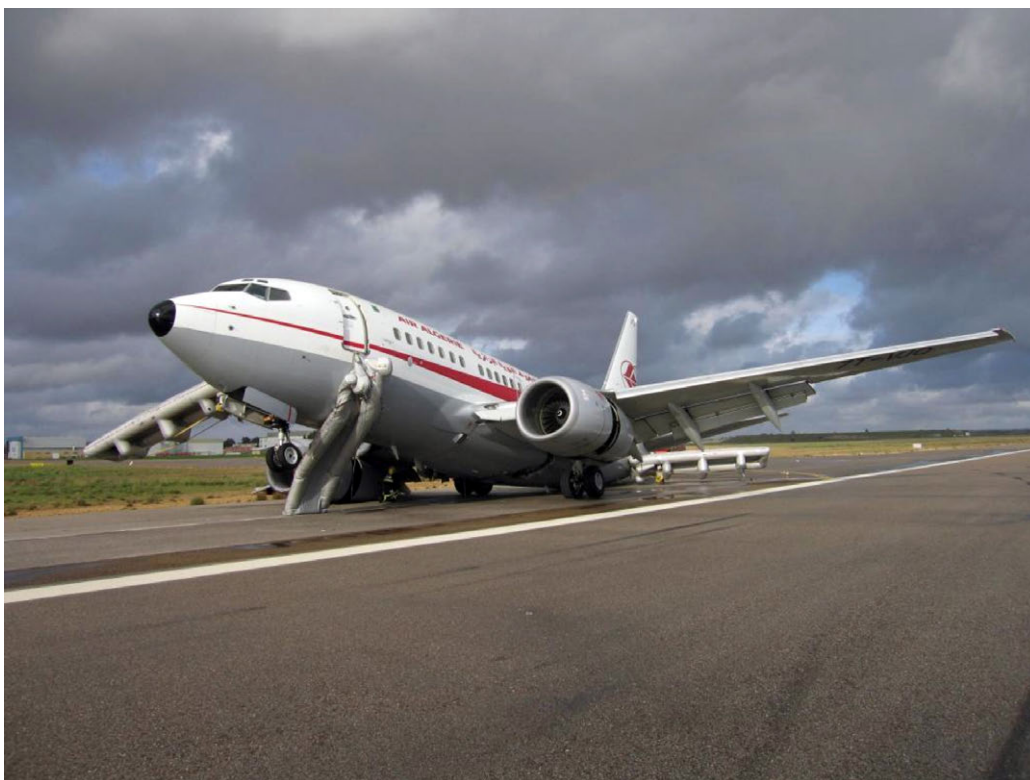
El exterior de la aeronave sufrió daños localizados en la pata derecha del tren de aterrizaje principal y en el ala derecha, en la zona próxima a su unión al fuselaje.

Foto 1. Vista general de la aeronave
