## **Informe técnico A-024/2006**

Accidente ocurrido el día  
25 de abril de 2006, a la  
aeronave Aerospatiale  
SA 316 B, matrícula F-GPJF,  
operada por Helicópteros  
de Cataluña, S. A., en La  
Pobleta de Bellveí (Lleida)

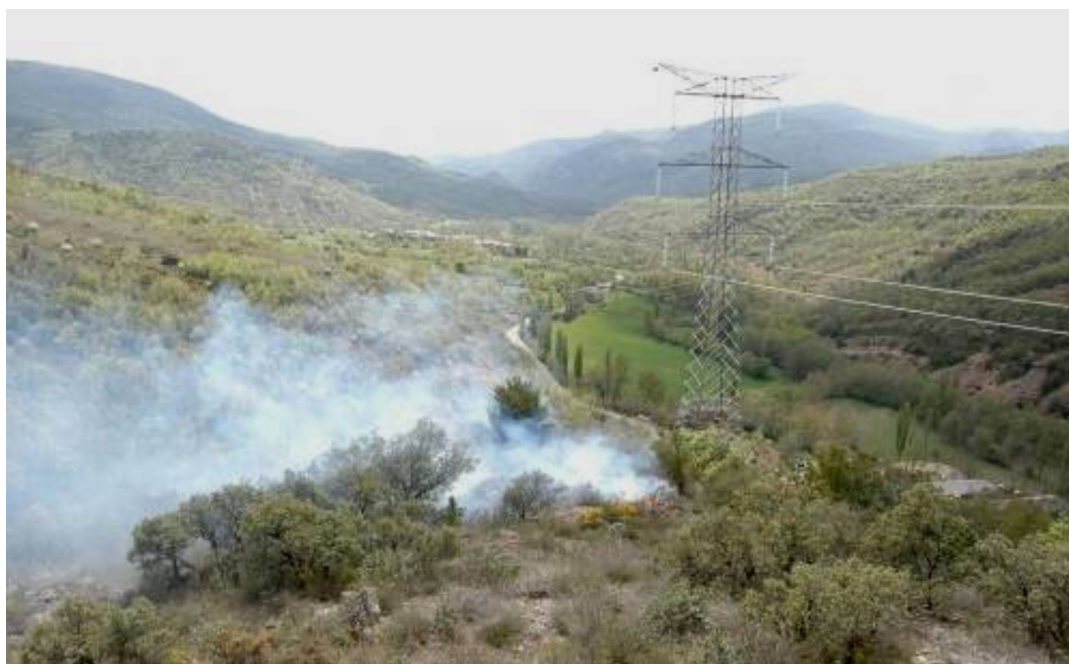
Figura 6. Vista general de la zona del accidente en dirección sur

El punto donde se localizaron los restos se sitúa junto al apoyo n.º 305 del tendido de alta tensión que une las subestaciones de Sentmenat y Sallente, entre las provincias de Barcelona y Lleida.

La orografía del lugar es montañosa y la vegetación estaba compuesta en esa área por arbustos. Los restos se distribuían sobre la ladera de una montaña cuya pendiente irregular alcanza pendientes máximas del 40% aproximadamente. La cota del terreno,

donde se situaban los restos, es de 873 m y sus coordenadas geográficas son: 42° 21,266' Norte y 0° 58,023 Este.
