## **Informe técnico A-037/2006**

Accidente ocurrido el 8 de julio de 2006 al helicóptero SIKORSKY S-61N, matrícula EC-FJJ, en Roque Bermejo (Tenerife – Islas Canarias – España)

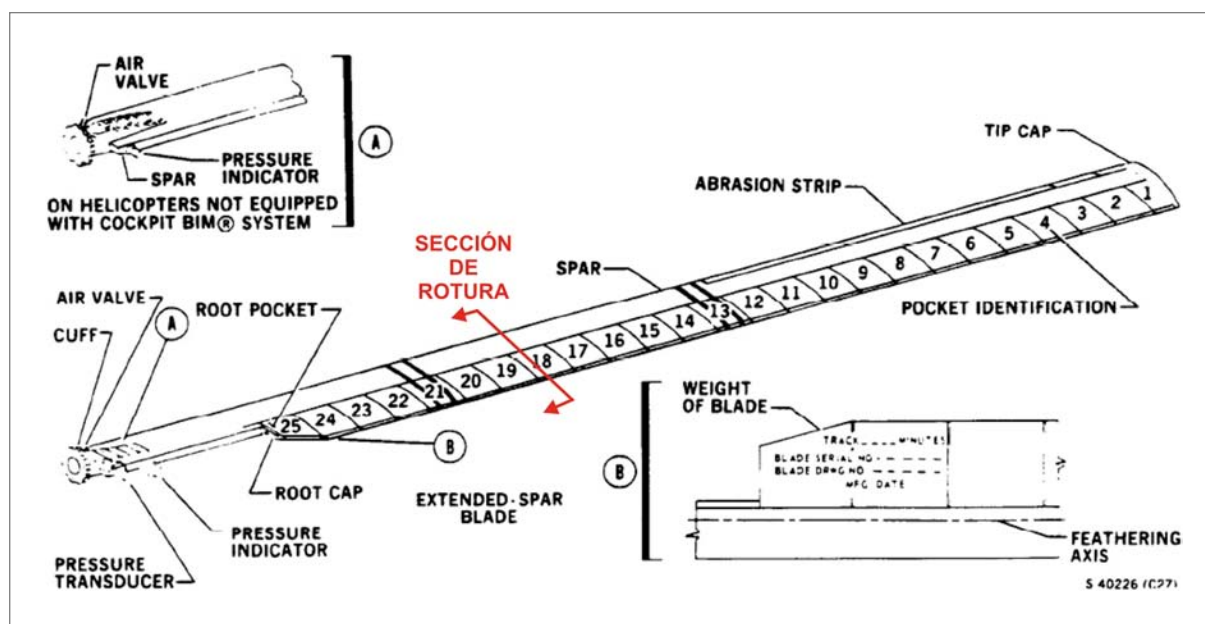
Figura 2. Esquema de una pala del rotor principal

En el esquema de la figura 2 se indica la posición de dicha sección de rotura, situada en el faldón n.º 18, a 112,3 mm de distancia de su límite con el n.º 19.

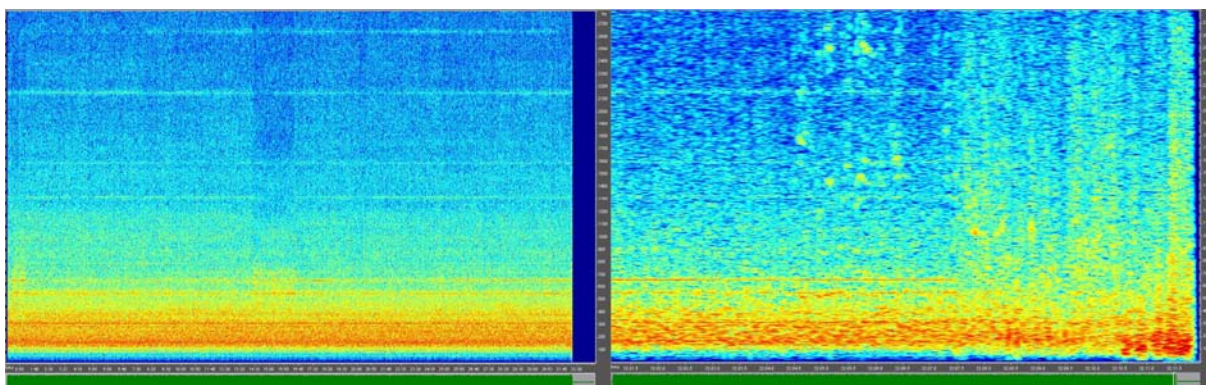
Figura 3. Espectro del canal de ambiente. Completo y 11 segundos últimos

Dichas señales se mantuvieron uniformes a lo largo de todo el vuelo, hasta que, igual que ocurrió con las conversaciones y sonidos, a falta de 4,5 segundos para el final de la grabación, desaparecieron de forma instantánea y se produjo un fuerte incremento en el ruido de fondo, que se mantuvo hasta el final de la grabación. En estas condiciones, no fue posible establecer la posibilidad de algún posible fallo en elementos mecánicos fundamentales del helicóptero.

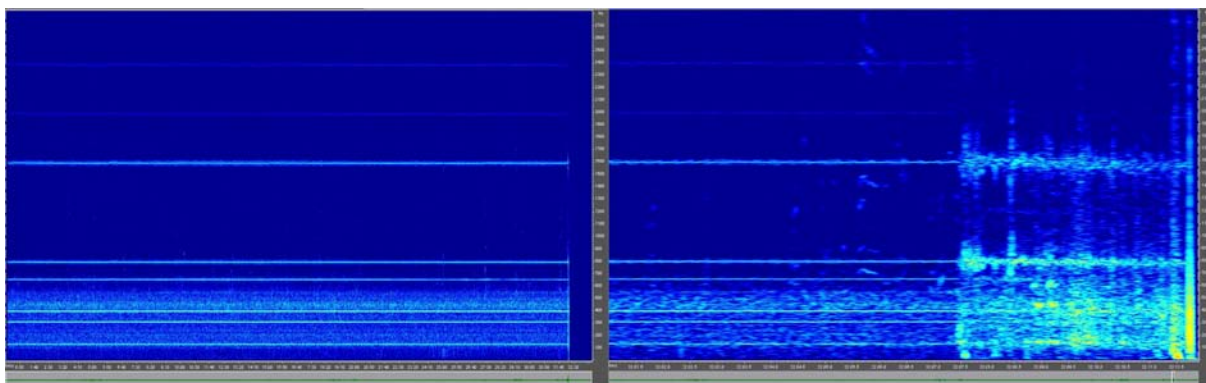
Figura 4. Espectro del canal en blanco. Completo y 11 segundos últimos

En el laboratorio del NTSB se analizó además el espectro del canal en blanco, buscando las frecuencias correspondientes al ruido eléctrico. Se encontraron prácticamente las mismas frecuencias y, en todo caso, las mismas variaciones en ellas que en el canal correspondiente al micrófono de ambiente. El hecho de haber encontrado frecuencias correspondientes a señales acústicas, tales como la producida por el giro del engranaje del mástil del rotor principal, en un canal que no estaba preparado para grabarlas, aunque no es habitual, se da con relativa frecuencia y se explica como consecuencia de acoplamientos electrónicos o interferencias producidos por el giro de estos elementos en cables que pasan cerca de ellos.

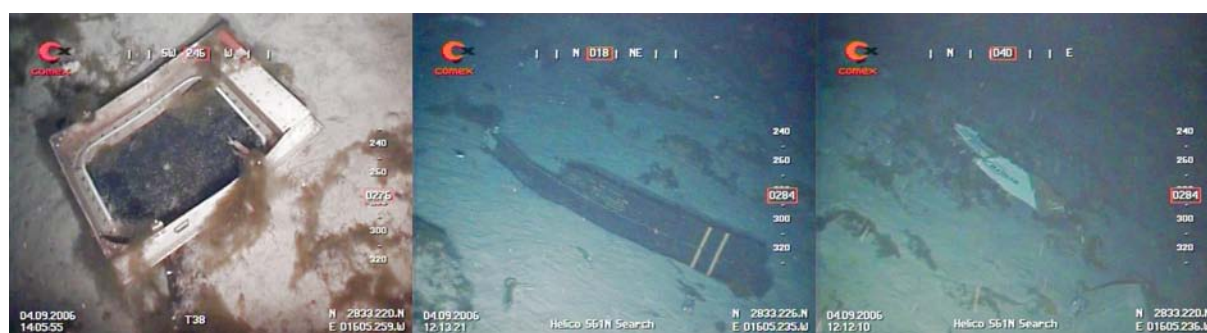
Figura 6. Restos encontrados en el fondo del mar

Además, en el fondo del mar se encontraron trozos de elementos ligeros procedentes de todas las zonas no recuperadas del fuselaje del helicóptero, salvo de la sección de cola.

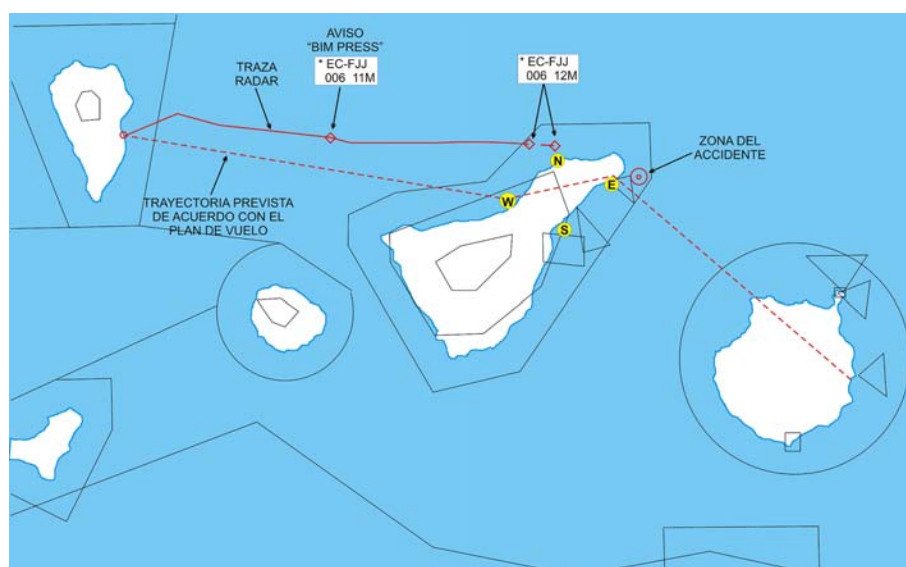
Figura 18. Traza Radar

En la figura 18, se puede observar cómo la aeronave siguió una trayectoria prácticamente paralela por el Norte a la correspondiente al plan de vuelo, hasta que solicitó y fue autorizada para rodear la isla de Tenerife por el Noreste, en lugar de sobrevolar el Aeropuerto de Tenerife-Norte, momento a partir del que se dirigió directamente al punto N de este aeropuerto, con una trayectoria de Oeste a Este. A lo largo de todo este trayecto mantuvo una velocidad de 110 a 120 kt respecto de la superficie del agua; teniendo en cuenta que, de acuerdo con la información meteorológica disponible, el viento era moderado, de dirección variable entre el N y el NW, puede afirmarse que volaba con una velocidad indicada algo mayor de los 100 kt previstos en el plan de vuelo.

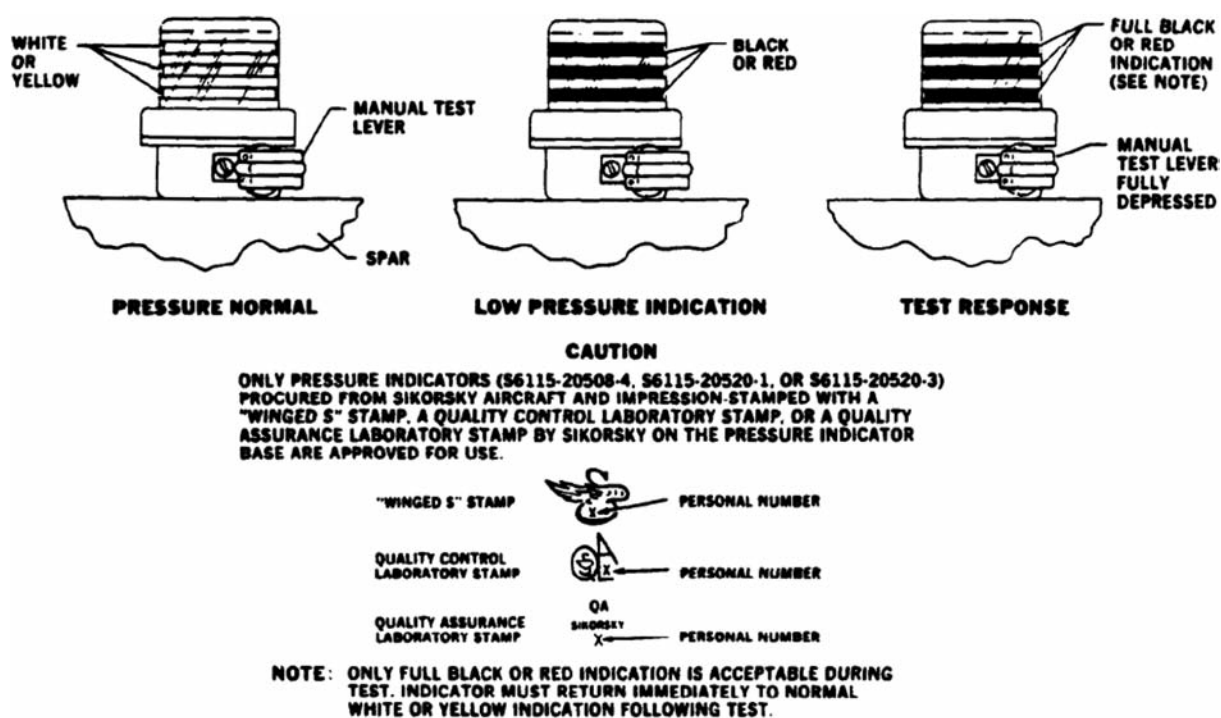
Figura 19. Indicador del BIM

La indicación se basa en la comparación de una presión de referencia en el interior del indicador, que es compensado por cambios de temperatura, con la presión en el interior del larguero de la pala. Cuando la presión en el interior del larguero está entre los límites requeridos, el indicador se muestra de color blanco o amarillo, indicando que la pala está en condiciones de servicio; si esta cae por debajo de los límites mínimos permisibles en servicio, en el indicador se muestran tres franjas de color negro o rojo, indicando que la pala está en una condición insegura. La proporción de color negro o rojo que se muestra, depende de la presión en el interior del larguero.
