**RESUMEN DE DATOS**
**LOCALIZACIÓN**

| Matrícula | <b>OE-KPC</b> |
| Tipo y modelo | <b>CESSNA TU 206 F</b> |

| Tipo y modelo | <b>THIELERT, Centurion 4.0</b> |

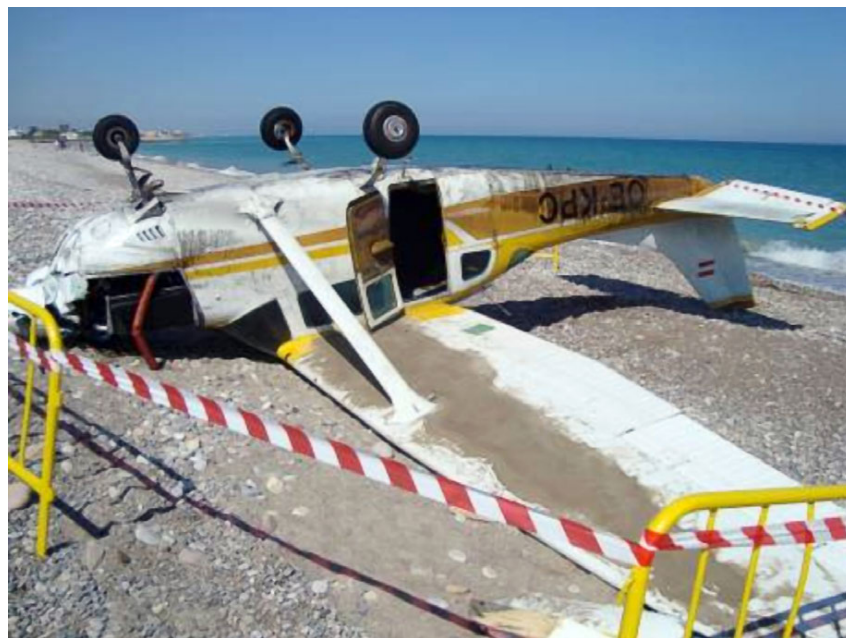
Figura 1. Aeronave

Una vez rescatada la aeronave del agua pudieron observarse los daños producidos por el impacto del agua contra el capó inferior del motor y las palas de la hélice. La acción corrosiva del agua salada se extendió en todos los elementos de la aeronave y la rotura del bloque motor produjo una mancha de aceite que se extendió por la superficie inferior del fuselaje.

La aeronave sufrió importantes daños, estos daños se debieron al golpe sobre la superficie del mar que afectó a la hélice, capó motor y puntas de ala. Posteriormente, la salinidad del agua dañó al resto de la célula.
