**RESUMEN DE DATOS**
**LOCALIZACIÓN**

| Lugar | <b>Aeropuerto de León</b> |

| Matrícula | <b>EC-JZS</b> |
| Tipo y modelo | <b>CANADAIR CL-600-2D24 (CRJ900)</b> |

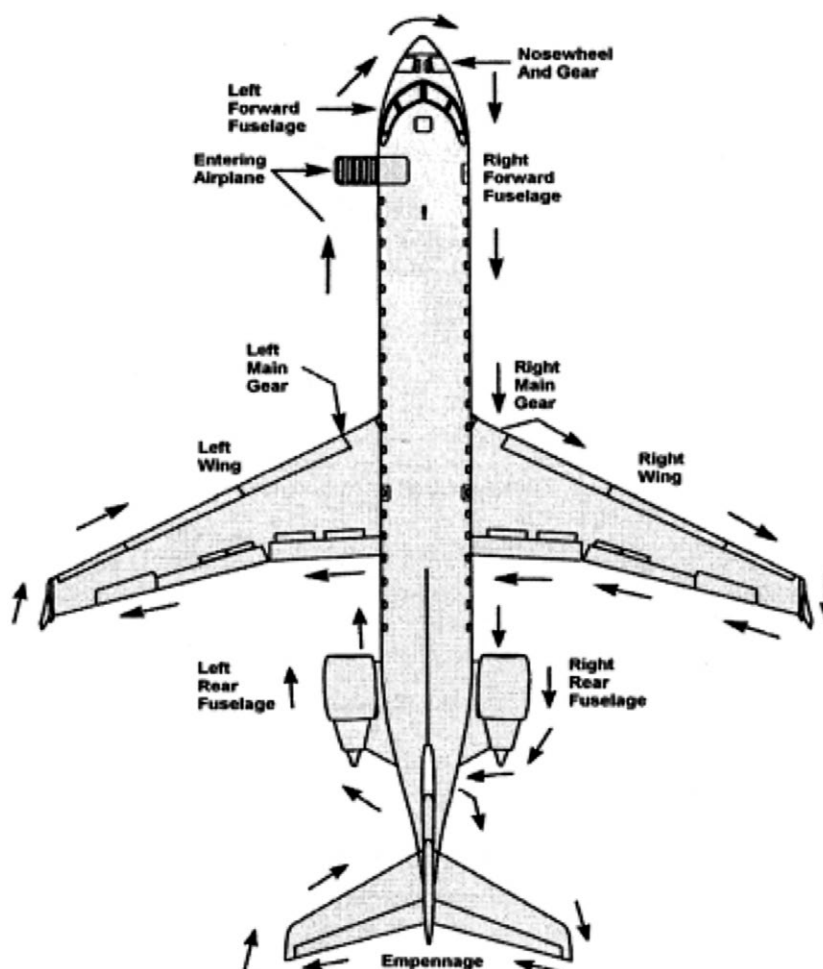
Antes de cada vuelo la tripulación o el personal de mantenimiento debe verificar que la condición del avión es aceptable para el vuelo para lo que, entre otros puntos, deberá inspeccionar visualmente la presencia de daño visible en la sección del radomo, fuselaje, alas, góndolas, pilones y empenaje.

El procedimiento de revisión exterior esta diseñado de tal forma que la secuencia comience por la inspección de elementos en la proximidad de las escaleras de abordaje y sigue la dirección horaria para concluir de nuevo en el punto de origen. El siguiente gráfico muestra un esquema de la secuencia:

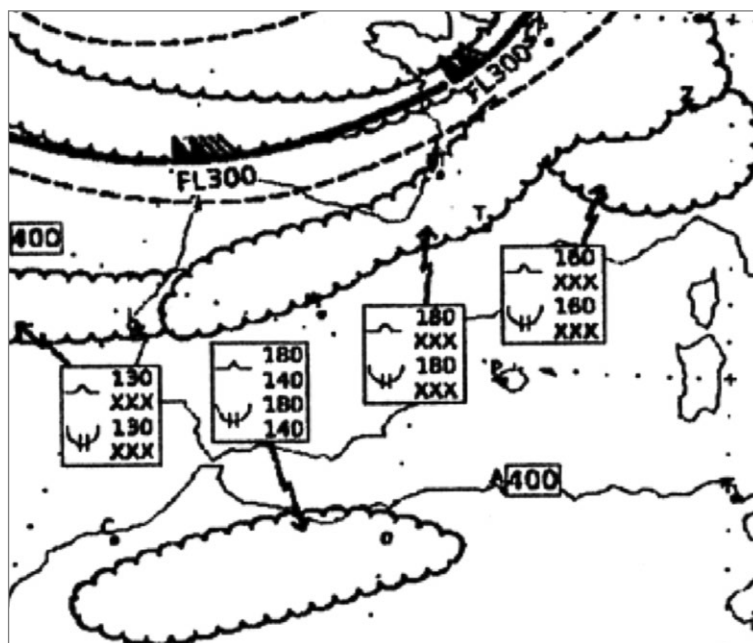
Figura 4. Mapa significativo del día 25 de abril a las 12:00 UTC entre FL100 y FL450

En el mapa significativo utilizado en el despacho de vuelo se observa el paso de un frente nuboso activo con turbulencia ligera y engelamiento hasta nivel de vuelo 180.

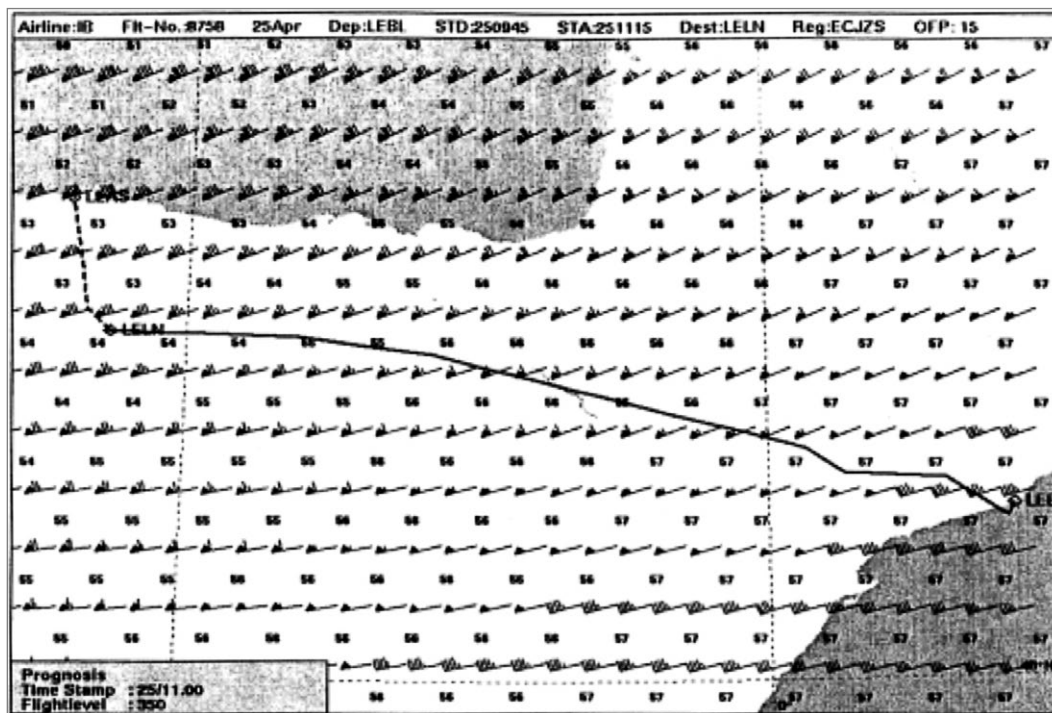
Figura 5. Carta de componente de vientos en ruta a FL350

En el mapa de vientos previstos a nivel de vuelo 350 (previsto en ruta según plan de vuelos) se aprecia una componente de viento del oeste con un valor máximo de hasta 80 kt.

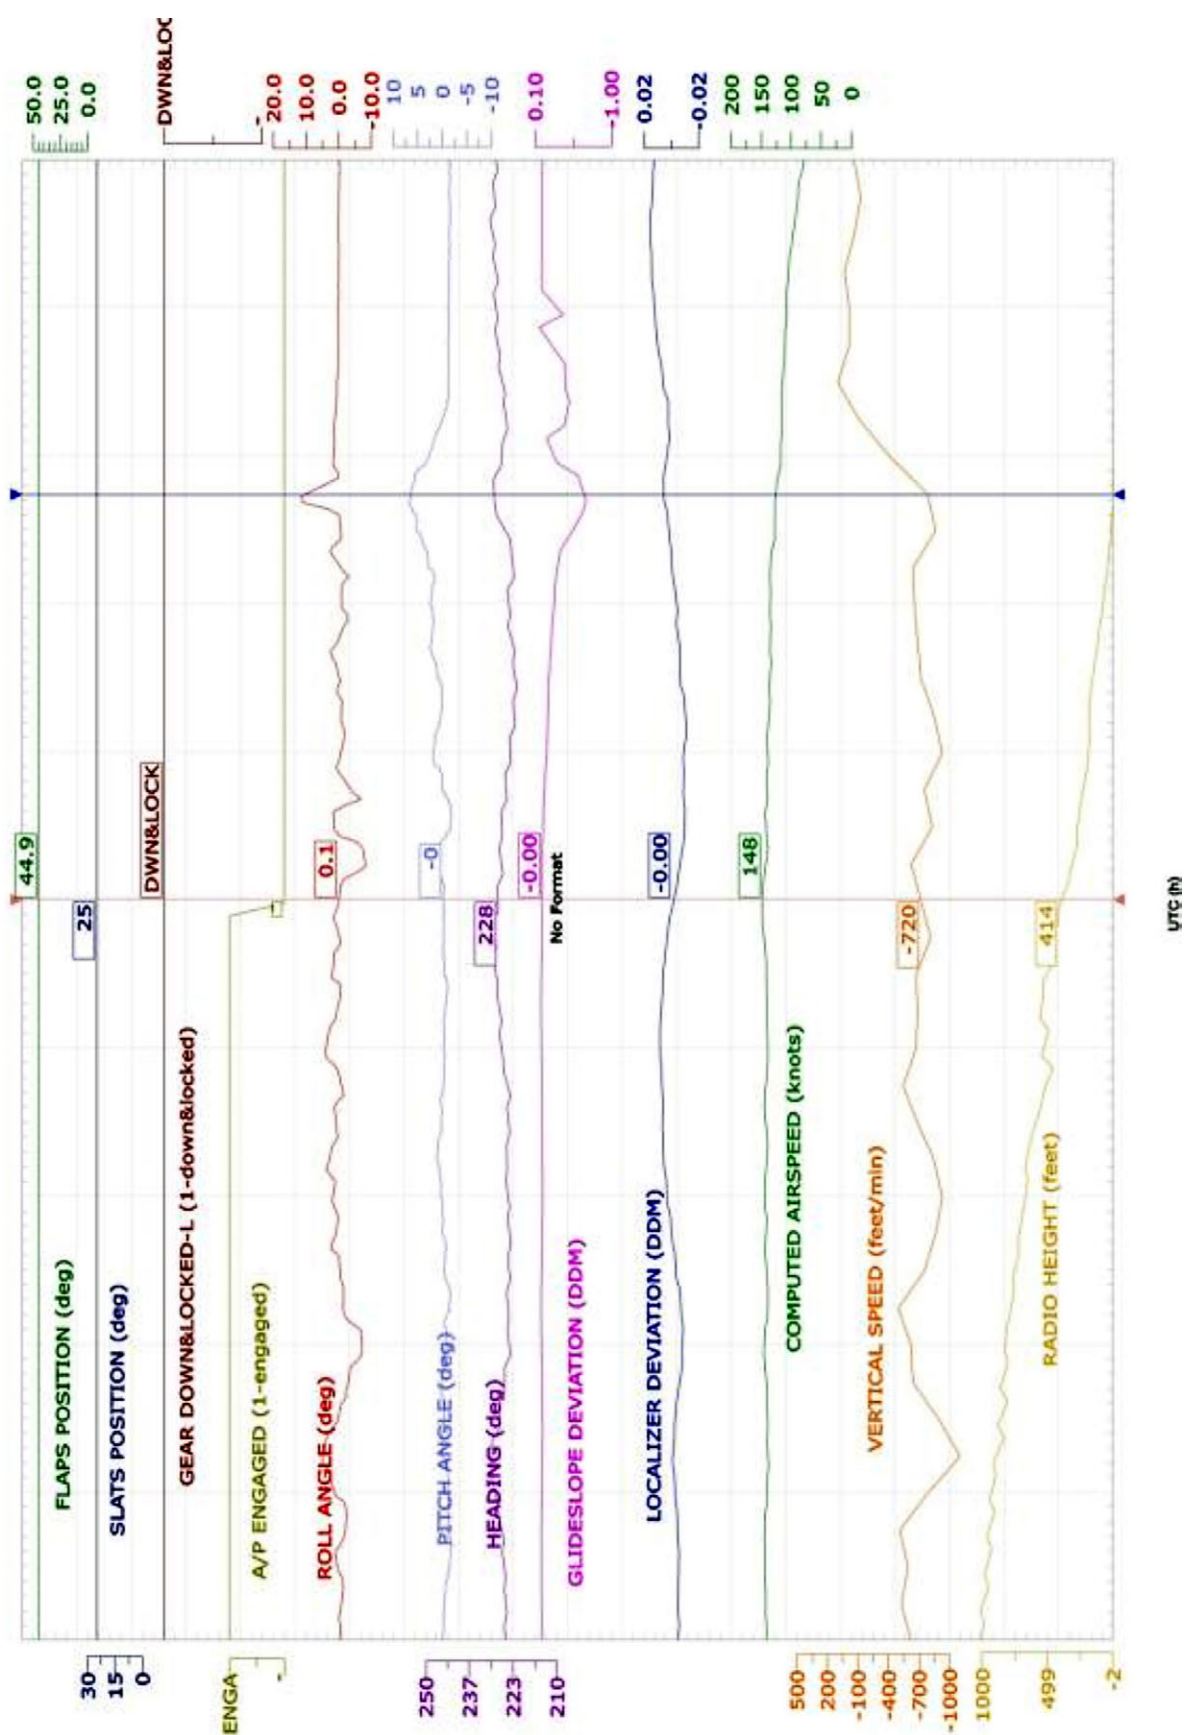
### **DFDR – Aproximación final**

- Durante la investigación no se detectó ningún indicio de anomalía en el avión ni deficiencias en el mantenimiento.
- Los datos obtenidos del registrador DFDR determinaron que se realizó una aproximación estabilizada, al mantenerse en todo momento dentro de los parámetros establecidos en la documentación de la compañía para este tipo de maniobra.
- El viento en el aeropuerto durante la fase final de la aproximación se mantuvo constante de 224° y 36 kt.
