## **Informe técnico A-022/2012**

Accidente ocurrido  
el día 2 de julio de 2012,  
a la aeronave Bell 412,  
matrícula EC-KSJ, operada  
por Inaer, en el embalse  
de la Forata (Valencia)

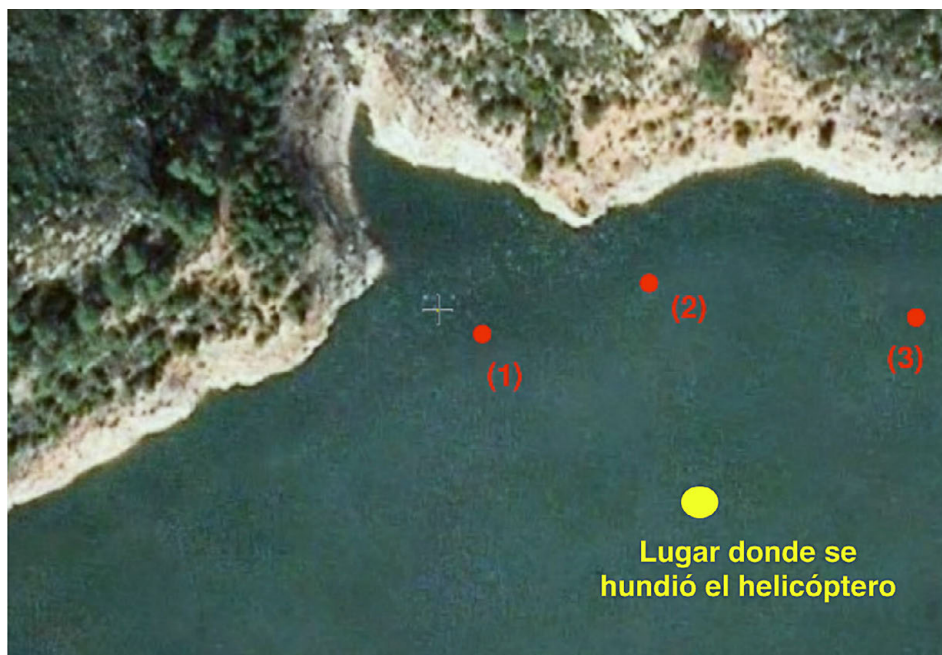
Figura 3. Puntos referenciados con el gradiómetro de protones

El 5 de septiembre de 2012 la empresa anteriormente citada inició una nueva búsqueda haciendo uso de un gradiómetro de protones<sup>4</sup> submarino, que permitió acotar la zona de búsqueda con más precisión, posicionándolas en tres puntos que se pueden ver en la figura 3.

Ello permitió que al día siguiente buceadores del GEAS recuperase la memoria del DFDR en las inmediaciones de la posición marcada como (1) en la figura 3.

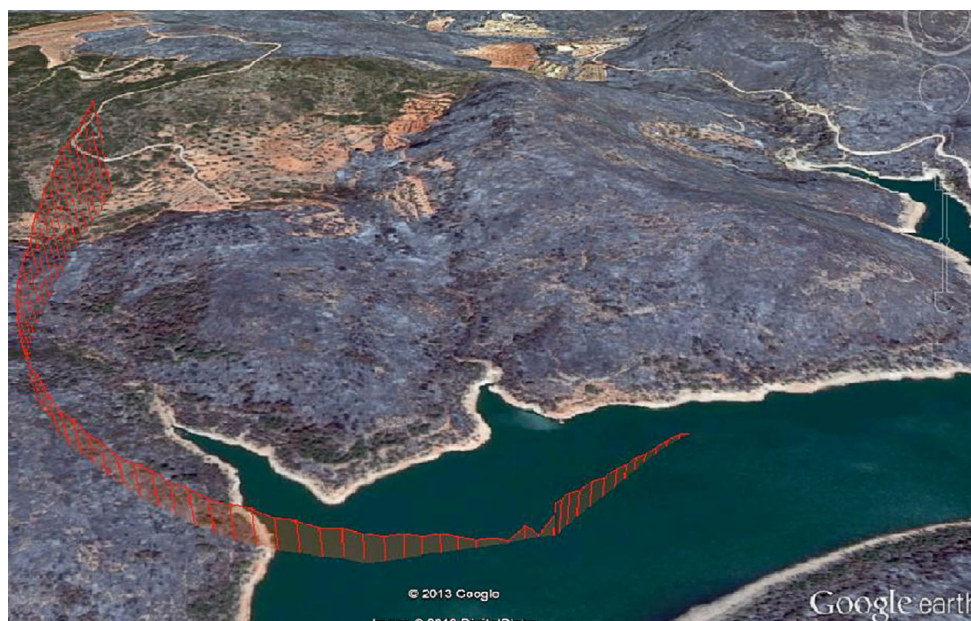
Figura 5. Trayectoria seguida en los últimos instantes de vuelo

En la figura 5 se pueden ver los momentos finales de la novena carga de agua, que fue en la cual se produjo el accidente, y en el Apéndice 2 todo el viaje completo con las trayectorias de las distintas cargas de agua marcadas en colores diferentes.
