**RESUMEN DE DATOS**
**LOCALIZACIÓN**

| Lugar | <b>En aproximación a la pista 06 del aeropuerto de Ibiza (LEIB)</b> |

| Matrícula | <b>EC-JIL</b> | <b>CS-DNP</b> |

**INFORME**

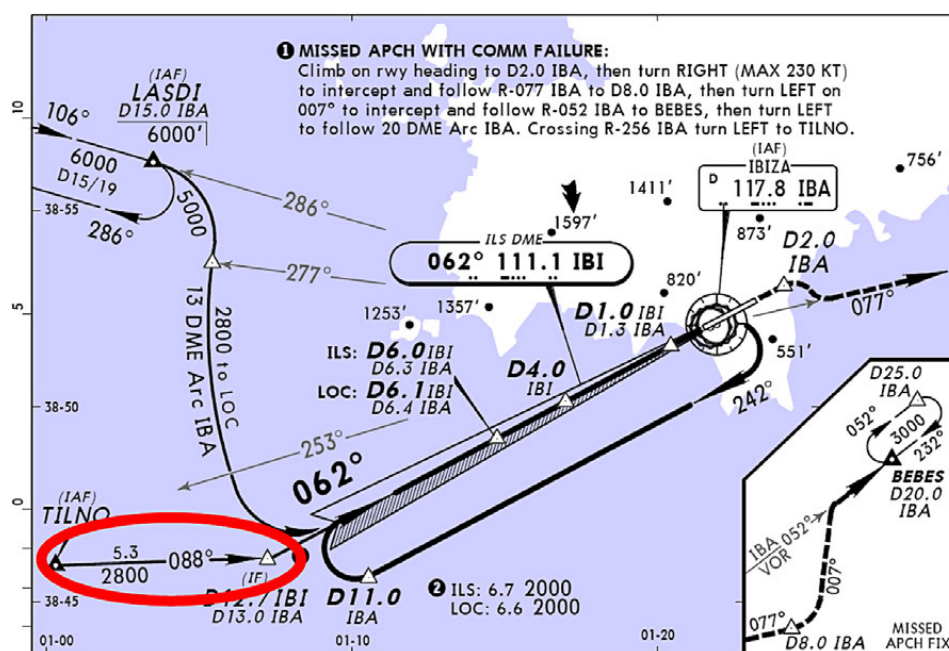
Figura 3. Detalle de la carta Jeppesen 11-1

El procedimiento de aproximación por instrumentos ILS a la pista 06 de LEIB está publicado en la carta AD 2-LEIB IAC/1 del AIP-España. La aeronave CS-DNP llevaba a bordo la carta Jeppesen 11-1 correspondiente a la IAC de la pista 06 de Ibiza. En ambas cartas se establece que el rumbo a volar tras abandonar el IAF TILNO es 088° hasta alcanzar el punto de referencia de aproximación intermedia (IF).
