**COMISIÓN DE  
INVESTIGACIÓN  
DE ACCIDENTES  
E INCIDENTES DE  
AVIACIÓN CIVIL**

## **Informe técnico A-026/2014**

Accidente ocurrido a la aeronave  
AGUSTA AW 119, matrícula EC-KSD,  
operado por la compañía FAASA el  
13 de septiembre de 2014, en el  
término municipal de Alpera (Albacete)

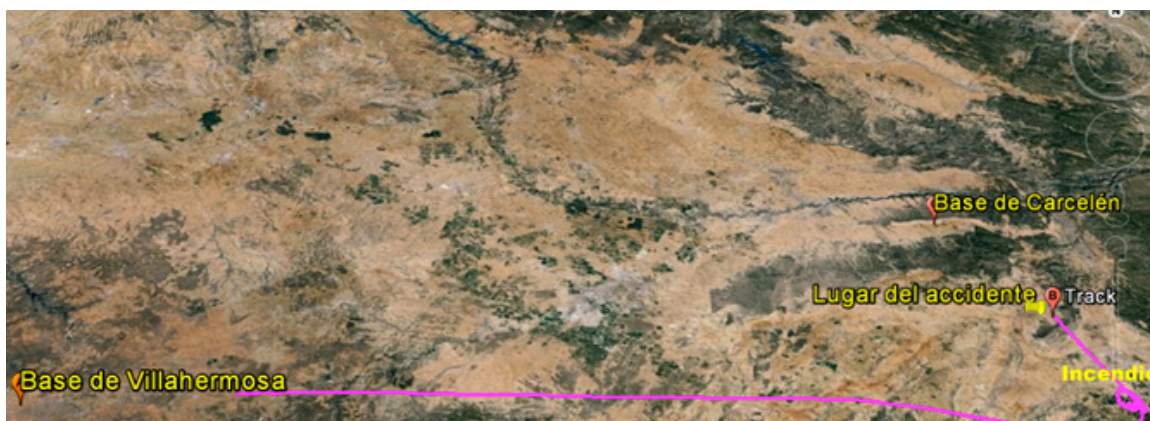
**Figura 1.** Recorrido de la aeronave

A las 16.57 h abandonó la zona del incendio y se dirigió a la base de Carcelén (Albacete). Antes de despegar comunicó al CMA que se dirigía a dicha base para repostar combustible y realizar el tiempo de descanso. No consta que hubiera ninguna otra comunicación más.

El helicóptero llevaba a bordo un sistema de seguimiento de flota por satélite que envía señales de posición, altura y velocidad y también un GPS portátil con las mismas prestaciones, que dejaron de registrar a las 17:02 h y a las 17:01 h respectivamente.

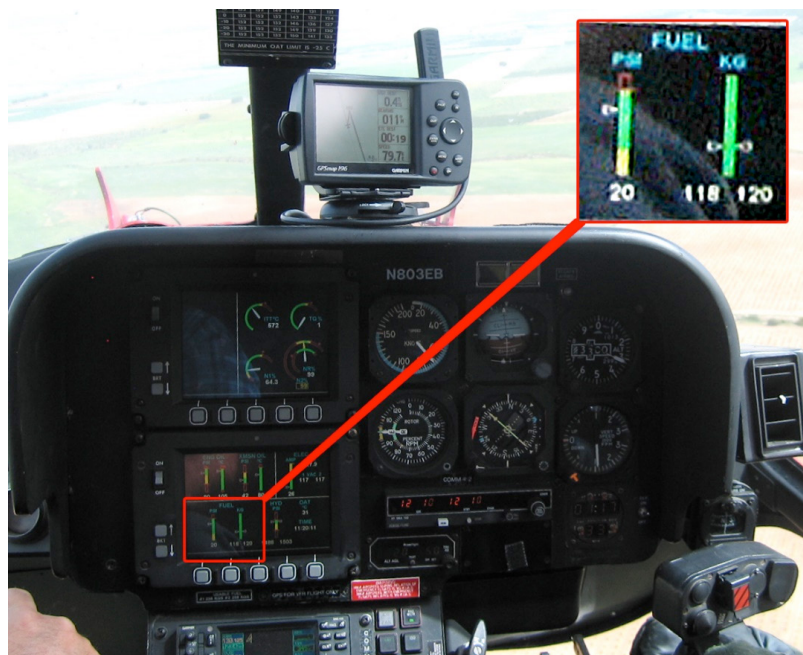
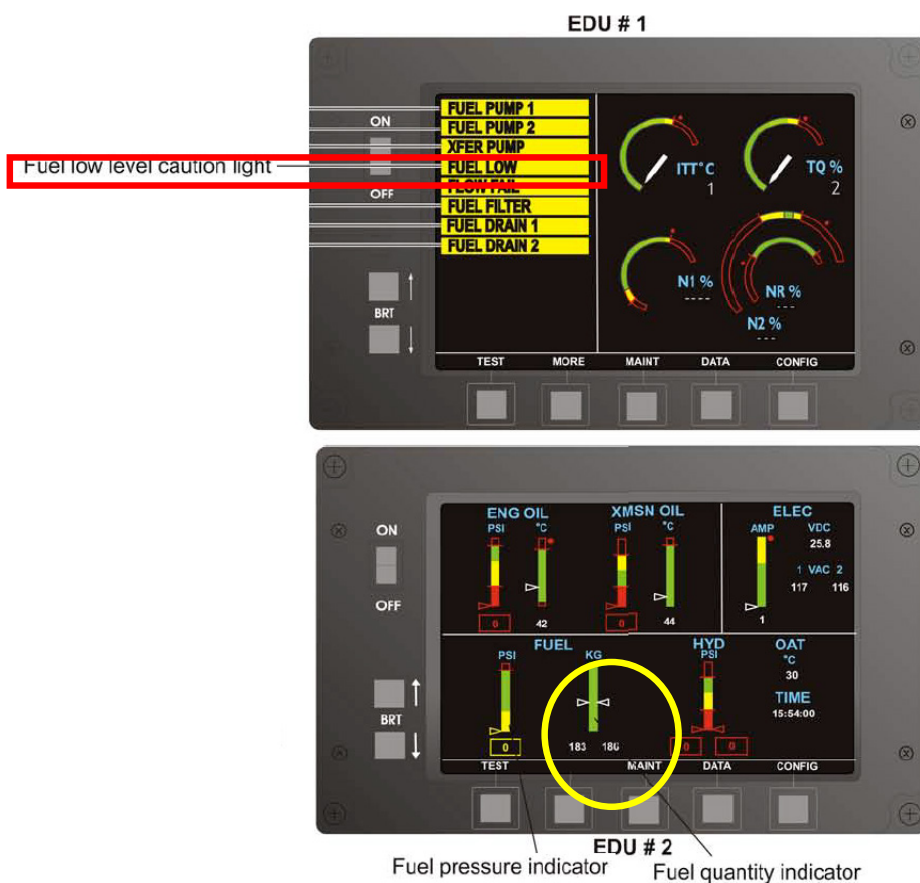
**Figura 4.** Presentación en cabina de la información de combustible

En la cabina, la información se presenta al piloto como se puede ver en la fotografía de la figura 4. En la parte izquierda de la pantalla EDU 1 es donde se presentan los mensajes de aviso en color amarillo y en la parte inferior de la pantalla EDU 2, hay una barra vertical a la izquierda que indica la presión de combustible y a su derecha otra barra también vertical con el nivel de combustible con un número a cada lado que señala la cantidad en Kg, de cada uno de los depósitos laterales.

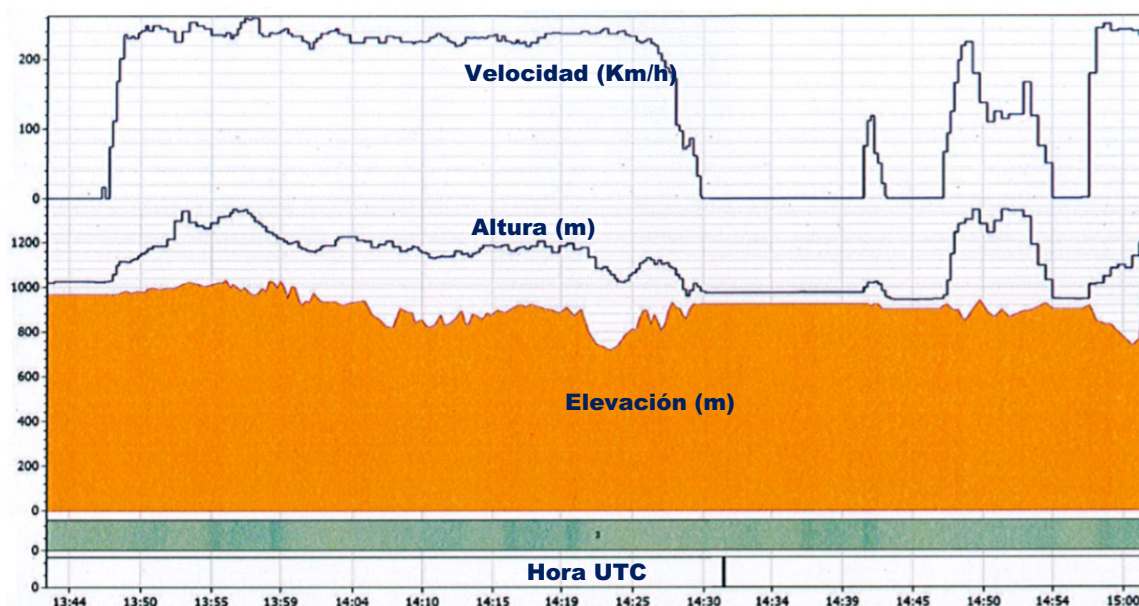
Figura 9. Perfil del vuelo

El sistema de seguimiento de flota por satélite dejó de registrar datos coherentes a las 17:02 h y el sistema de posicionamiento portátil a las 17:01 h, por lo que se estima que fue instantes después cuando el helicóptero se precipitó contra el suelo, mientras volaba en vuelo de crucero. En la gráfica de la figura 9, se puede ver el perfil de vuelo del helicóptero, altura (m) elevación (también en m, en color naranja) y velocidad (Km/h). Los datos registrados no son exactos, sino simplemente indicativos porque en los dos tramos con altura y velocidad constantes estaba detenido sobre el terreno (la hora indicada en el gráfico es UTC).

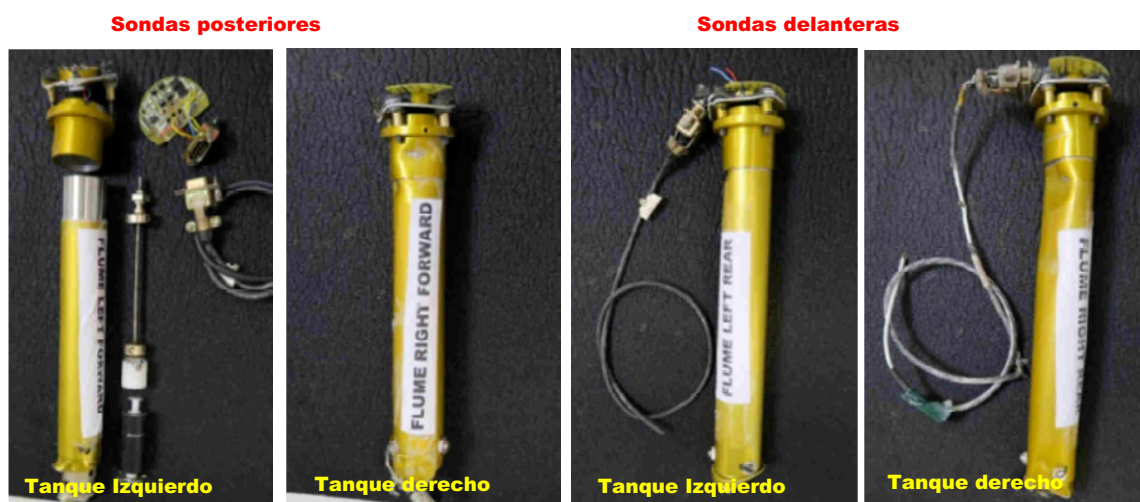
**Figura 13.** Sondas de los depósitos inferiores objeto del estudio

La última inspección se realizó de nuevo en las instalaciones del BEA con el fin de comprobar la conexión entre el PCB y el sensor flotante y entre también entre el PCB y el conector (DB9).
