## **Informe técnico A-004/2014**

Accidente ocurrido el 24  
de febrero de 2014, a la  
aeronave Eurocopter AS 355 N,  
matrícula EC-FTX, de CoyotAir,  
en el aeródromo de Casarrubios  
del Monte (Toledo)

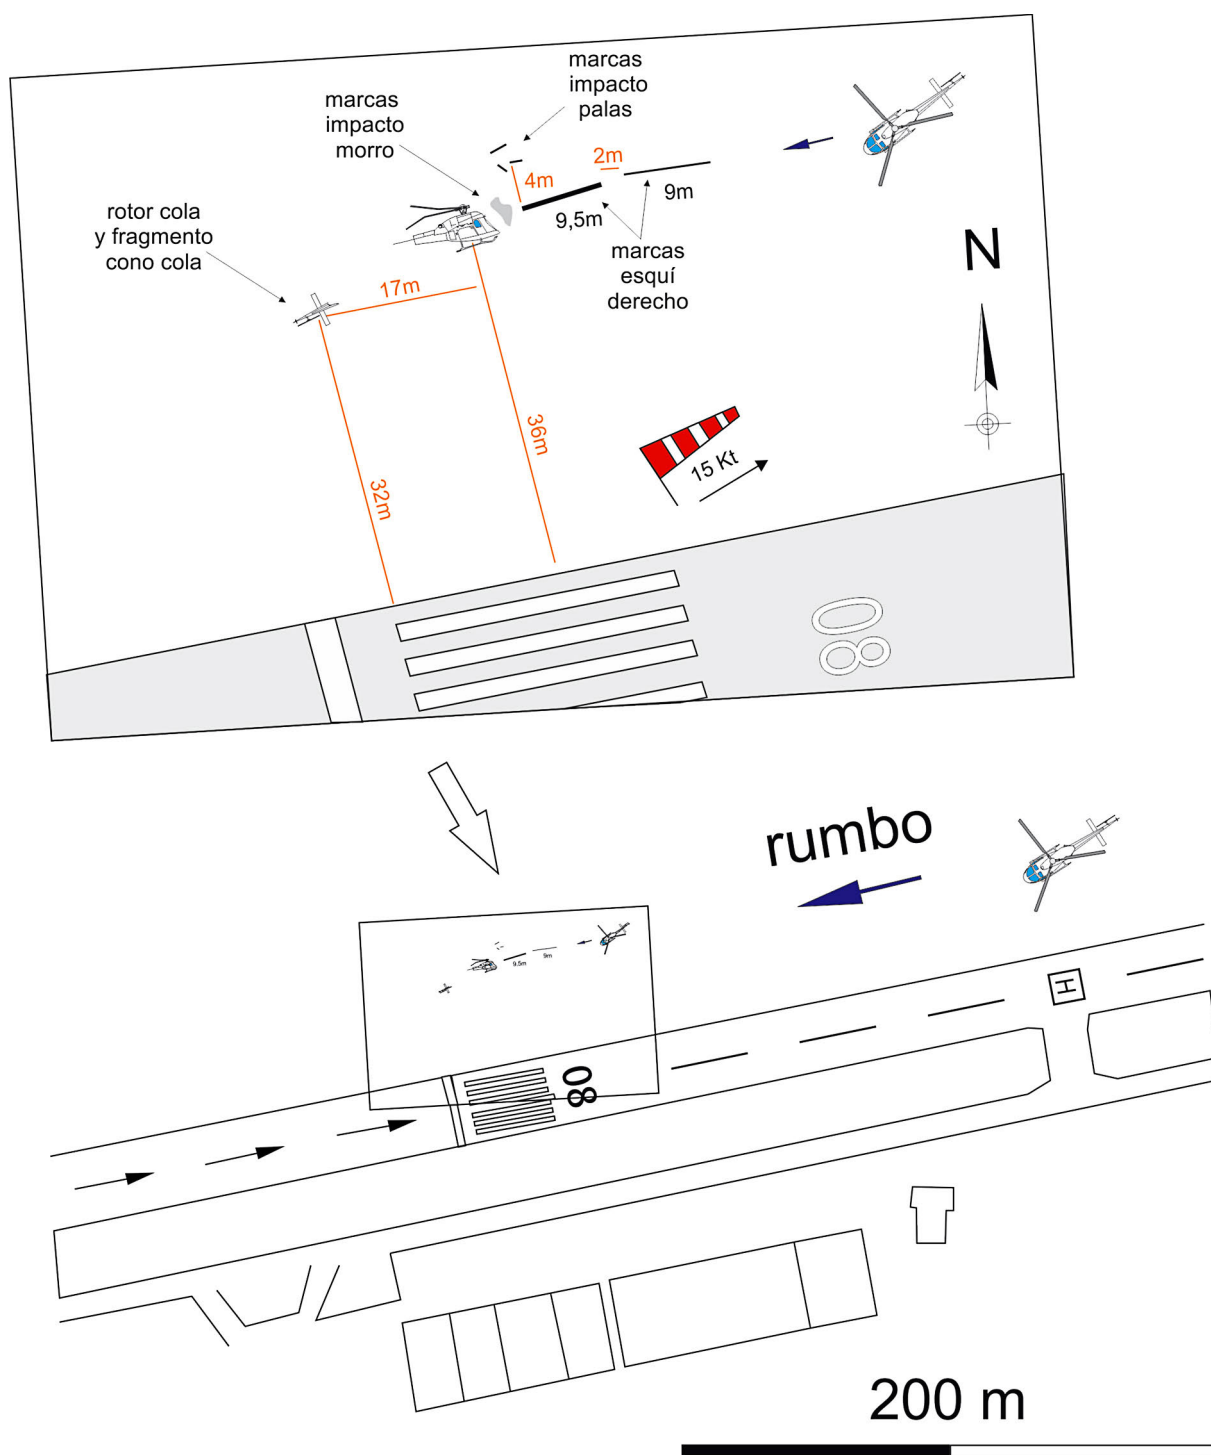
Figura 5

En las tomas rodadas con fallo de control de cola, es conveniente que el helicóptero resbale hacia la izquierda durante la última fase de la toma de tierra, es decir, con el morro del helicóptero desplazado a la derecha de la trayectoria.
