**COMISIÓN DE  
INVESTIGACIÓN  
DE ACCIDENTES  
E INCIDENTES DE  
AVIACIÓN CIVIL**

## **Informe técnico IN-005/2014**

Incidente ocurrido el día 9 de marzo de 2014, a la aeronave BOEING MD-11, matrícula PH-MCU, operada por MARTINAIR CARGO, en el aeropuerto de Tenerife Sur/Reina Sofía (Santa Cruz de Tenerife)

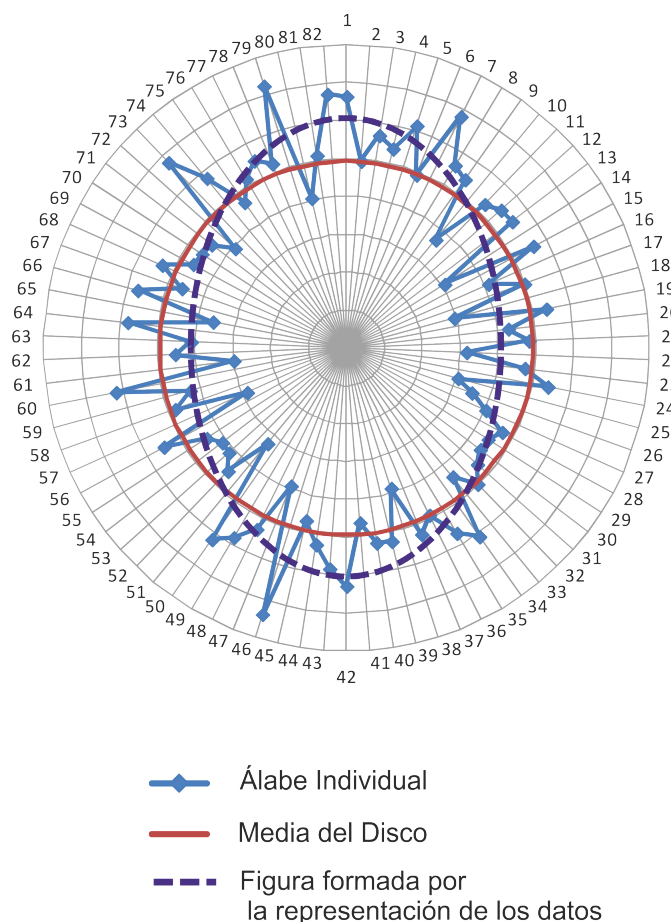
**Figura 6.** Representación de los valores de las dimensiones de las áreas de flujo - 2ª etapa HPT

En la figura 6 se puede apreciar la representación de los valores medidos de cada una de las áreas de flujo, la figura conformada por las mismas, así como la media del disco.
