## **Informe técnico A-006/2014**

Accidente ocurrido el 22  
de marzo de 2014, a las 17:30  
hora local, a la aeronave  
Cessna 205, matrícula EC-GQB,  
en La Donal, término municipal  
de Yeste (Albacete)

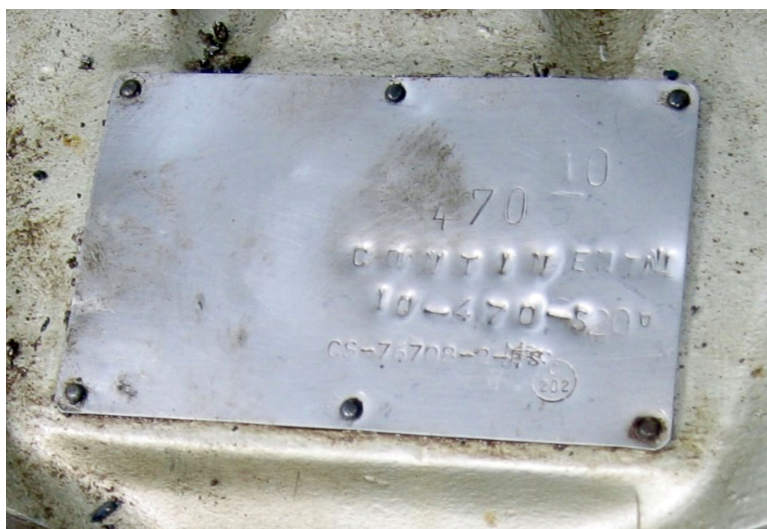
Figura 3. Placa de identificación instalada en el motor

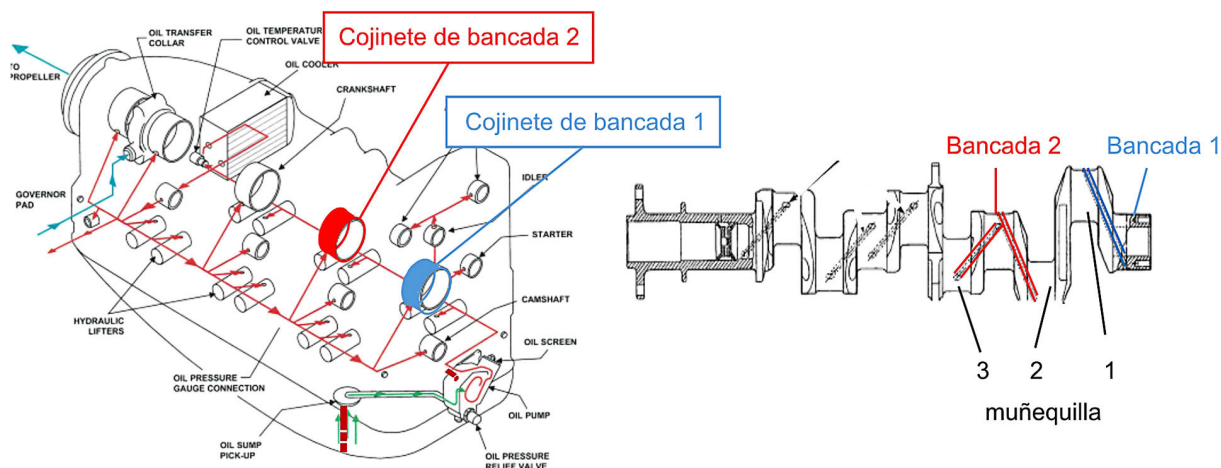
La lubricación del cigüeñal de los motores Continental IO-470 Sandcast se realiza siguiendo la siguiente secuencia (véase figura 8):

- El aceite, desde el depósito, pasa desde la bomba (situada en la zona trasera del motor) hasta el radiador (situado en la zona delantera del motor).
- Desde el radiador, el aceite pasa a los cojinetes de bancada del cigüeñal<sup>14</sup>. El orden en el que reciben aceite es desde delante de motor hacia atrás, es decir, en el siguiente orden 4-3-2-1.

Figura 8. Lubricación del cigüeñal
