## **Informe técnico IN-013/2014**

Incidente ocurrido el 2 de junio de 2014, a la aeronave AIRBUS A320, matrícula G-EZTD, operada por EasyJet, en el aeropuerto de Tenerife Norte (Santa Cruz de Tenerife, España)

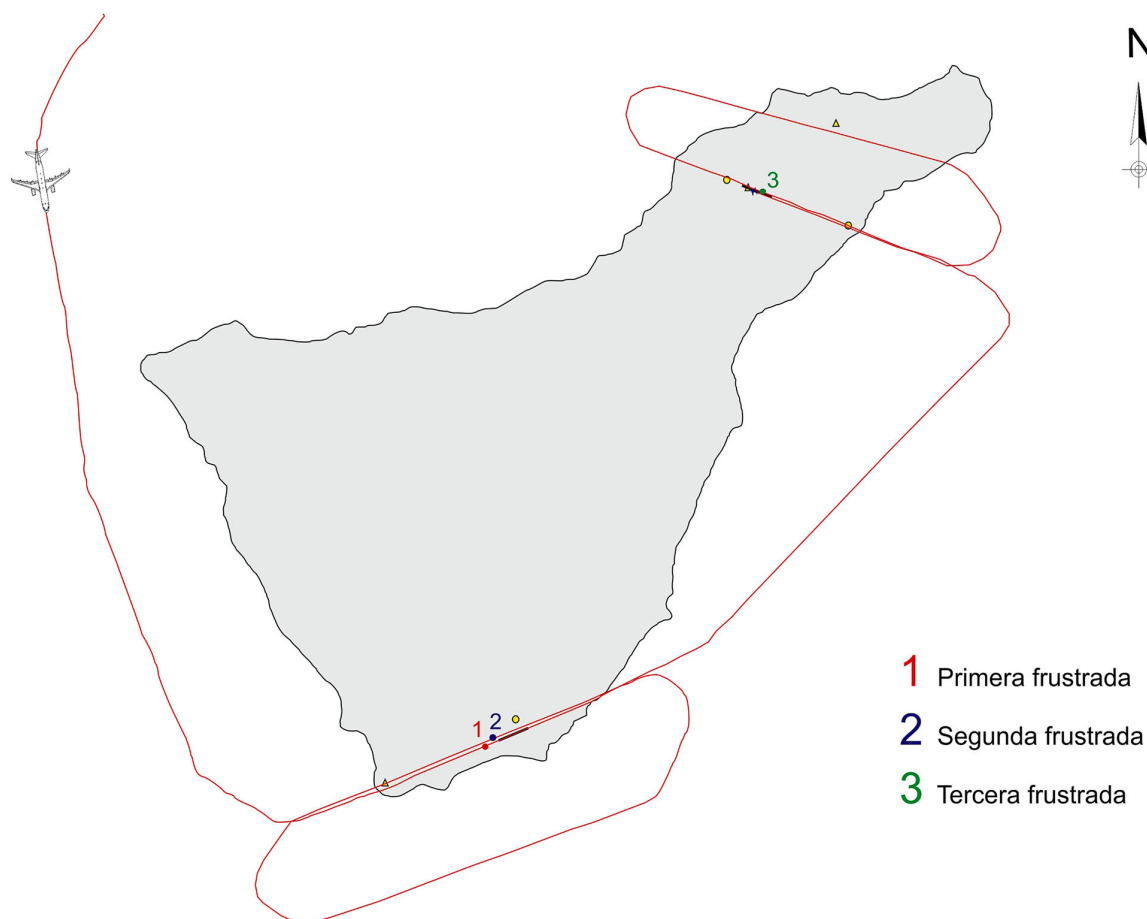
Figura 4. Trayectoria seguida por la aeronave

En la siguiente figura se incluye la derrota seguida por la aeronave obtenida a partir de las imágenes radar, en la que pueden observarse las distintas maniobras frustradas llevadas a cabo.

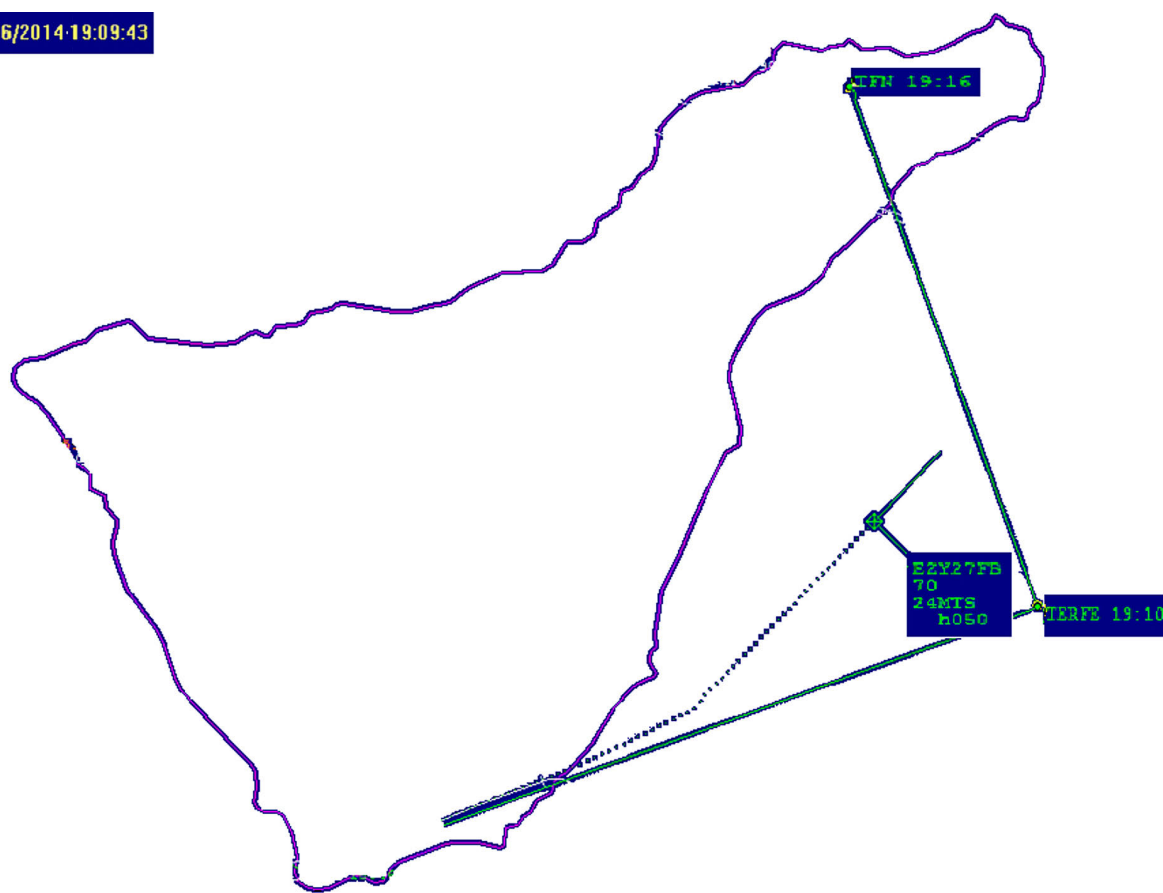
Figura 9. Recorte de la maniobra para dirigirse a Tenerife Norte

A las 19:06:29 XOAPP instruyó rumbo izquierda 050, y a las 19:10:08 informó que daría vector final para la milla 9 en final en 2 min. En la figura 9 puede verse el recorte autorizado de la maniobra.

La tripulación solicitó dirigirse directamente a la milla 10 en final de Tenerife Norte, pero inicialmente fue autorizada a dirigirse TERFE-TFN a FL70 tal y como refleja la Figura 9. Aunque no se autorizó volar a la milla 10 directamente, después de coordinar entre TSAPP Y XOAPP, a las 19:06 se autorizó volar rumbo 050, recortando por tanto la maniobra de acercamiento tal y como se muestra en la figura 9, lo que no supuso una gran diferencia respecto a lo solicitado. En su declaración la tripulación indica que parece que el ATC entró en pánico por dicha petición, aunque a partir de las comunicaciones y acciones tomadas no puede apreciarse esto.

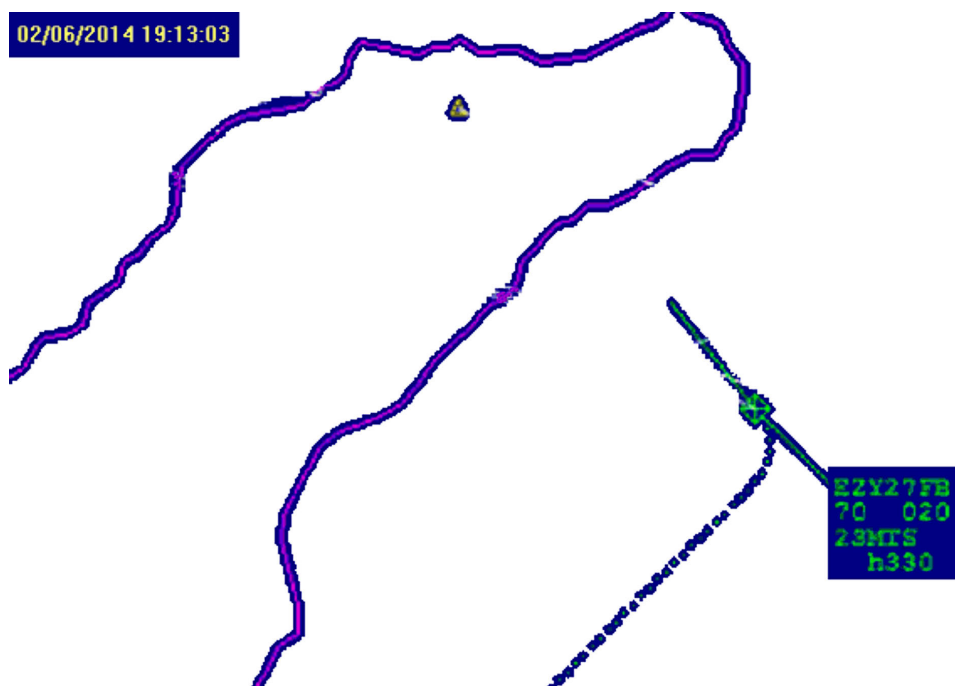
Figura 10. Viraje rumbo 330

A las 19:12:09 XOAPP autorizó rumbo izquierda 330 y aproximación ILS RWY30. En la figura 10 se aprecia la aeronave virando para tomar rumbo 330.

No se habían recibido instrucciones sobre altitud por parte del ATC, por lo que al comenzar el viraje para incorporarse al tramo medio de la aproximación la aeronave estaba situada a FL70 (figura 10), siendo la altitud publicada en las cartas para ese tramo de 4.300 ft. A las 19:12:31 se solicitó descenso y se autorizó descenso a discreción. Se inició el descenso y la tripulación logró adaptarse al perfil publicado en el tramo final de la aproximación, tal y como puede verse en las imágenes radar y se aprecia en los datos de altitud obtenidos del QAR.

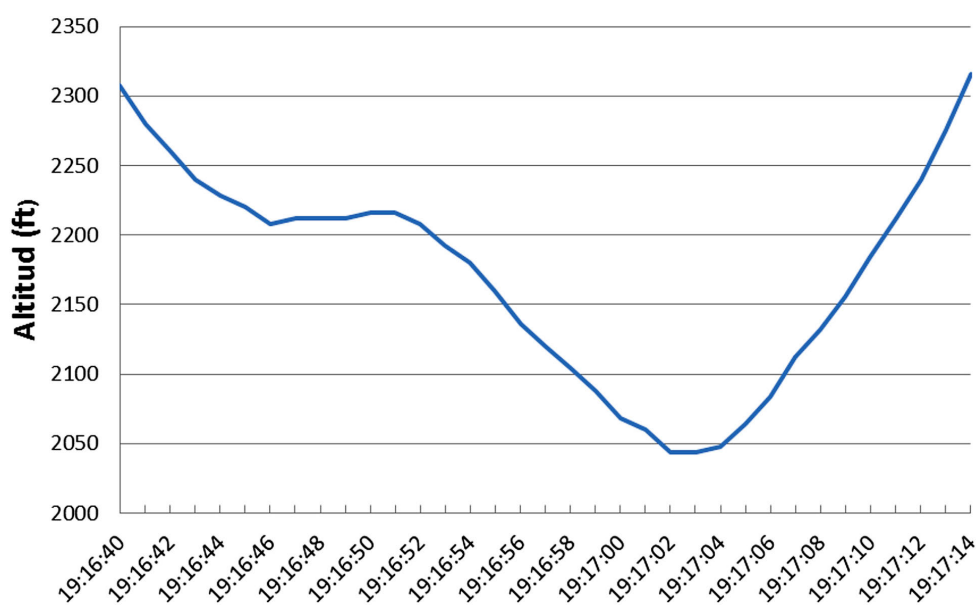
Figura 12. Evolución de la altitud primera aproximación Tenerife Norte

En la figura 12 se aprecia la evolución de la altitud de la aeronave durante la primera aproximación a partir de los datos obtenidos del QAR. La aeronave pasó por el umbral con una altitud aproximada de 2.068 ft. Inmediatamente después se interrumpió la maniobra de descenso y la aeronave comenzó a ascender. Según los datos la maniobra se comenzó a 68 ft de altura, y la altura mínima alcanzada sobre la pista fue de 49 ft.
