# CIAIAC

## Informe técnico A-024/2014

Accidente ocurrido el 23  
de agosto de 2014, a la  
aeronave GLASFLUGEL  
Sd Libelle 201B, matrícula  
EC-HJY, en Jaca (Huesca)

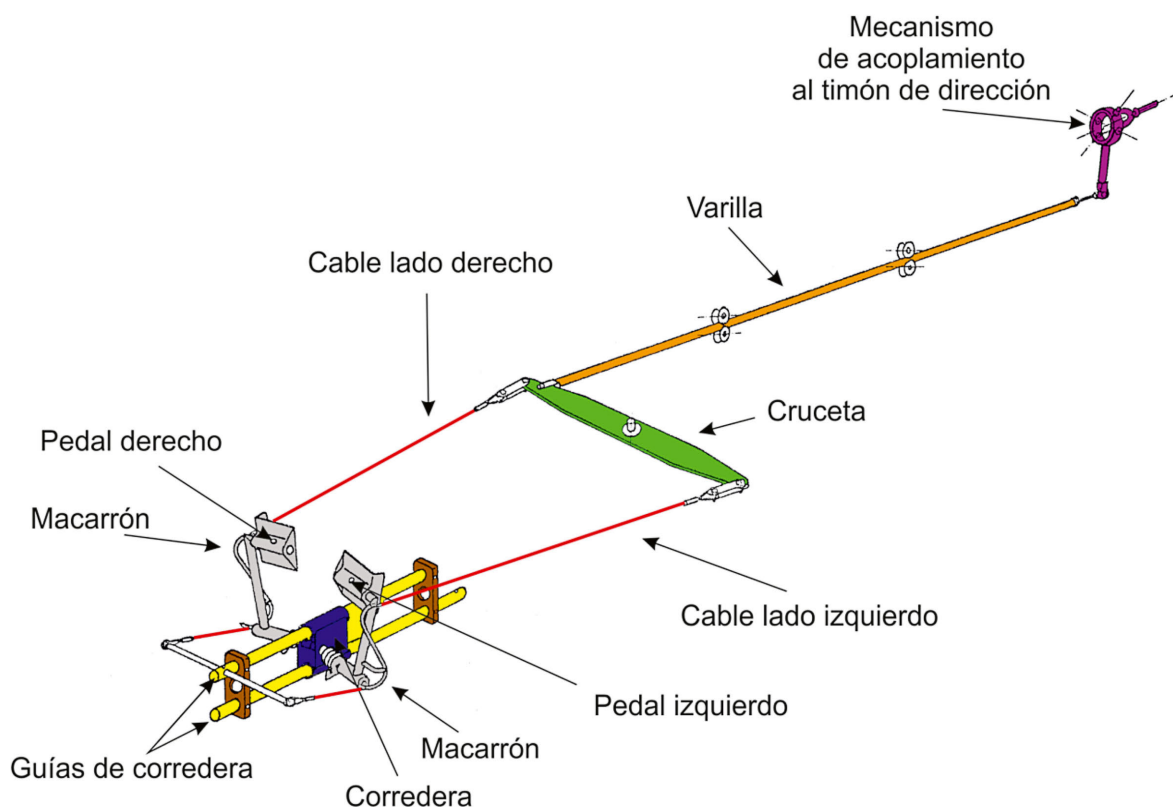
Figura 1. Diagrama del cableado de los pedales

Cada uno de los dos pedales (véase figura 1) tiene un macarrón engrasado con forma de «S» por el que pasa su respectivo cable inextensible que es anclado por delante en

una varilla fija y por el extremo trasero en una cruceta situada detrás del asiento del piloto. La cruceta pivota alrededor de un eje vertical hacia un sentido o el opuesto según sea la demanda ejercida sobre ella desde los pedales pisados por el piloto (y por tanto transmitidas las correspondientes fuerzas mediante los cables).

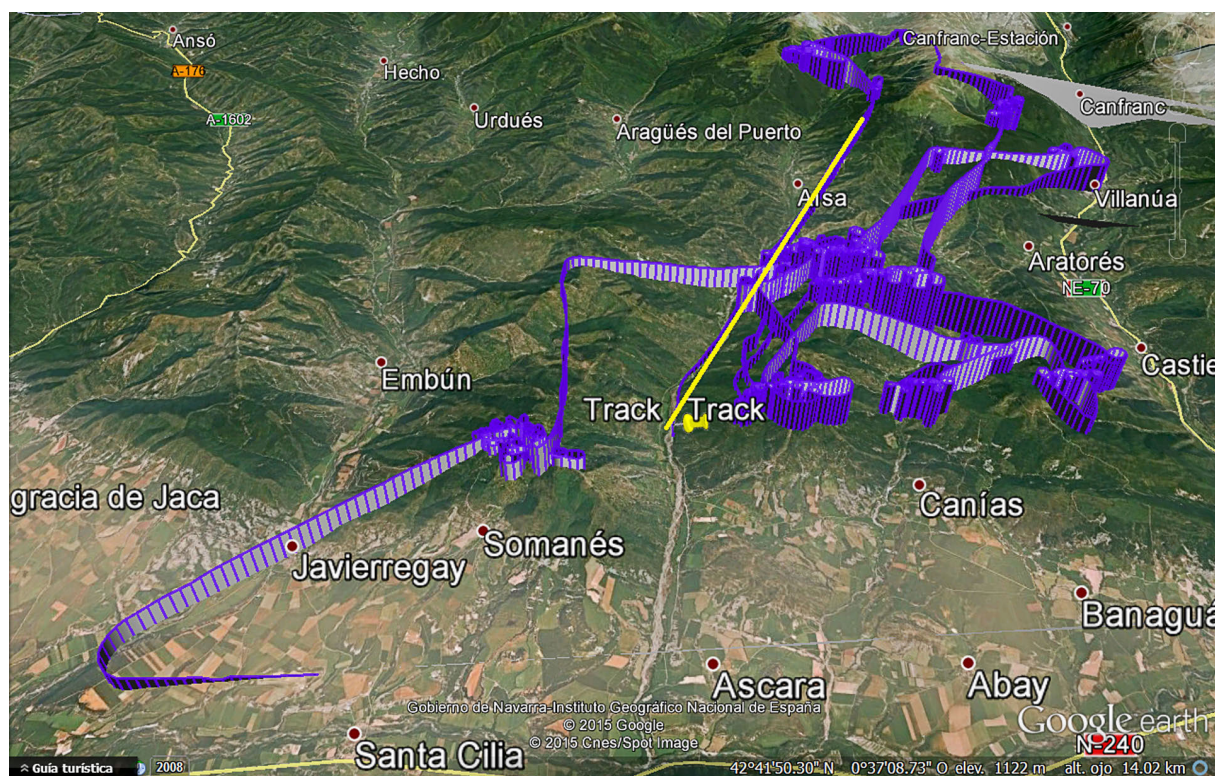
Figura 2. Trayectoria completa del vuelo, resaltado en amarillo el tramo final

la procedencia del viento y la derrota de la aeronave en ese tramo casi rectilíneo el viento no le dio componente en cola, sino que la poca componente longitudinal que le dio fue de cara, lo que hace que la velocidad aerodinámica de la aeronave fuera superior a la velocidad respecto al terreno registrada por el logger entre 5,5 y 9 km/h aproximadamente.
