**COMISIÓN DE  
INVESTIGACIÓN  
DE ACCIDENTES  
E INCIDENTES DE  
AVIACIÓN CIVIL**

## **Informe técnico A-025/2014**

Accidente ocurrido  
a la aeronave Glaser Dirks  
DG-300 Elan, matrícula  
D-1969, el 23 de agosto  
de 2014, en Torla (Huesca)

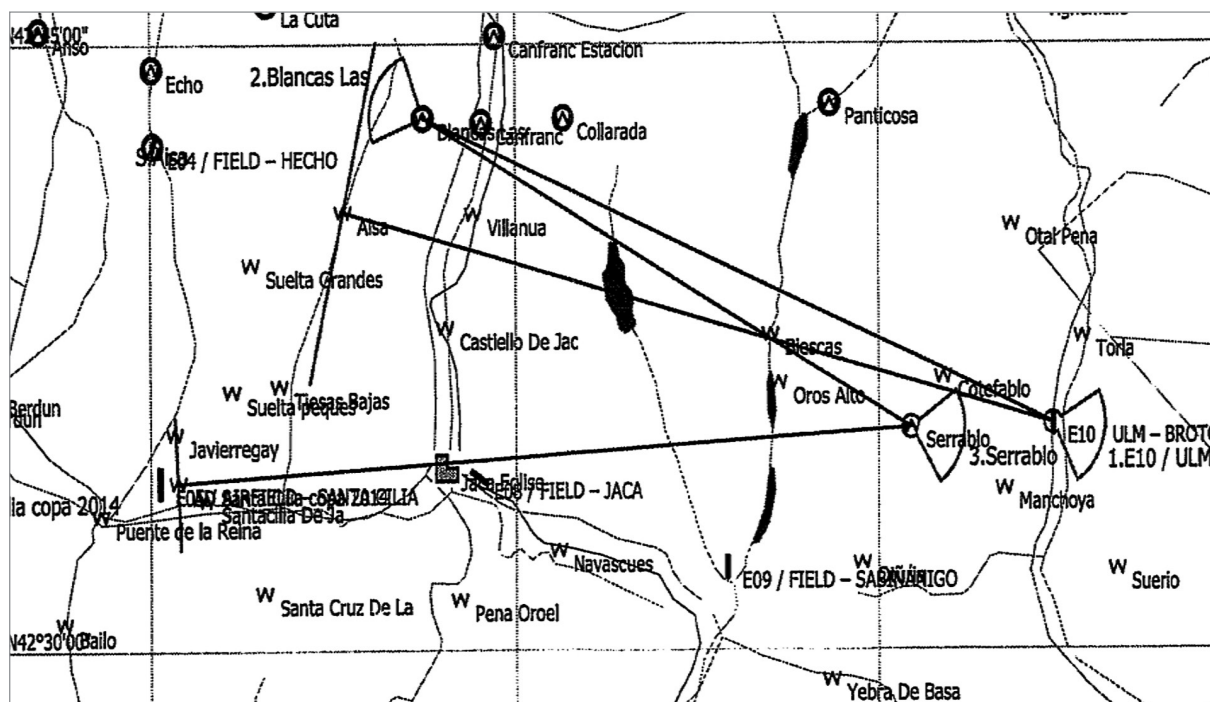
Figura 3. Puntos de paso de la competición

En el gráfico adjunto se indican los puntos de paso y tramos planificados para la competición por parte de la organización.

El propósito de la competición era el paso por los puntos especificados completando el itinerario fijado en el menor tiempo posible. Para ello el piloto debe ganar altura aprovechando las corrientes de aire verticales que se generan, tanto las térmicas como las ascendentes formadas al incidir el aire contra los distintos niveles orográficos presentes en la zona.
