## **Informe técnico IN-027/2014**

Incidente ocurrido el 17 de septiembre de 2014, entre las aeronaves Boeing B737, matrícula EI-EBC, operada por Ryanair, y Boeing B737, matrícula G-GDFR, operada por Jet2.com, en el aeropuerto de Málaga-Costa del Sol (Málaga)

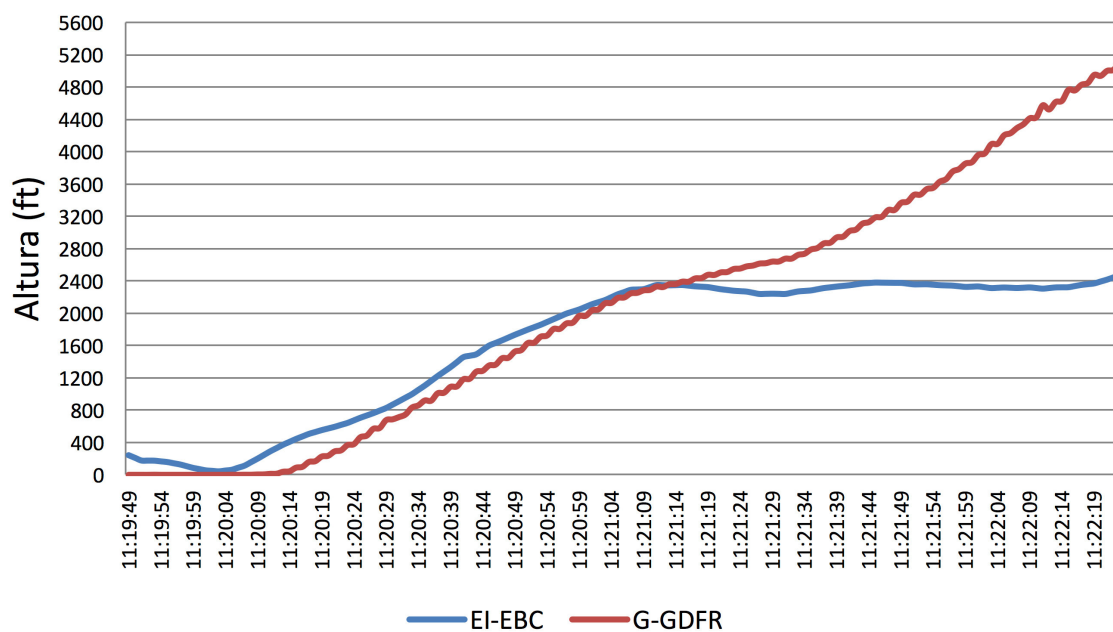
Figura 10. Perfil de distancias verticales entre las aeronaves

La información procedente del radar de vigilancia, de los registradores FDR y QAR de las aeronaves y de las comunicaciones ATC (Control de tránsito aéreo), permitió la reconstrucción de las trayectorias de ambas aeronaves y la caracterización de los eventos más significativos (Figuras 9 y 10):
