## Informe técnico A-006/2015

Accidente ocurrido a la  
aeronave CESSNA 172 RG,  
matrícula EC-HYT, operada  
por GAIR, en el aeropuerto  
de Madrid-Cuatro Vientos  
(Madrid, España), el 23  
de febrero de 2015

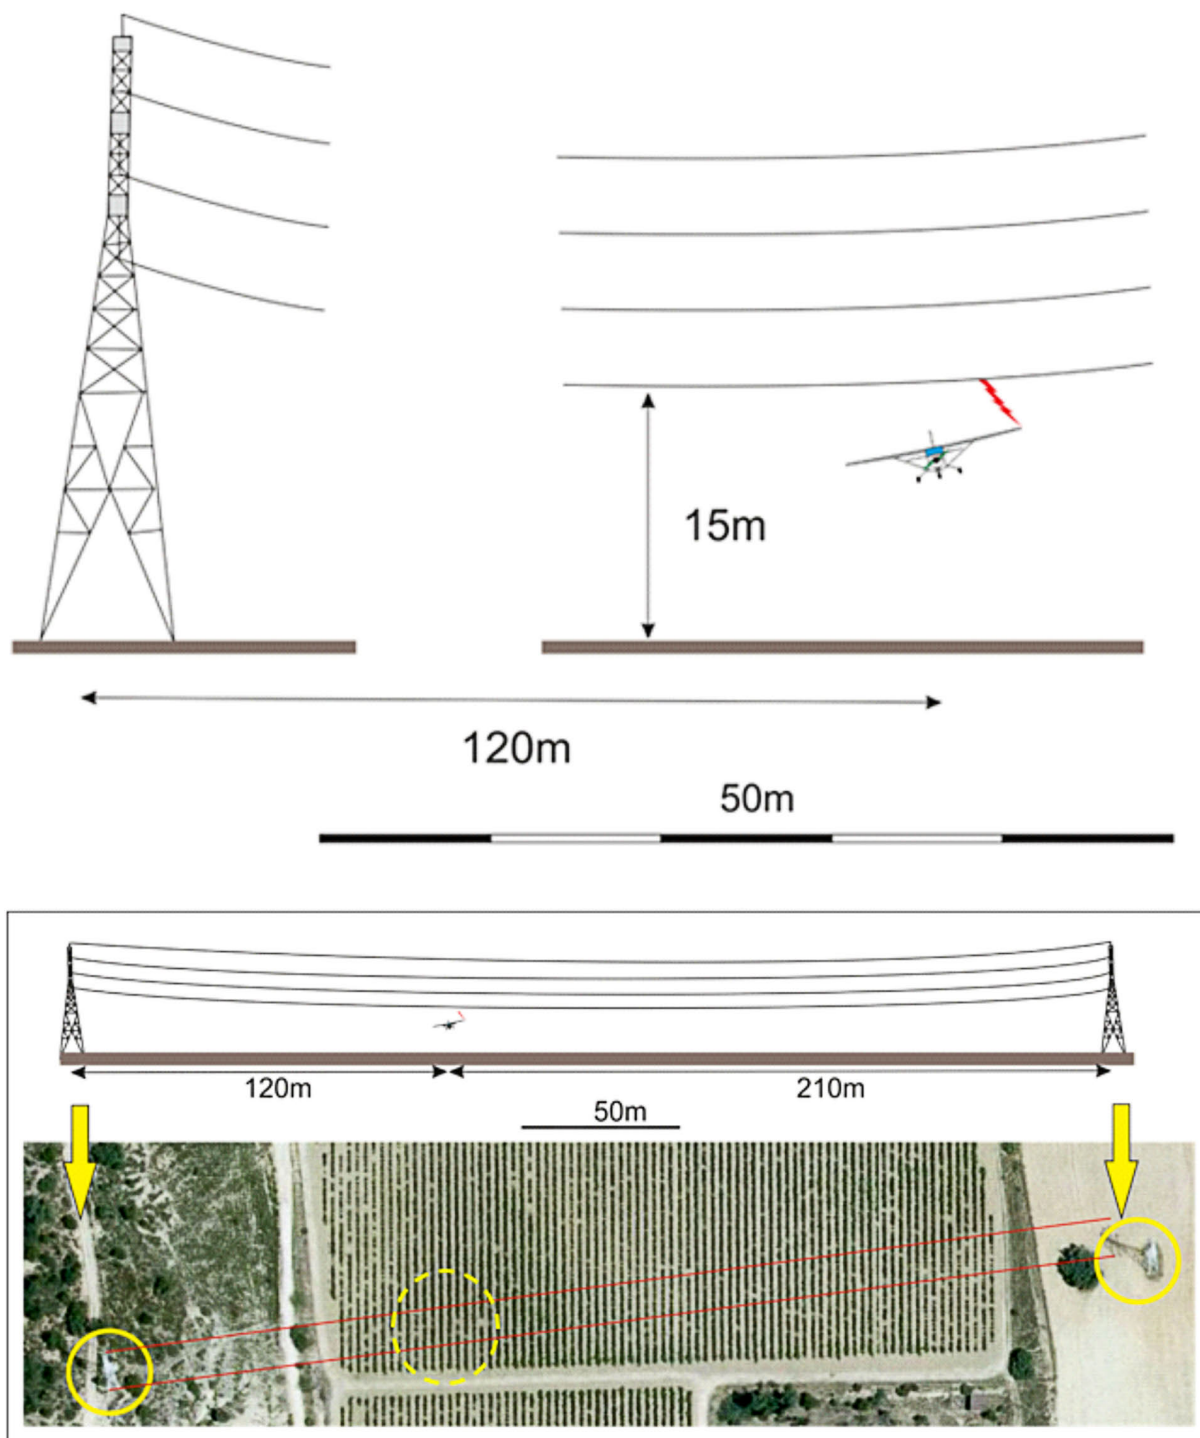
Figura 2. Croquis del accidente

En la fase final de carrera de aterrizaje, cuando ya habían tocado en el suelo, primero con la rueda izquierda y luego con la rueda delantera, el avión se inclinó sobre el lado derecho y apoyó la punta del plano y el estabilizador horizontal del mismo lado en el asfalto lo que le hizo rotar hasta quedar finalmente detenido transversalmente a la pista cuando eran las 14:17 h.
