## **Informe técnico A-010/2015**

Accidente ocurrido a la aeronave  
ATR72-212A, matrícula EC-KGJ, operada  
por NAYSA, en crucero a FL130  
entre Tenerife y Gran Canaria,  
el 22 de marzo de 2015

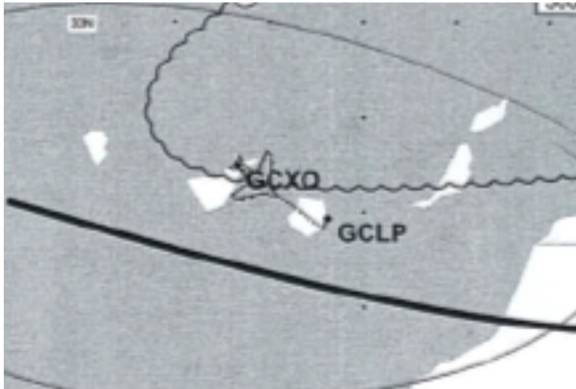
último vuelo: vuelo del accidente

- (1) 21:33:16 h Despegue de Tenerife Norte.
- (2) 21:37:49 h ATC autorizó directo al DVOR/DME GDV, situado al norte de Gran Canaria.
- (3) 21:39:16 h Aeronave solicitó FL130.
- (4) 21:41:52 h Aeronave alcanzó FL130.
- (5) 21:44:05 h Se desactivó la señal de "abróchense los cinturones"<sup>25</sup>.
- (6) 21:49:12 h Turbulencia.
- (7) 21:49:32 h Aeronave informó a ATC que descendía "para evitar". Después comunicó un desvío en rumbo este por el mismo motivo.
- (8) 21:49:57 h Solicitud de desvío de otra aeronave "para evitar".
- (9) 21:53:08 h Petición a ATC de médico a la llegada para tres personas que, debido a turbulencias, se habían caído.
- (10) 21:53:27 h ATC informó al tráfico siguiente que, aunque iría antes en la secuencia de aterrizaje, iba a darle prioridad a la aeronave EC-KGJ.
- (11) 22:04:39 h Aterrizaje en Gran Canaria.
