**COMISIÓN DE  
INVESTIGACIÓN  
DE ACCIDENTES  
E INCIDENTES DE  
AVIACIÓN CIVIL**

## **Informe técnico IN-033/2015**

Incidente ocurrido el día  
6 de diciembre de 2015, a las aeronaves  
Airbus A-330-300, matrícula EC-LZX,  
operada por Iberia, y Boeing B-777-200,  
matrícula N758AN, operada por  
American Airlines, en el aeropuerto  
de Madrid/Adolfo Suárez Madrid-Barajas

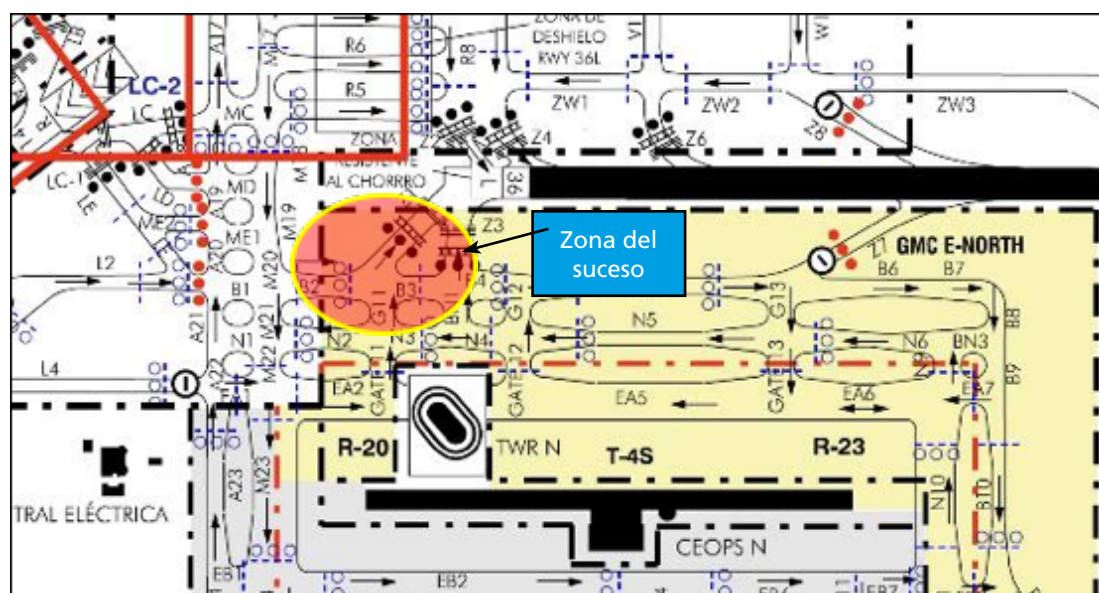
**Figura 7.** Recorte del plano de aeródromo para movimiento en tierra-OACI, configuración norte, AD.2-LEMD GMC 1.1, que estaba publicado en la ficha de aeropuerto del AIP España el día del incidente, en el que se ha indicado la zona en la que ocurrió el suceso

La figura 7, contiene un recorte del plano de aeródromo para movimientos en tierra-OACI publicado en el AIP España (AD 2-LEMD GMC 1.1), en el que se ha señalado la zona en la que ocurrió el incidente. Asimismo, en dicho plano puede observarse que está indicado que la calle de rodaje Z-1 cuenta con dos señales de punto de espera de la pista 36L. Incluso el plano permite distinguir que cada una de estas señales tiene una configuración distinta.

La más alejada a la pista, que sería la que se encontraría en primer término una aeronave que fuese a acceder a la pista, se corresponde con la configuración B, indicada en el punto 5.2.10 del Real Decreto 862/2009, así como en el punto de igual número del Anexo 14 de OACI.

Como puede apreciarse en la figura 7, la torre de control está ubicada entre el edificio terminal satélite, T-4S, y la pista de vuelo 18R-36L, muy próxima al lugar del suceso.

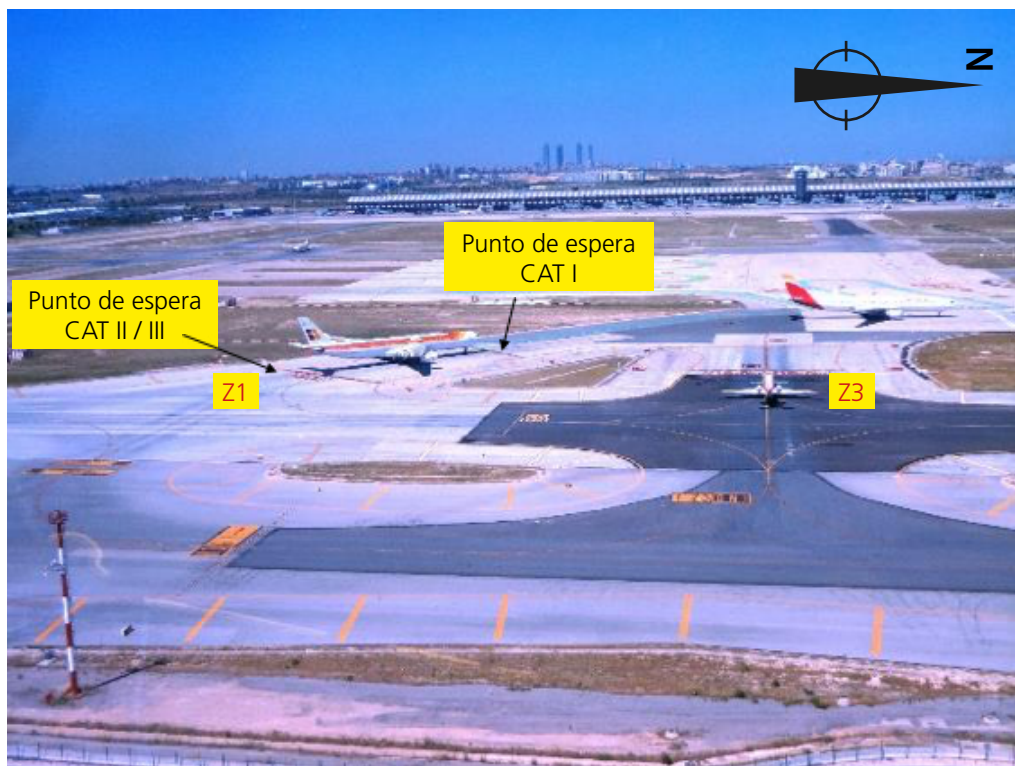
**Figura 9.** Fotografía de las calles de rodaje Z1 y Z3, tomada desde la posición GMC-EN de la torre de Control

La figura 9 contiene una fotografía de la zona del suceso, tomada desde la posición GMC-EN de la torre de control, en la que se han identificado las calles de rodaje Z1 y Z3, así como los puntos de espera de CAT I y CAT II/III de la calle de rodaje Z1.

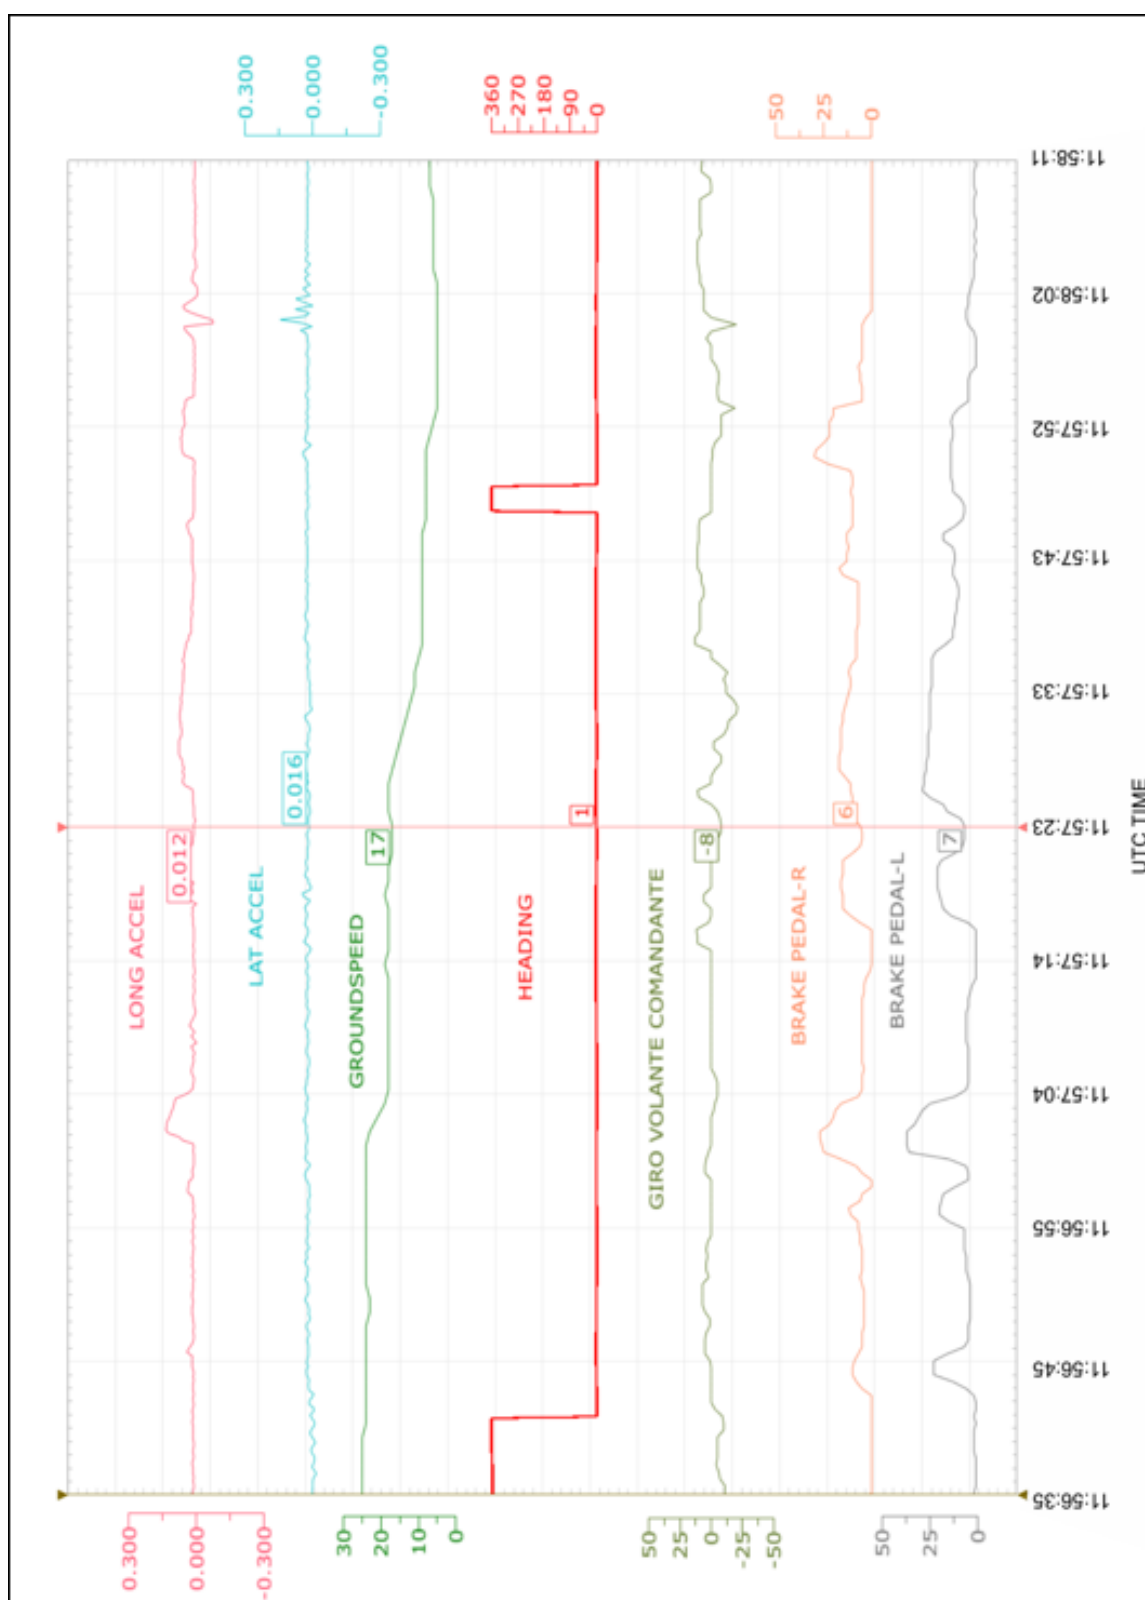
Figura 11. Gráfico con varios parámetros de la aeronave EC-LZX

El gráfico de la figura 11 muestra la acción del comandante sobre los pedales de freno, así como la evolución de la velocidad de la aeronave, desde las 11:56:39 hasta las 11:58:11, es decir, 12 s después del choque.

A las 11:57:59 se grabó otro incremento en la aceleración lateral, con un pico de 0,145 g.

Los pedales de freno no fueron accionados en ningún momento durante el periodo de tiempo comprendido entre las 11:57:54 y las 11:58:31.

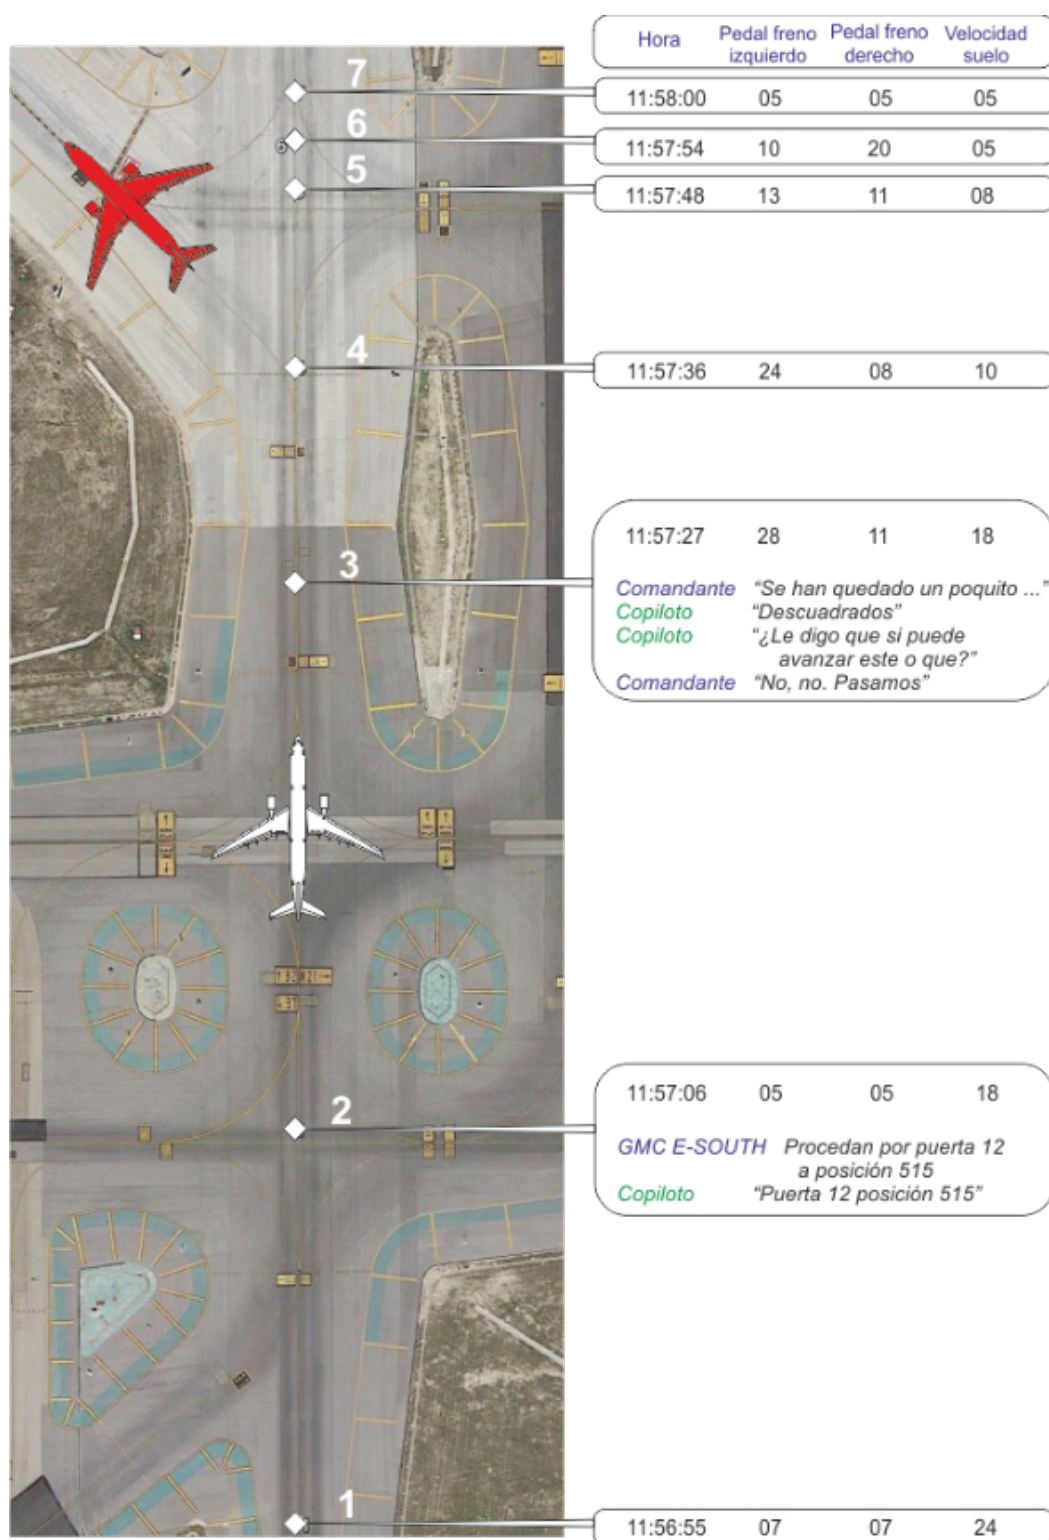
**Figura 12.** Detalles del rodaje de la aeronave EC-LZX por la calle B

En la figura 12 se ha representado la posición en la que se encontraba la aeronave en diferentes momentos de su rodaje por la calle B, indicándose para cada uno de esos instantes la hora, los grados de deflexión de cada pedal de freno, la velocidad de la aeronave, así como las conversaciones en cabina.

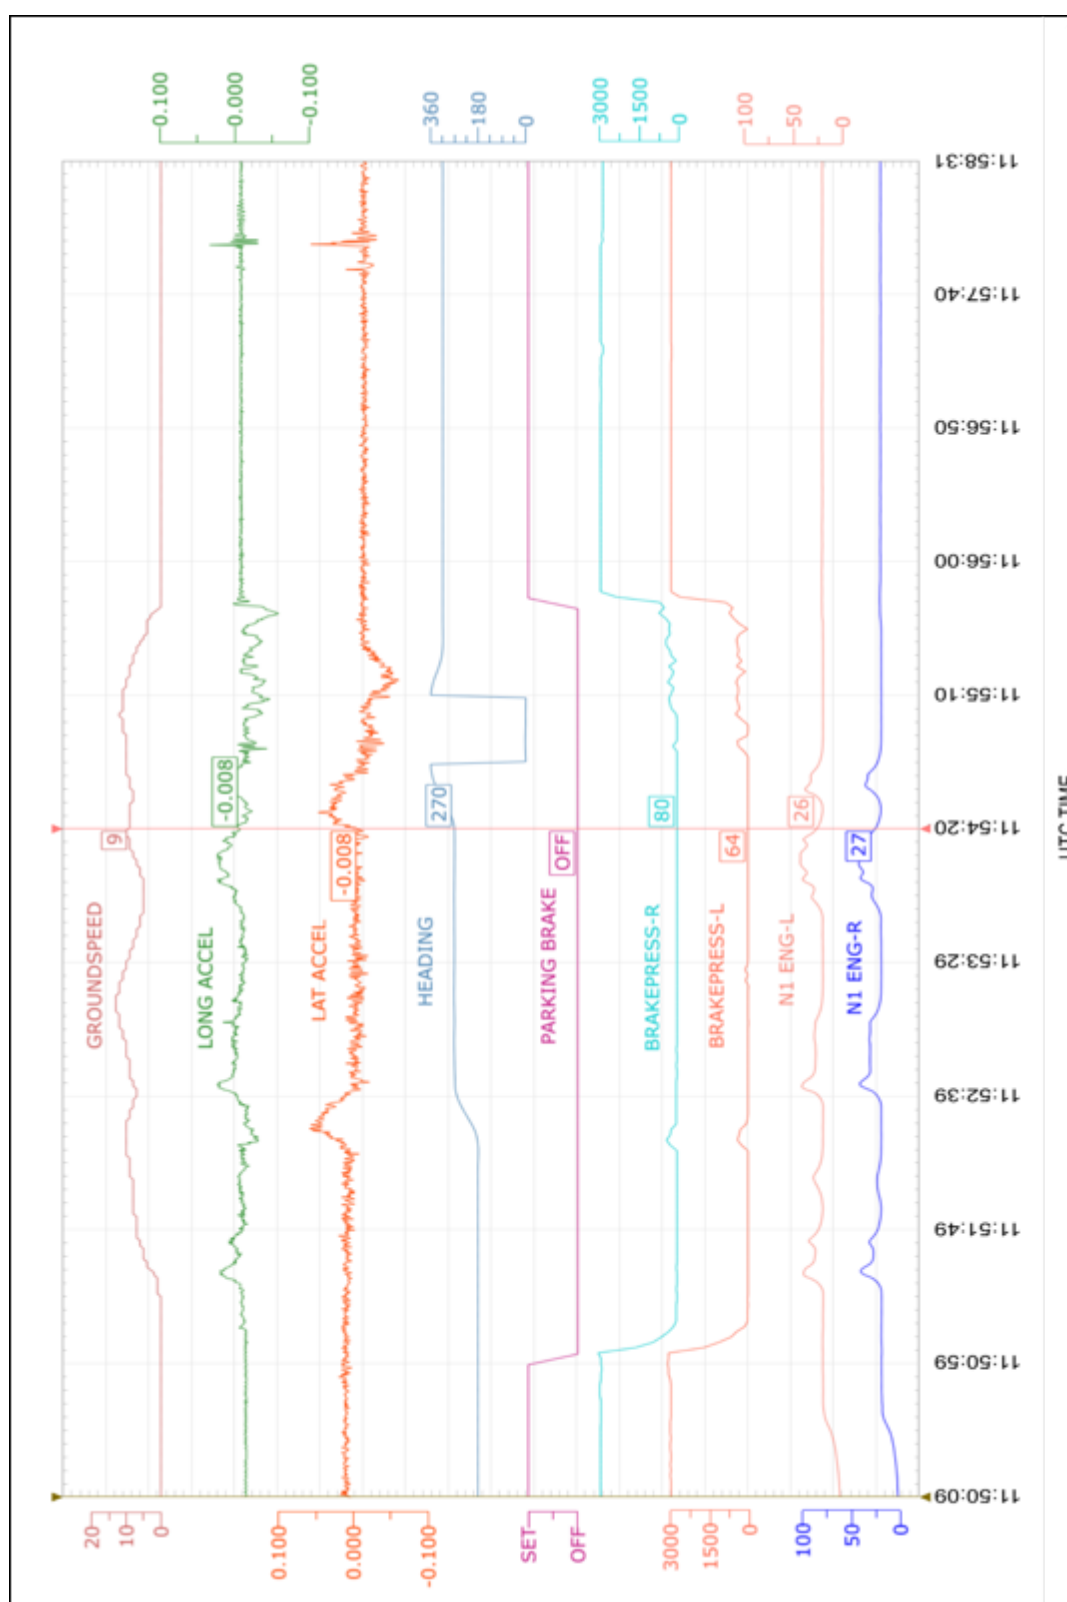
**Figura 13.** Gráfico con la evolución de varios parámetros de la aeronave N758AN, desde las 11:50:09 hasta las 11:58:31 UTC

La figura 13 contiene una gráfica con la evolución de varios parámetros: velocidad respecto del suelo (ground speed), aceleraciones longitudinal y lateral, rumbo, freno de estacionamiento, presión de frenos (izquierdo y derecho) y regímenes de motor (N1), que abarca desde las 11:50:59 hasta las 11:38:31 UTC.

A las 11:55:10 se inició un giro a izquierdas hasta que la aeronave alcanzó un rumbo de 314°. La aeronave continuó avanzando en este rumbo hasta las 11:55:43, momento en que se detuvo.

A las 11:57:51 quedó registrado un pequeño incremento en la aceleración longitudinal, y en mayor medida en la lateral que alcanzó un valor máximo de 0,025 g (ver figura 13).

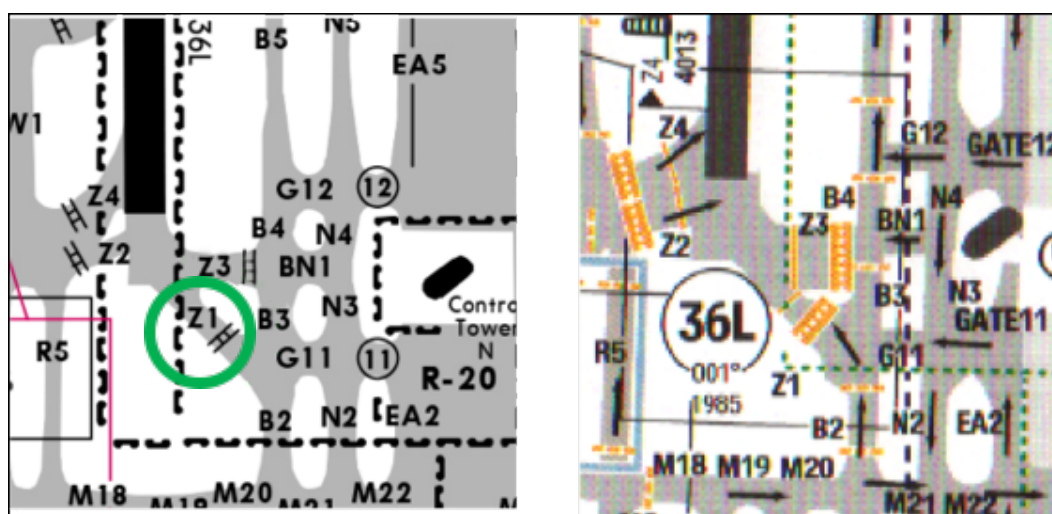
**Figura 16.** Recorte de la página 10-9C de la documentación Jeppesen (izquierda) y del plano AGC North de la documentación LIDO (derecha)

La figura 16 contiene un recorte de la página 10-9C, en la que ha señalado el punto de espera de la calle Z1 con una circunferencia de color verde.

Durante la investigación se corroboró la información de que Jeppesen sólo representa en su cartografía los puntos de espera CAT II/III. Únicamente representa los dos puntos de espera en caso de que estos tengan denominaciones diferentes.

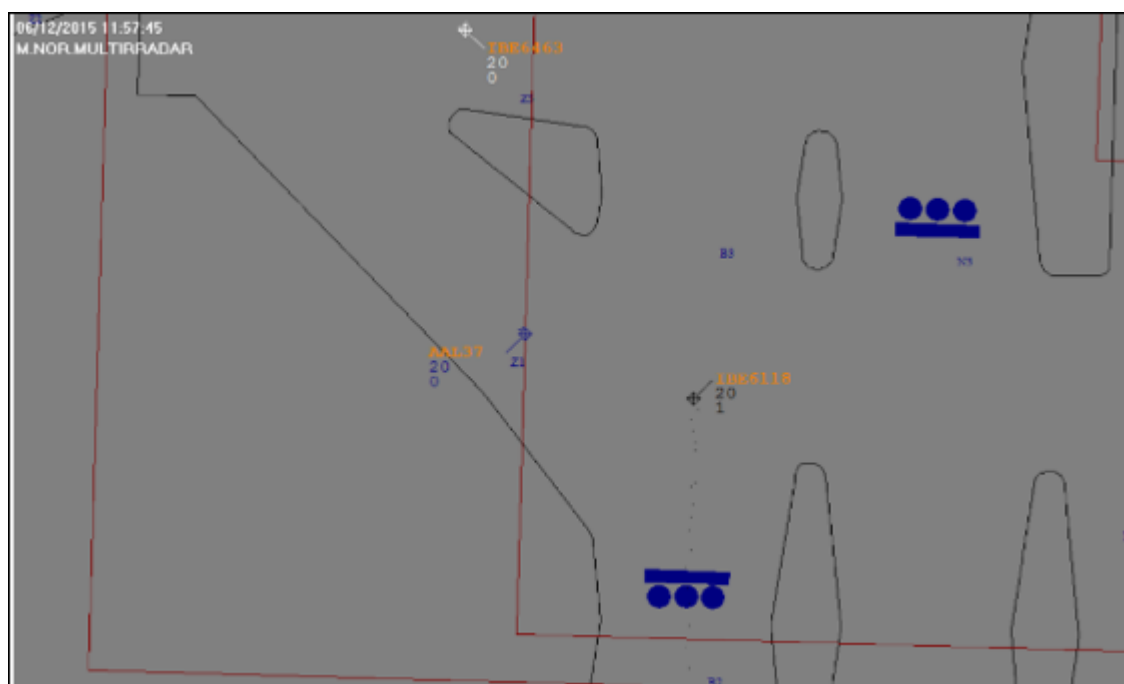
**Figura 18.** Imagen del radar de multilateración correspondiente a las 11:57:45

La imagen de la figura 18 es un recorte de la pantalla radar correspondiente a las 11:57:45 UTC, que prácticamente coincide con el momento en que se produjo el suceso. En dicha imagen puede observarse que la aeronave IBE6463 se encontraba más próxima a la pista 18R-36L de lo que lo estaba la aeronave AAL37.

En su declaración el comandante indicó que detuvo la aeronave en esa posición de Z1 a una distancia que asegurase que había una separación segura con otra aeronave que se encontraba en Z3, y que les precedía en orden de despegue. En la grabación de voces de cabina no se escucha que la tripulación hiciese ningún comentario a este respecto. Adicionalmente se advierte en la presentación de multilateración (figura 18) que el AAL037 llegó al punto Z1 antes que el tráfico IBE6463 que procedía al punto de espera Z3.
