## **Informe técnico A-003/2017**

Accidente ocurrido el día 10 de abril de 2017, a la aeronave Boeing 757-200 operada por Jet2.com, matrícula G-LSAI, durante la maniobra de aterrizaje en el aeropuerto de Alicante-Elche

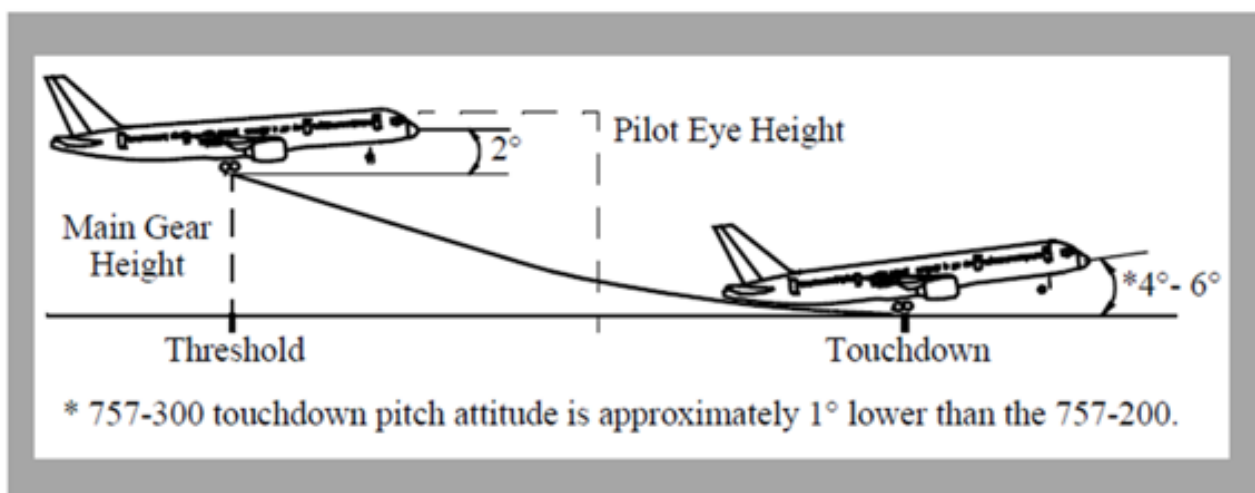
Figura 6. Actitud de cabeceo al aterrizaje.

La actitud al aterrizaje próxima a 5° se identifica como dentro del rango normal con la velocidad de referencia correcta (fig 6). Ahora bien, el manual identifica (fig 7) que con una toma de contacto con VREF-7 kt (119 kt) y con un peso de 181084 lb (82138 kg) la actitud en la toma de contacto sería próxima a los 9°.
