**COMISIÓN DE  
INVESTIGACIÓN  
DE ACCIDENTES  
E INCIDENTES DE  
AVIACIÓN CIVIL**

## **Informe técnico A-018/2017**

Accidente ocurrido el día 15 de agosto de 2017, a la aeronave Piper PA-36-375, matrícula EC-EHB, operada por Martínez Ridao Aviación, en el término municipal de Vejer de la Frontera (Cádiz)

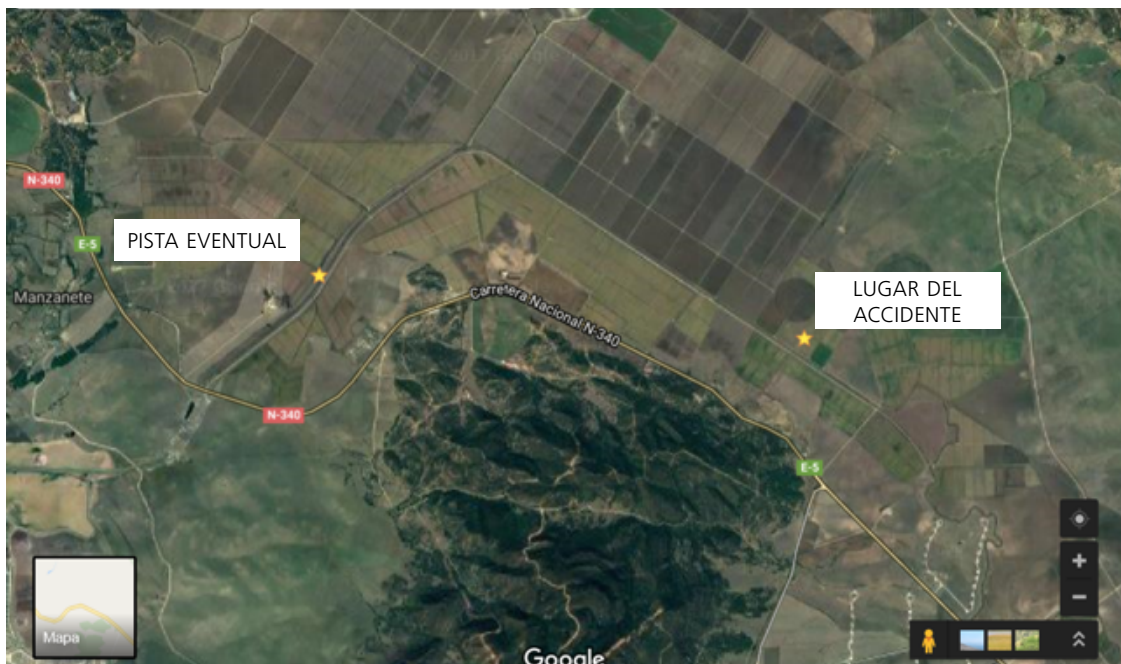
**Ilustración 2.** Vista aérea de la pista eventual y del lugar del accidente

Como puede observarse en la siguiente vista aérea la pista eventual (marcada con una estrella amarilla) estaba próxima al área de trabajo (también señalizada con una estrella amarilla):

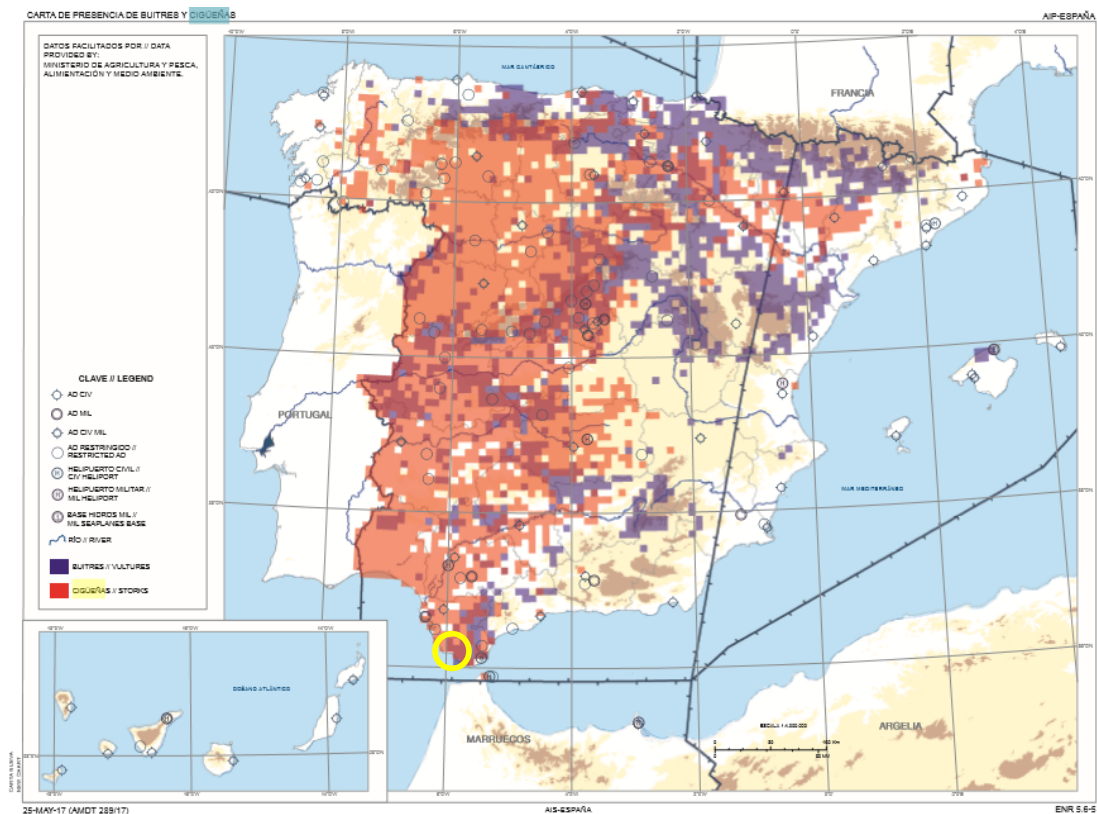
**Ilustración 3.** Carta de concentración de aves extraída del AIP

Como puede observarse en la carta, la zona del accidente (señalizada en la figura anterior con una circunferencia amarilla) es una zona de concentración de cigüeñas.
