# Informe técnico

## A-030/2017

Accidente ocurrido el día 15 de Diciembre de 2017, a la aeronave Robinson R 22 Beta, matrícula EC-JSC, en el aeropuerto de Cuatro Vientos (Madrid).

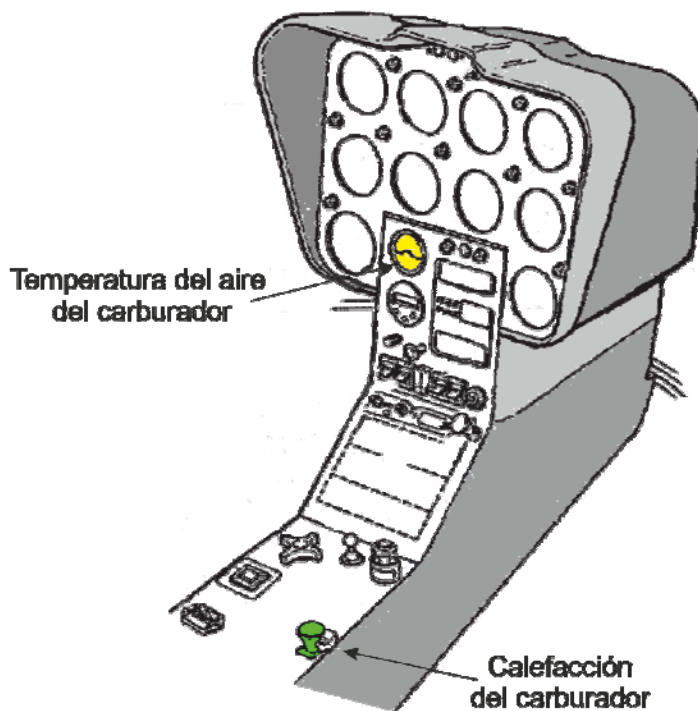
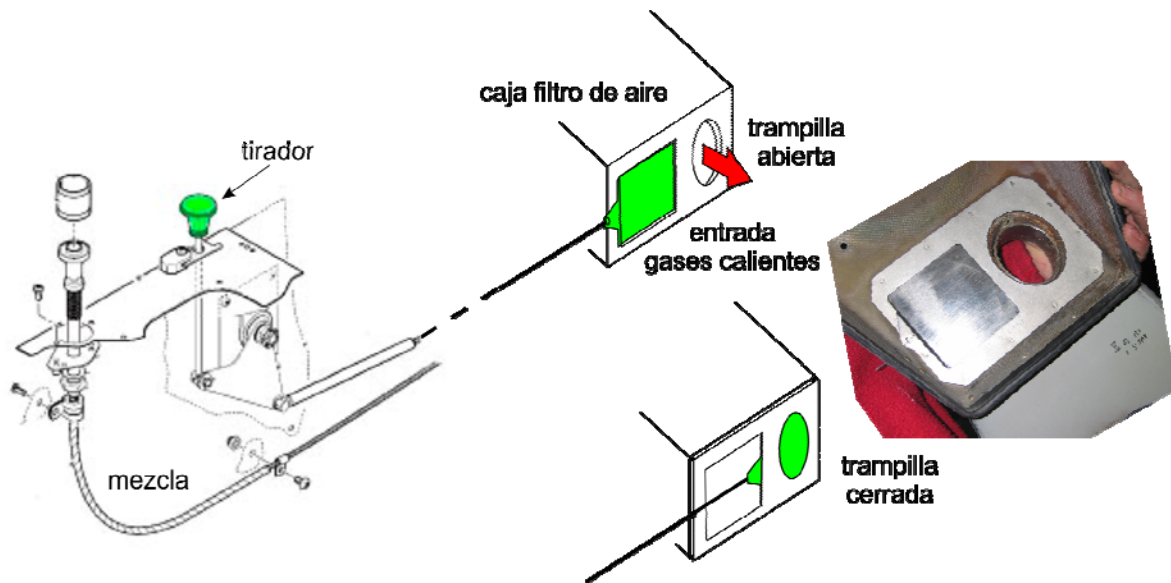
**Fig. 1.- Sistema calefacción al carburador**

El sistema de calefacción de carburador del R 22, consiste en una trampilla en la caja del filtro del aire del carburador que permite la entrada de gases calentados por contacto del escape del motor, para evitar la formación de hielo.

La trampilla está conectada a través de un sistema de varillas de empuje/tracción, de palancas acodadas y de un cable enfundado a un tirador con guarda situado en el pedestal central de cabina, donde el piloto puede accionarlo mecánicamente.

El tirador se acciona por desplazamiento vertical, de manera que en posición totalmente fuera se abre la trampilla de entrada de gases calientes, actuando así la calefacción al carburador al máximo, y en posición retraído (abajo del todo) la trampilla de entrada de gases calientes se cierra dejando de actuar la calefacción al carburador.

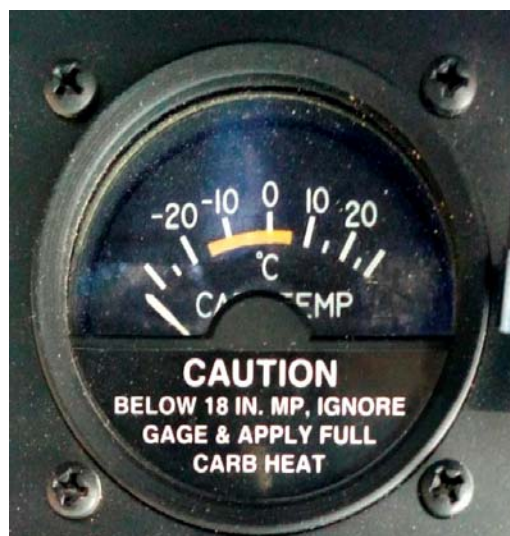
**Fig. 2.- Indicador CAT**

La calefacción se debe accionar en función de las condiciones de formación de hielo en el carburador para lo que en cabina también se cuenta con un instrumento de indicación de temperatura de aire en el carburador, CAT, que ha de mantenerse fuera del arco amarillo.

La indicación de calefacción de carburador, CAT<sup>2</sup>, según POH<sup>3</sup> (incluido en apéndice) no es muy precisa con ajustes bajos de gases (por debajo de 18 pulgadas de MP) y puede llevar al error de no aplicar al máximo la calefacción de carburador en determinados contextos, en el caso presente si se aplicó al máximo la calefacción de carburador durante el vuelo en circuito de aeródromo (fig. 2).

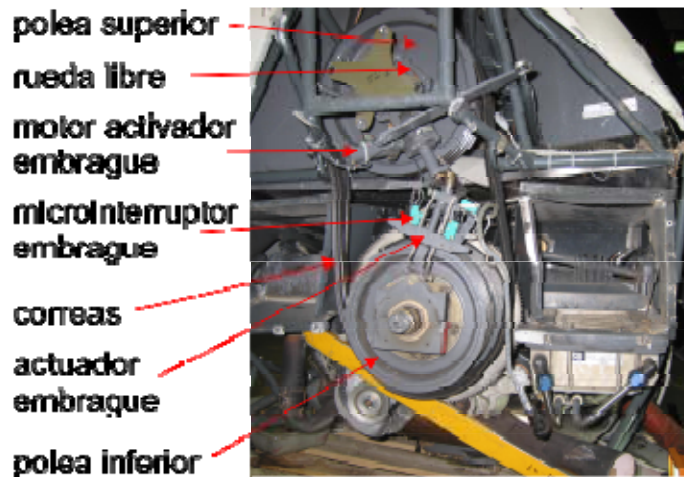
**Fig. 3.- Sistema de embrague de fricción por poleas**

El sistema de embrague del Robinson 22 permite el acoplamiento del motor con el rotor principal. Se trata de un embrague de fricción por correas, que mediante un actuador eléctrico accionado desde un interruptor en cabina, separa verticalmente la polea superior mediante un motor/actuador eléctrico, tensando las correas en V que transmiten el movimiento. Mediante diversos microinterruptores, el sistema transmite información de funcionamiento a la cabina de pilotos. En vuelo el sistema puede activarse automáticamente, produciéndose un retensado de las correas de transmisión.

El sistema de embrague fue también desmontado y no se apreciaron daños en los micro interruptores de activación ni en el motor eléctrico que actúa sobre las poleas. En el transcurso del vuelo tampoco se apreciaron retensados del sistema ni se encendió la luz de embrague. Las correas y poleas estaban en buen estado.
