# Informe técnico A-032/2017

**Accidente ocurrido a las aeronaves Bell 412EP, matrícula EC-MMC operada por Babcock International Group PLC, y CASA 1131, matrícula N1950M, el 30 de diciembre de 2017, en el aeródromo de Mutxamel (Alicante)**

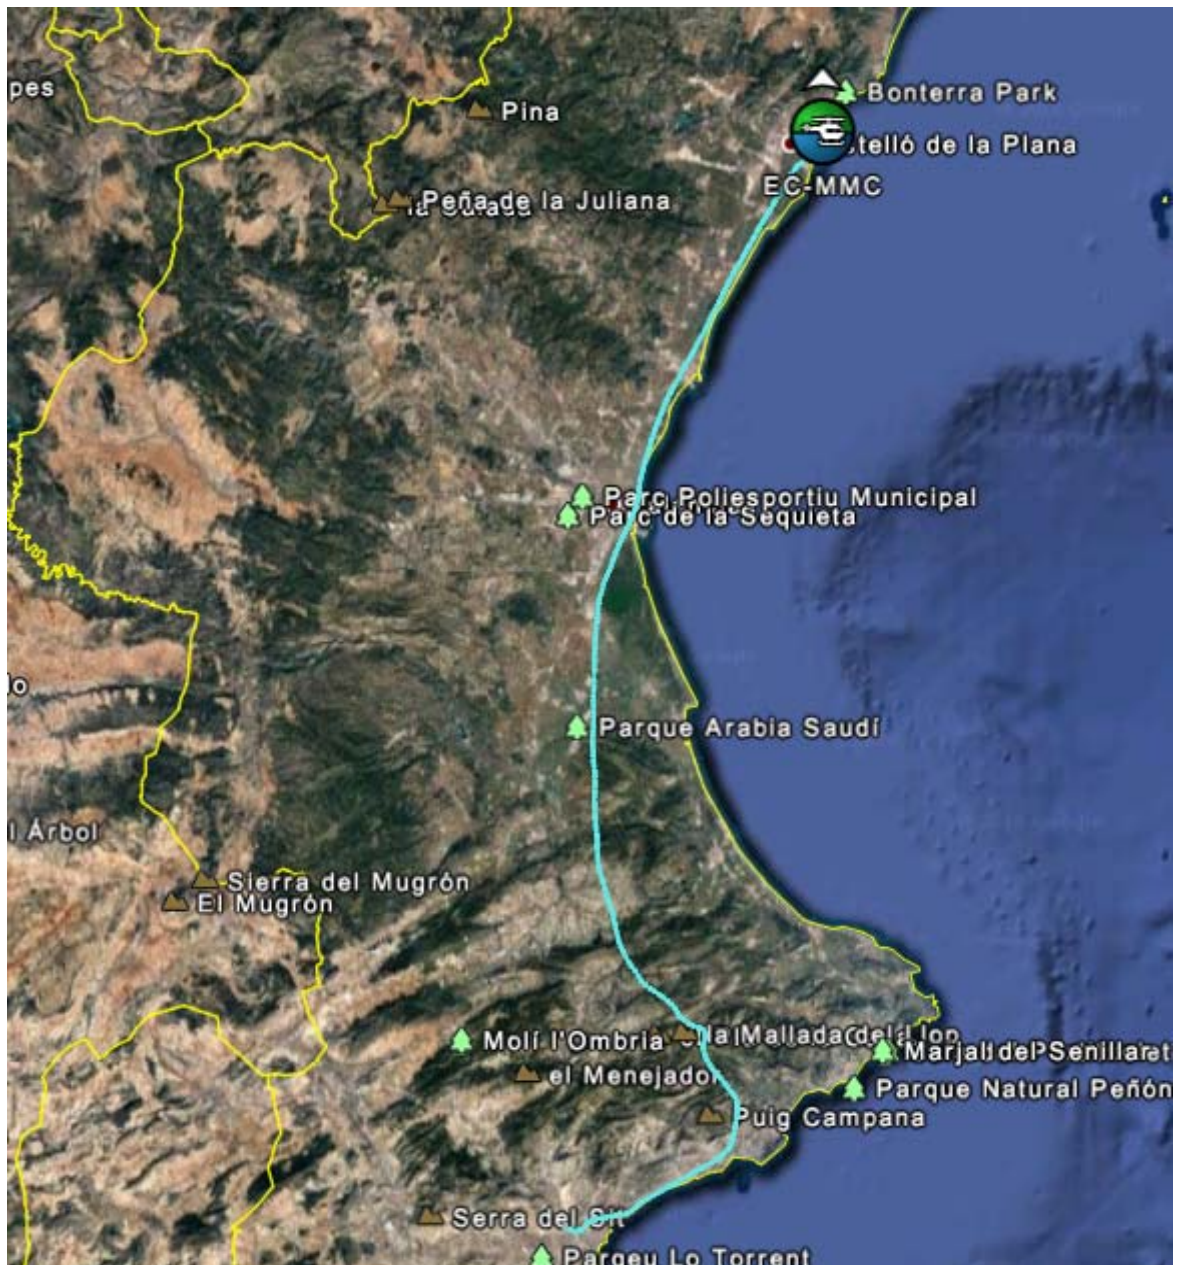
Figura 7. Derrota de la aeronave EC-MMC

En la Figura 7 se representa la derrota seguida por la aeronave EC-MMC, obtenida a partir de los datos de seguimiento de flota proporcionados.
