# Informe técnico

## A-001/2018

Accidente ocurrido el día 4 de enero de 2018,  
a la aeronave NG4 UL SPEEDY, matrícula  
EC-XGM, en el aeródromo de La Axarquía  
Vélez-Málaga (Málaga)

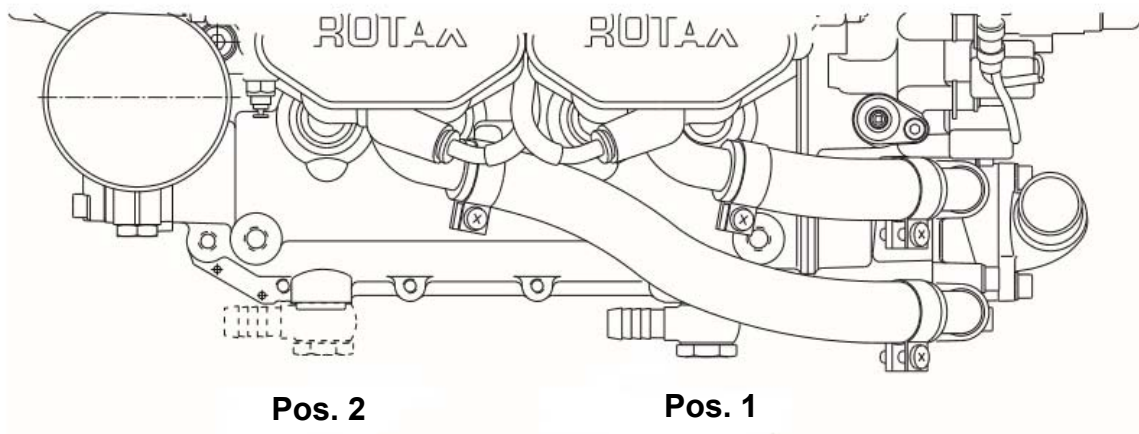
Figura 3. Posiciones de las posibles conexiones de la línea de retorno de aceite

Según la Figura 3, se observan en la parte inferior del motor, las dos tomas mencionadas, referidas como posición 1 y posición 2. El diseño del motor está realizado para una configuración convencional, no acrobática, con la entrada de la manguera de retorno de aceite, en la posición óptima según corresponda a una configuración de motor con hélice tractora (posición 1), o con hélice impulsora (posición 2). De esta forma el fabricante del motor asegura que el motor estará adecuadamente lubricado en todos los perfiles de vuelo.

Se constata que la conexión de la manguera de retorno de aceite desde el motor al tanque de aceite, se había realizado en la posición 1, de las dos posibles entradas disponibles (ver Figura 3 y Fotografía 14). Se marca en color verde, el posible trazado que se podría haber realizado si se hubiera utilizado la posición 2, más adecuada, respecto al trazado de los tubos de escape.
