# **CIAIAC**

**Comisión de Investigación  
de Accidentes e Incidentes  
de Aviación Civil**

## **BOLETÍN INFORMATIVO**

**01/2003**

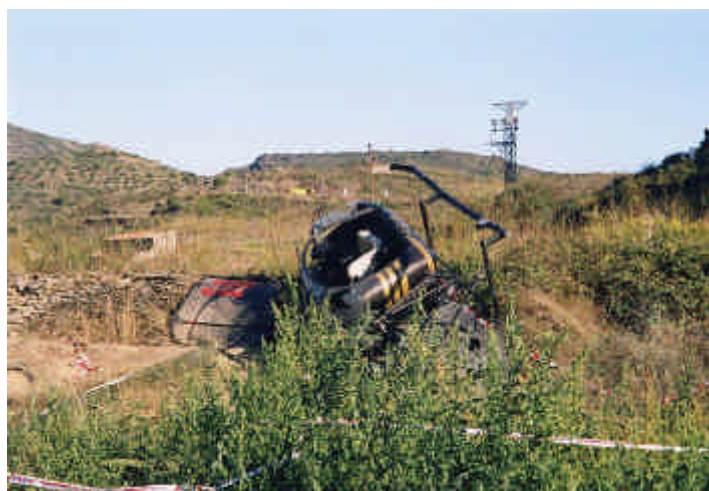
Aproximadamente a las 19:45, la aeronave intentó aterrizar en un paraje llamado Port-Lligat, situado en el término municipal de Cadaqués. Cuando realizaba esta maniobra, impactó contra un cable telefónico, precipitándose a continuación contra el terreno.

La aeronave resultó destruida.

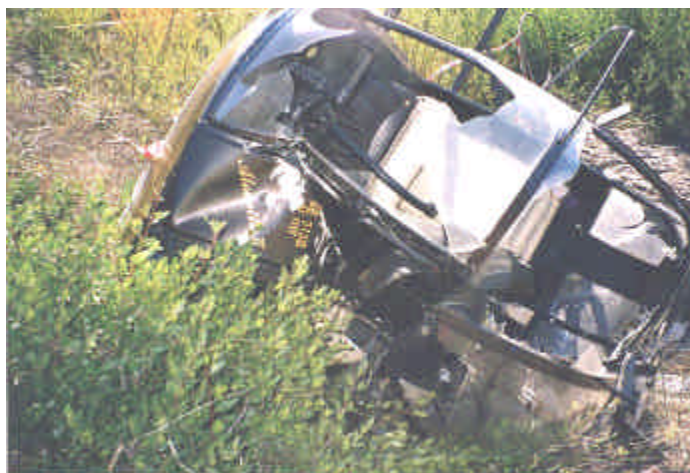
El piloto resultó ileso.

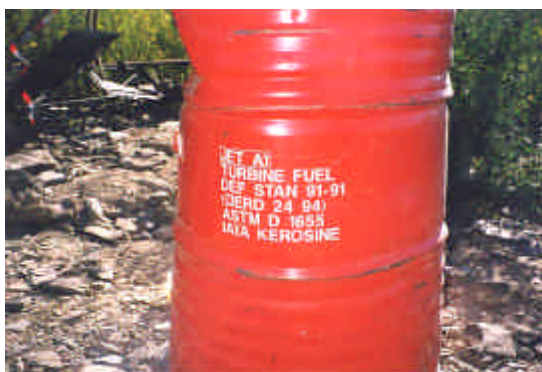
No hubo incendio. Comprobaron que no había fugas en el tanque principal, sin proceder en este primer momento a su vaciado. Encontraron un bidón metálico de unos 200 litros de capacidad en el interior de la aeronave y procedieron a sacarlo. El bidón estaba suelto dentro de la cabina y era del tipo de los empleados para contener combustible de aviación y se encontraba vacío y con aspecto de haber estado vacío desde hacia tiempo. No

había restos de combustible en la cabina ni en el terreno.
