# **CIAIAC**

**Comisión de Investigación  
de Accidentes e Incidentes  
de Aviación Civil**

## **BOLETÍN INFORMATIVO**

**02/2003**

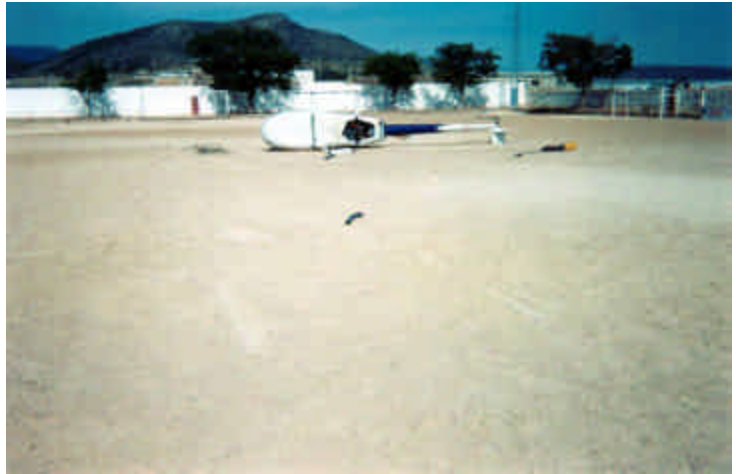
hacia ese mismo lado, produciéndose la rotura de una de las palas del rotor principal, las deformaciones de la otra pala y los demás daños observados.

No hay evidencia de fallo mecánico previo ni de circunstancia exterior a la aeronave que pudiera ser causa del mismo.

Descartados los puntos anteriores, puede pensarse que la maniobra de aterrizaje resultó un tanto defectuosa. La actuación del piloto sobre la palanca del paso colectivo produjo un aumento del paso en las palas del rotor principal. El ángulo de ataque de las palas aumentó, la resistencia aerodinámica también y era necesario un aumento de potencia en el motor para seguir manteniendo su régimen de giro. Probablemente, en este caso las revoluciones disminuyeron y, como consecuencia, la sustentación del rotor principal disminuyó y la aeronave impactó contra el terreno.

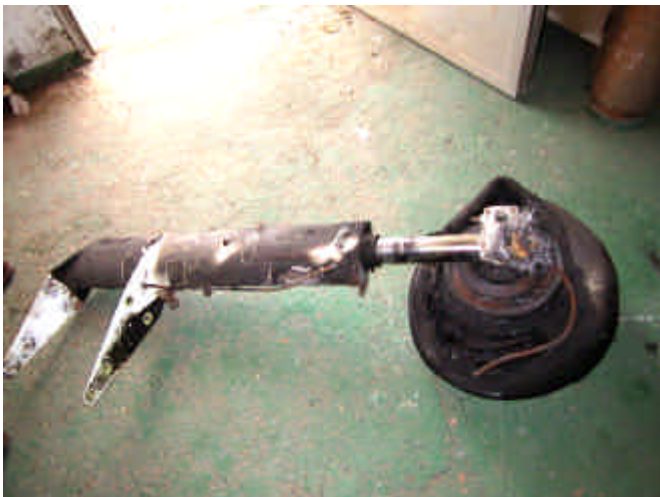
En la inspección de la pata principal izquierda, se observaron varias roturas y partes desaparecidas en la conducción que lleva el fluido hidráulico a lo largo de la citada pata hasta el conjunto de frenos, no pudiéndose establecer si alguna de ellas era previa al incendio.

En ese momento se percató de que el freno izquierdo estaba roto e inmediatamente notó olor a quemado y vio salir humo por debajo del plano izquierdo. Inmediatamente cortó combustible y abandonó la aeronave junto con el otro ocupante.

Del estudio de los restos y de las declaraciones de la tripulación y testigos se deduce que el fuego empezó en la rueda principal izquierda.

Por otra parte, aunque los frenos alcancen una alta temperatura por un uso continuo y prolongado, el fluido hidráulico no puede inflamarse si está dentro de su conducción. Un instante antes de percatarse del incendio, el piloto notó que fallaba el freno izquierdo. Lo más probable es que se hubiera producido una rotura en la conducción del fluido hidráulico.

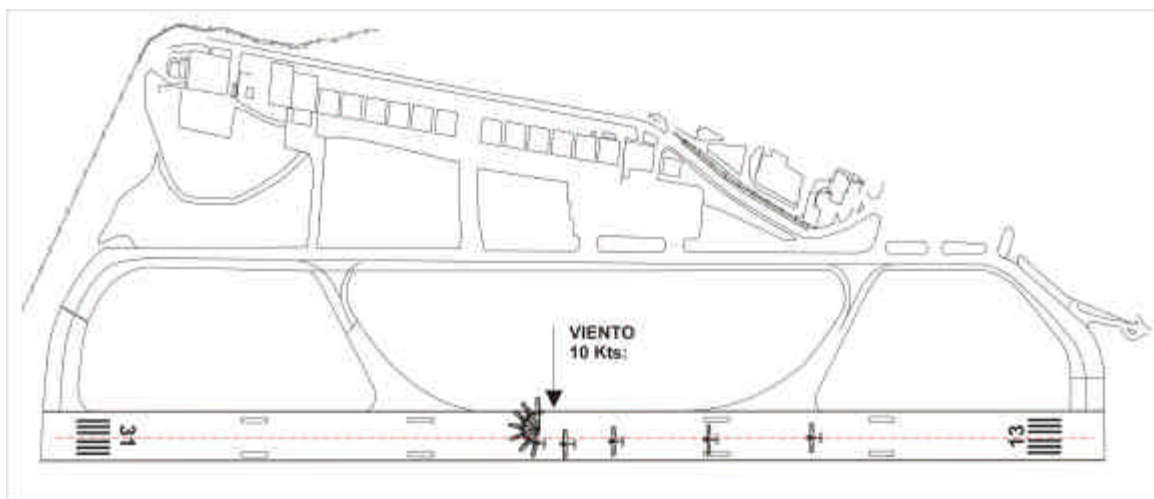
La aeronave se disponía a aterrizar en el aeropuerto de Sabadell después de realizar una ruta de vigilancia forestal. En el aterrizaje la aeronave posó simultáneamente el tren principal y patín de cola (aterrizaje en tres puntos) alineándose con el eje de pista. En la carrera de aterrizaje, después de haber recorrido 50 metros, la aeronave inició un giro hacia el lado derecho. El piloto al mando intentó corregirlo frenando y utilizando el timón de dirección. Como la aeronave seguía girando (en ese instante se desviaba 45º respecto al eje de pista) utilizó las reversas y los frenos para evitar salirse de la pista. La rueda izquierda del tren principal reventó y la aeronave empezó a derrapar sobre la pista a la vez que giraba sobre la pata izquierda. Este hecho, produjo la rotura de la pata izquierda y posteriormente el

impacto del plano izquierdo y la hélice con el suelo. Finalmente la aeronave se paró y quedó orientada con rumbo 280°.

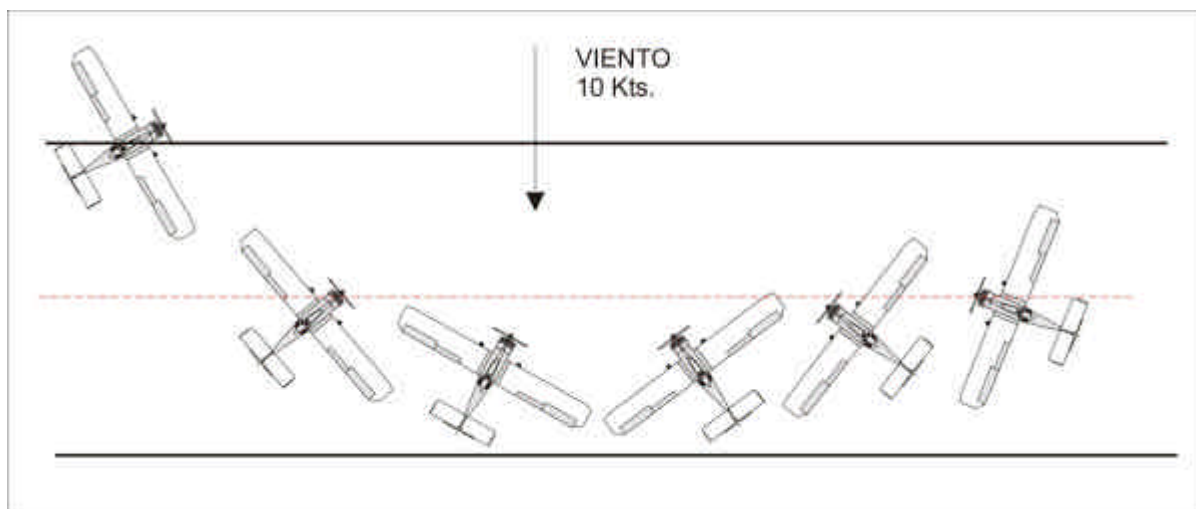
abolladuras producidas al apoyarse en el terreno. La pata del tren principal izquierdo se encontraba delante de la aeronave, la rueda se había reventado y la llanta presentaba desgaste, con pérdida de material por el contacto con la pista. La tolva tenía un impacto que había originado una grieta.

Las secciones extremas de las palas de la hélice se encontraban deterioradas o partidas.

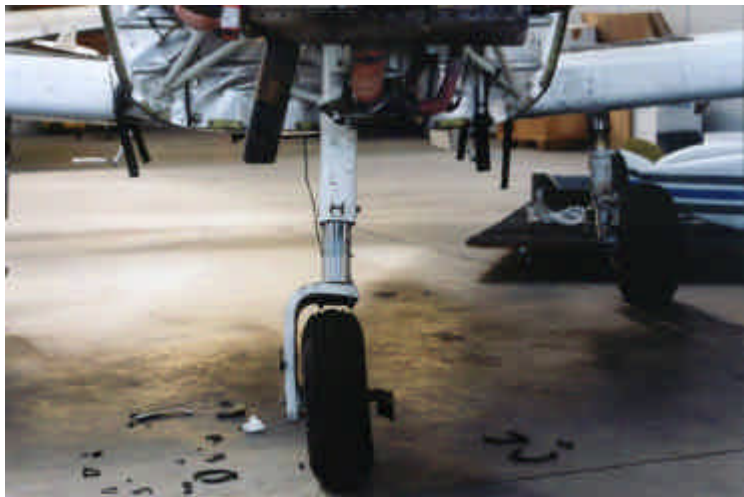
Cuando efectuaba el aterrizaje la aeronave rebotó sobre el suelo en varias ocasiones provocando daños en el tren de aterrizaje principalmente.

Después de hacer una primera recogida hizo otra más, pero quedó con poca altura para completarla, encontrándose prácticamente sobre el suelo. A consecuencia de ello, aterrizó con las tres patas en la pista y rebotó al aire al menos en otras dos ocasiones. Cuando reaccionó, metió motor y aterrizó sin problemas.

La causa del incidente fue la ejecución incorrecta de la maniobra de aterrizaje. Probablemente esa actuación está asociada a la corta experiencia de la pilota de la aeronave, que se encontraba en el periodo de formación para la obtención del título correspondiente.
