CIAIAC

**Comisión de Investigación
de Accidentes e Incidentes
de Aviación Civil**

**BOLETÍN
INFORMATIVO**

03/2003

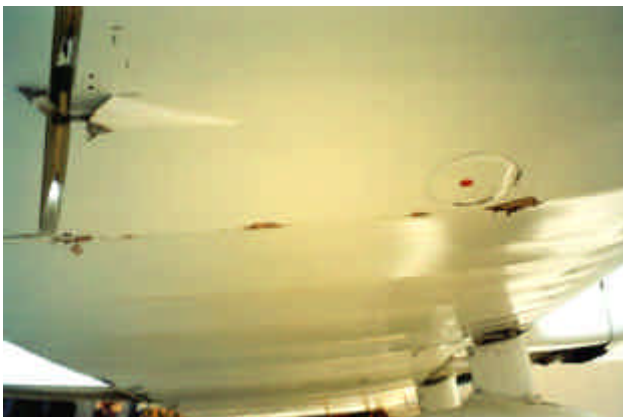
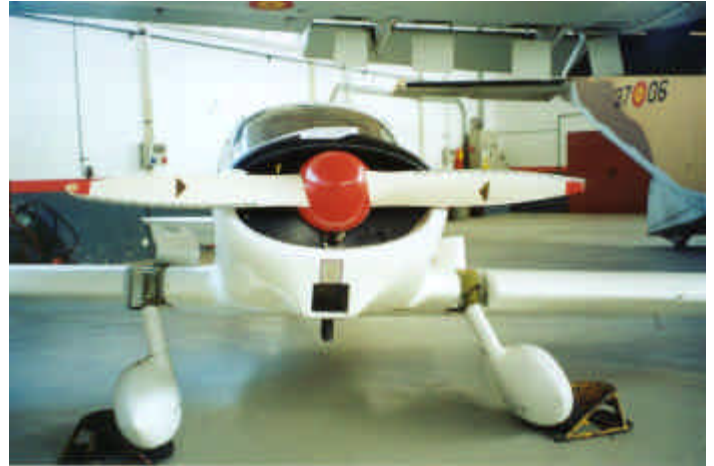
La aeronave sufrió el doblado de las dos patas del tren principal hacia la izquierda y pequeñas roturas en las puntas de las palas de la hélice.

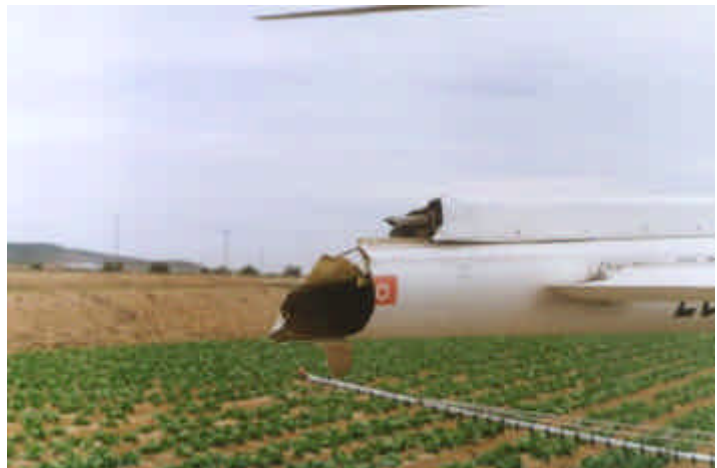
Finalmente el helicóptero quedó detenido sobre sus patines, sin más daños que los producidos por el impacto de las palas del rotor principal sobre el cono de cola, resultando el piloto ileso.

La combinación de la reducida velocidad de giro del rotor principal y la acción sobre el cíclico, provocó la bajada de la pala que retrocede hasta el punto de hacerla golpear contra el cono de cola.
