# **CIAIAC**

**Comisión de Investigación  
de Accidentes e Incidentes  
de Aviación Civil**

## **BOLETÍN INFORMATIVO**

**04/2003**

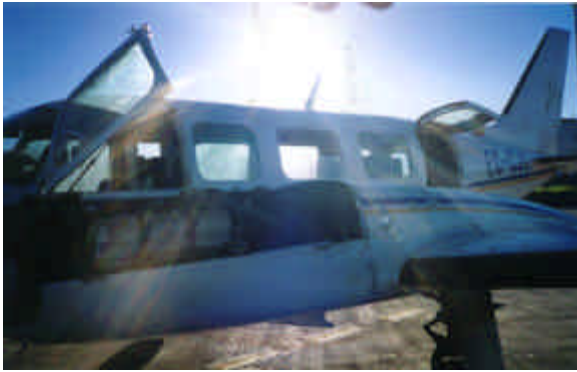
Según el testimonio del piloto, cuando la aeronave se encontraba a unas 25 NM del Aeropuerto de destino, observó a través de la ventanilla lateral de cabina que el capot superior del motor izquierdo se levantaba hacia atrás, hasta alcanzar una posición prácticamente vertical, desprendiéndose a continuación y desapareciendo rápidamente de su campo de visión, tras lo cual, ni él ni el copiloto, advirtieron ninguna otra anomalía.

El capot, después de haberse desprendido, impactó contra el fuselaje de la aeronave llegando a romper la segunda ventanilla del lado izquierdo de la cabina de pasajeros, a consecuencia de lo cual resultaron con heridas leves dos de los cuatro pasajeros que se encontraban a bordo. A la vista de que ninguno de los miembros de la tripulación accedía a la cabina de pasajeros, estos entendieron que aquellos no eran conscientes de que se hubiera producido este impacto, por lo que uno de ellos se

Posteriormente se llevó a cabo una inspección de la aeronave en la que se detectó, además de la rotura de la ventanilla mencionada, la existencia de una abolladura en la parte superior del fuselaje y

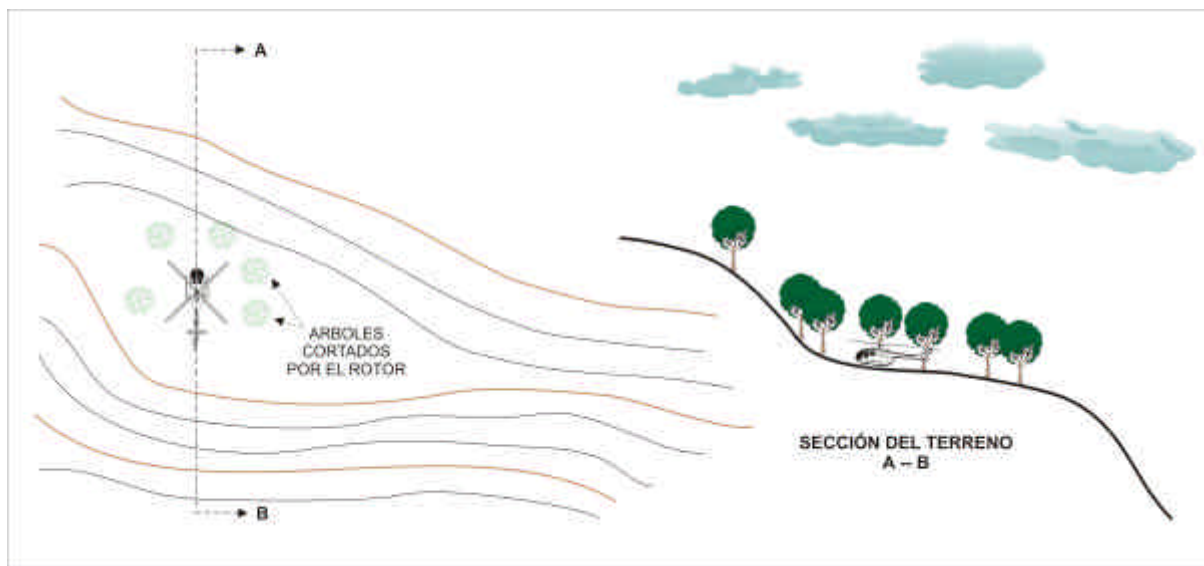
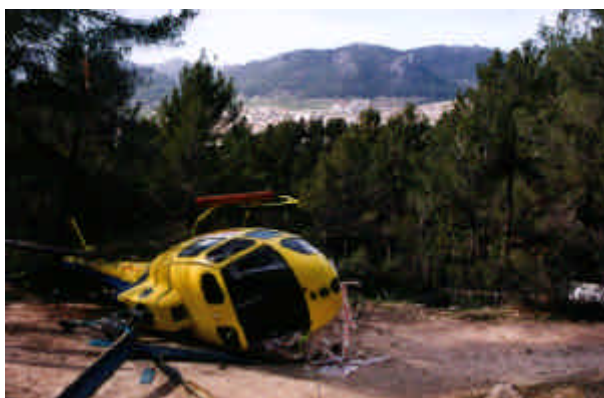
La zona en cuestión era, como les habían informado, montañosa y estaba cubierta de abundantes pinos. El piloto localizó un pequeño claro, cuya superficie era prácticamente

horizontal, situado a media ladera, y decidió aterrizar en él.

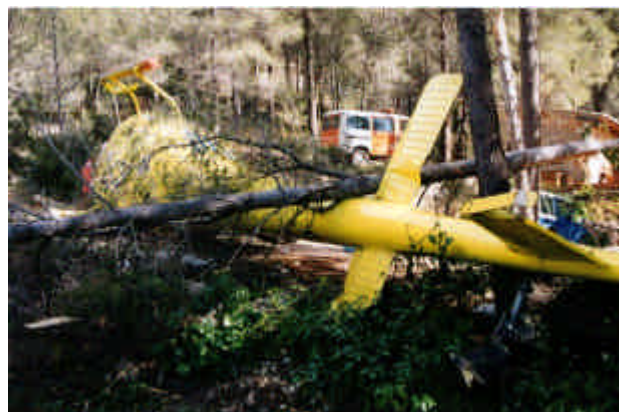
La aeronave sufrió daños importantes.

No se produjeron más daños que la pérdida de dos pinos que fueron cortados por las palas del rotor principal.

La persona que se encontraba en tierra declaró que una vez que el helicóptero se había elevado unos tres metros por encima del terreno comenzó a efectuar una guiñada, durante la que el rotor de cola se fue aproximando a los árboles circundantes, hasta que llegó a golpear contra uno de ellos. Seguidamente la aeronave se desestabilizó e inició un desplazamiento lateral hacia su derecha durante el que golpeó varios árboles con el rotor principal y posteriormente se precipitó contra el suelo.

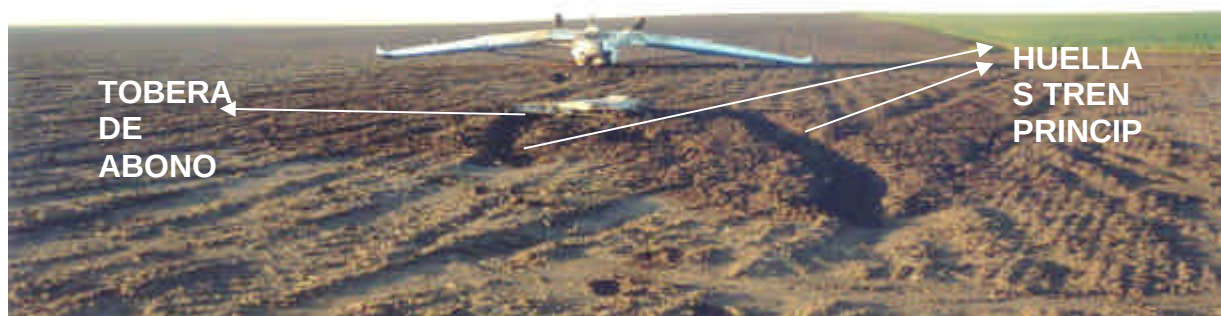
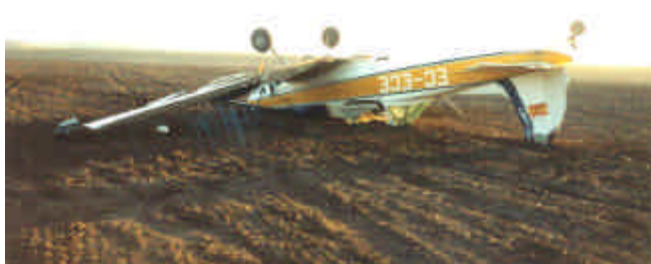
El piloto decidió realizar un aterrizaje de emergencia en un campo próximo. En el aterrizaje y debido que el campo tenía gran cantidad de barro la tobera desde donde se esparcía el abono sólido se atascó y actuó como una pértiga haciendo capotar a la aeronave y caer unos metros después de donde desaparecen las huellas de las ruedas del tren principal.

Al atascarse la tobera se seccionó y quedó separada del resto de la aeronave.

Unos metros a continuación de la trayectoria dejada por las huellas de las ruedas del tren principal se encontraba la aeronave en posición invertida. Había sufrido daños en una de las palas de la hélice, la que quedó en la posición inferior, tren principal derecho, empenaje de cola, ambos planos, admisión y escape del motor y cabina, que impactó con el terreno.

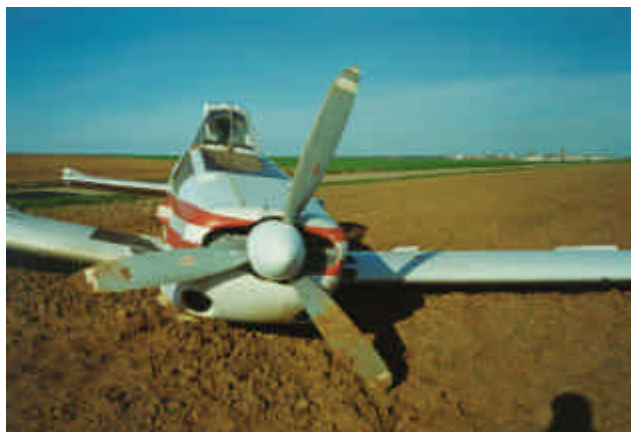
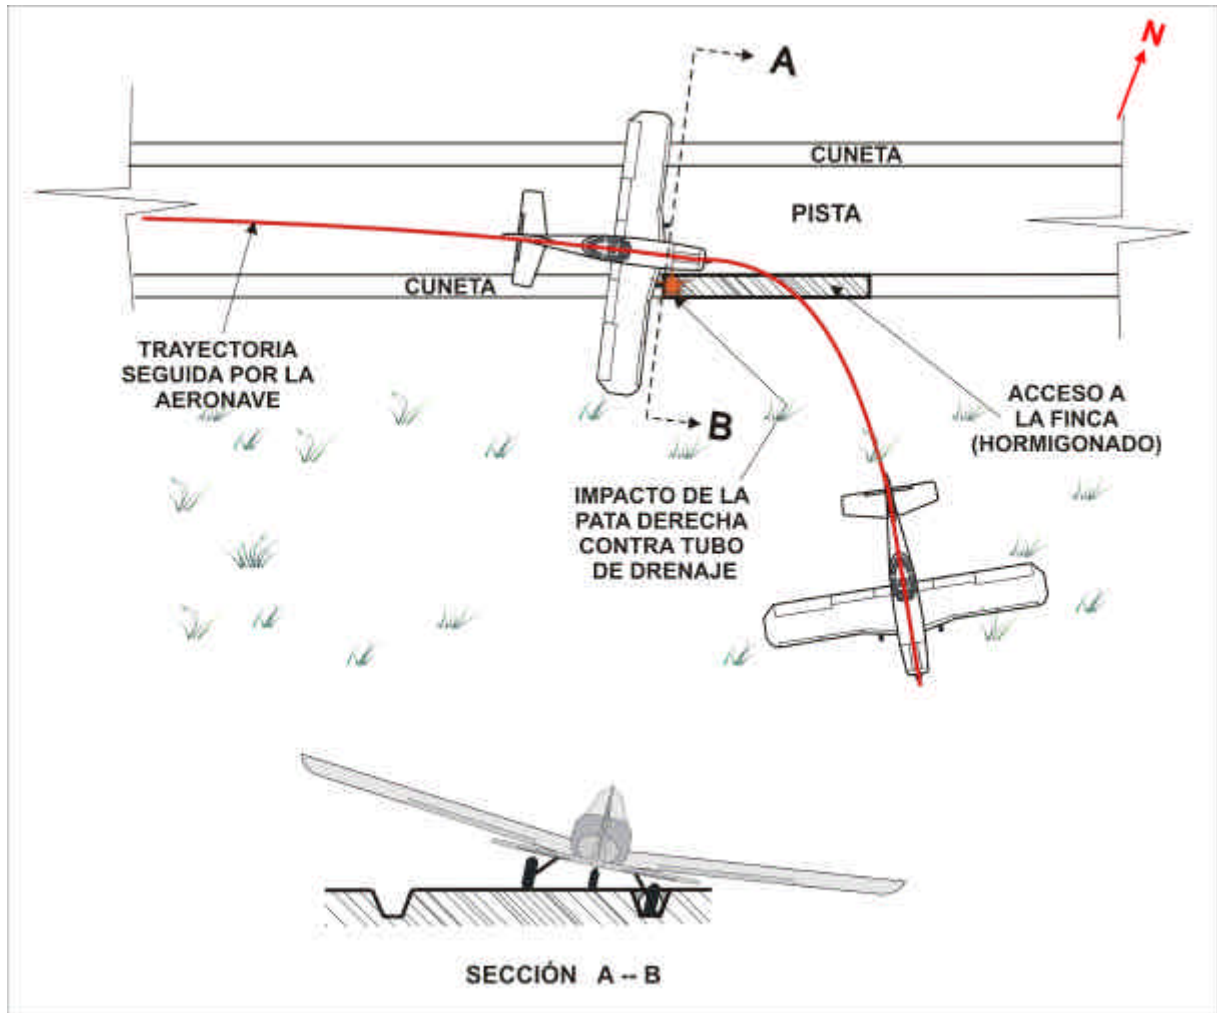
A las 18:10 hora local del día del evento, la aeronave aterrizó con rumbo noreste en la pista anteriormente citada. Según el testimonio del piloto, instantes después de tomar tierra, perdió el control de la aeronave, desviándose ésta hacia su derecha.

La pata derecha del tren principal de la aeronave se introdujo en la cuneta que discurre a lo largo de ese lateral y continuó rodando por su fondo, hasta que impactó con un tubo de hormigón de uno de los accesos a las fincas, lo que provocó la rotura de dicha pata y el inicio de un brusco giro hacia la derecha, a consecuencia del cual la aeronave atravesó la cuneta y penetró en un terreno de labor.

Dicho terreno había sido arado recientemente, por lo que la tierra estaba sumamente suelta. A causa de ello, la pata izquierda del tren principal de la aeronave se fue clavando y terminó colapsando. La aeronave continuó deslizando sobre la parte inferior del fuselaje hasta que finalmente se detuvo.

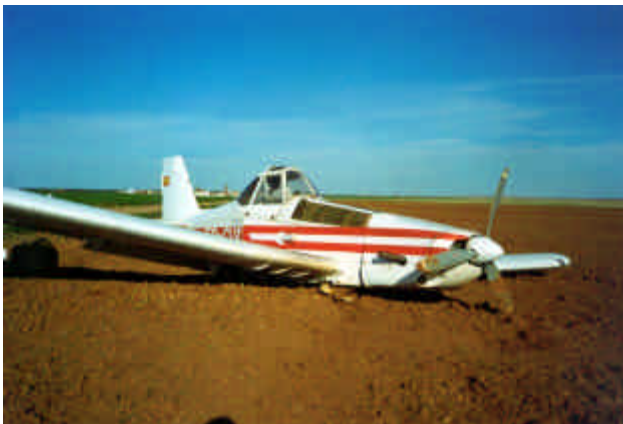
La aeronave sufrió exteriormente daños importantes en el tren de aterrizaje principal, hélice y plano derecho.

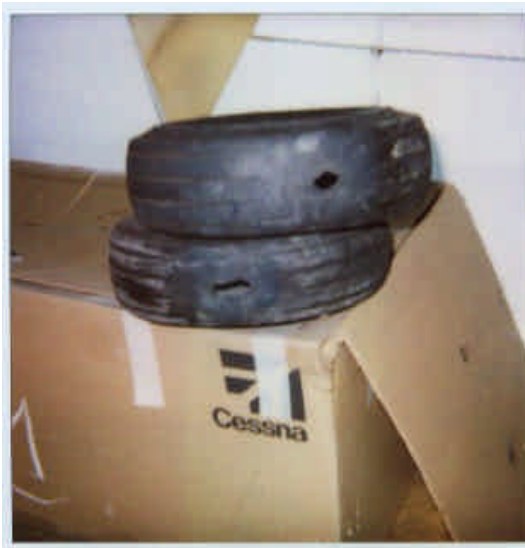
Los únicos daños sufridos por la aeronave se limitaron a los dos neumáticos del tren de aterrizaje principal, que reventaron.

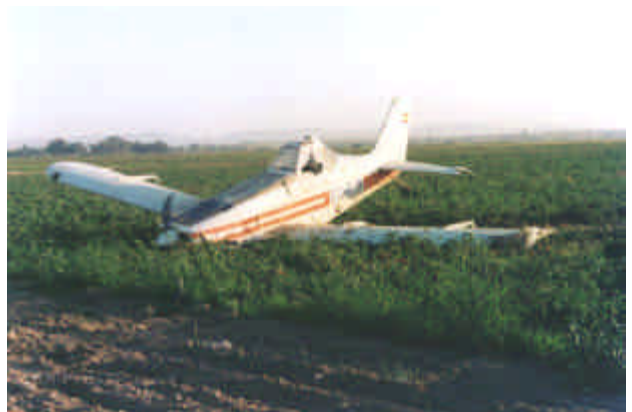
La aeronave se arrastró sobre su parte inferior en los últimos metros, ya que la pata principal derecha se plegó contra el ala de ese mismo lado y la pata principal izquierda resulto arrancada. La aeronave mantuvo su integridad a excepción de la pata principal izquierda, que quedo a unos 30 metros del resto.
