**Comisión de Investigación  
de Accidentes e Incidentes  
de Aviación Civil**

## **BOLETÍN INFORMATIVO**

**05/2003**

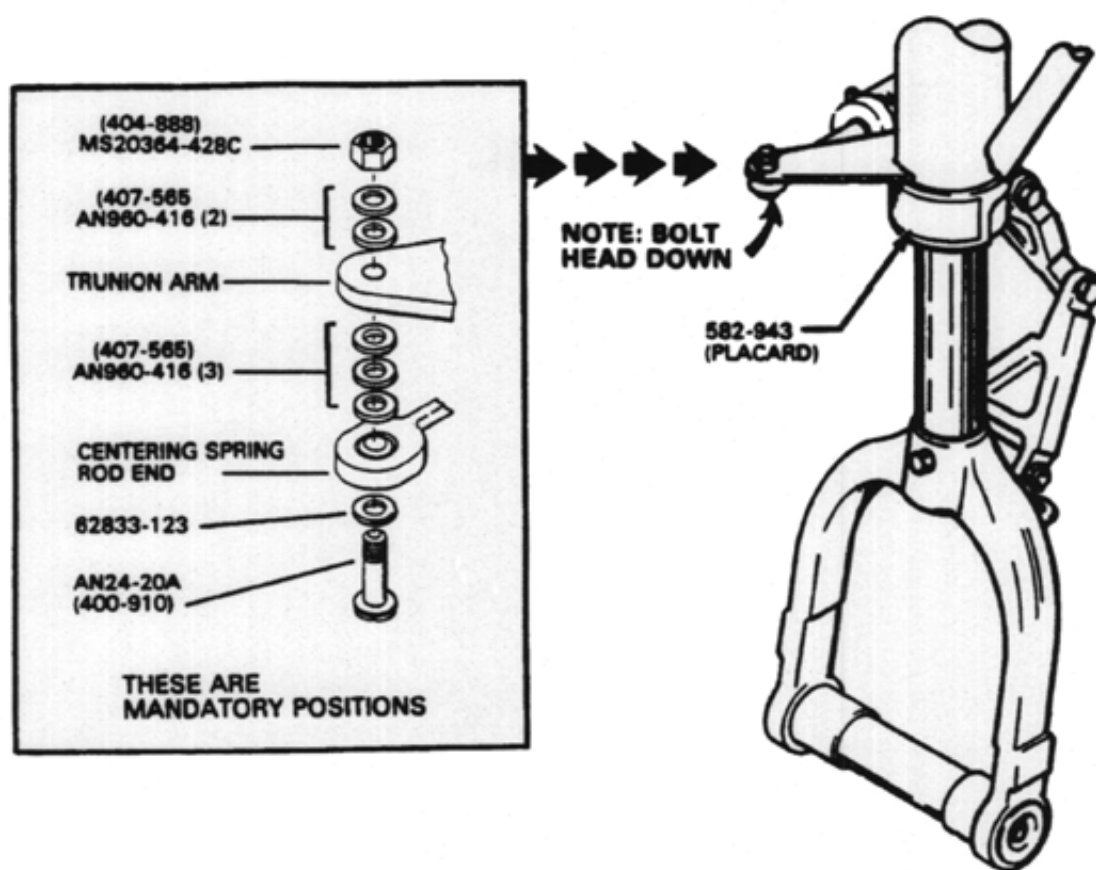
SKETCH A

1. Locate and inspect nose gear centering spring assembly for proper bolt and washer installations and alignment to centering bracket. NOTE: Refer to Sketch 'A' attached.
2. If clevis head bolt, Piper Part Number 400-910 is installed, check for proper installation per Sketch 'A'. If correct, no further action is necessary, proceed to step 7.
3. If hex-head bolt is installed, remove and replace with a clevis head bolt, Piper Part Number 400-910, and ensure that a maximum of one washer, Piper Part Number 62833-123, is installed under the head. Install bolt per illustrations in Sketch 'A'.

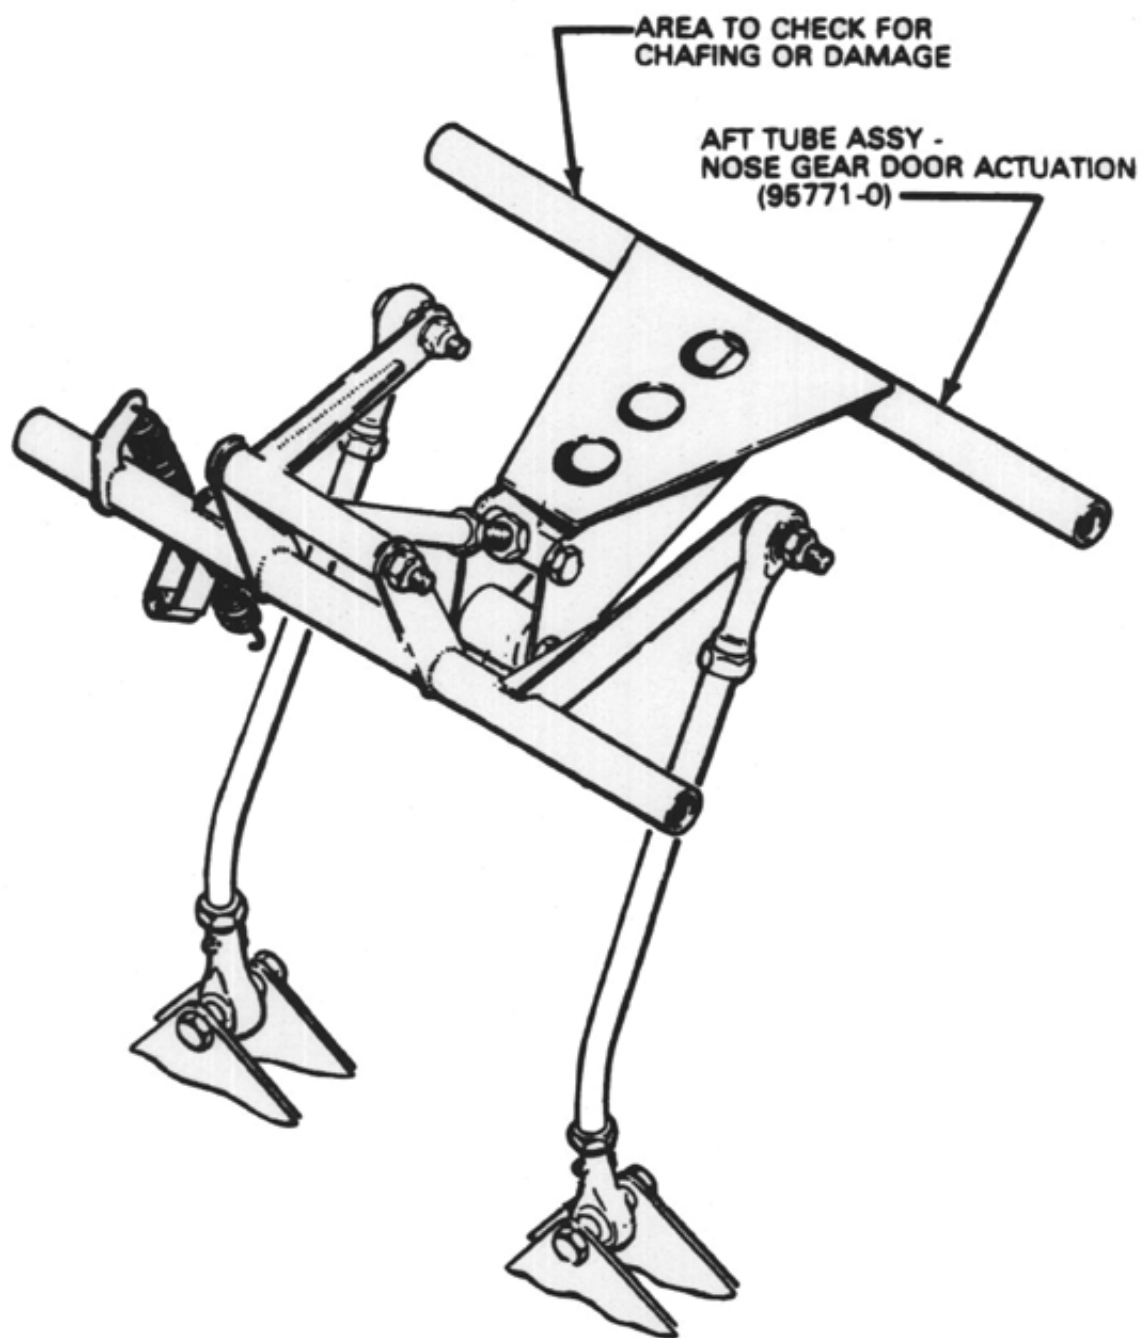
**SKETCH B**

5. If upon initial inspection a hex-head bolt was found installed it will be necessary to inspect the aft nose gear door actuator tube assembly for any indications of previous interference with the centering spring rod end attach bolt. (See Sketch 'B' attached).

If previous interference is indicated, repair by blending and polishing smooth all sharp edges. Repaint as required.

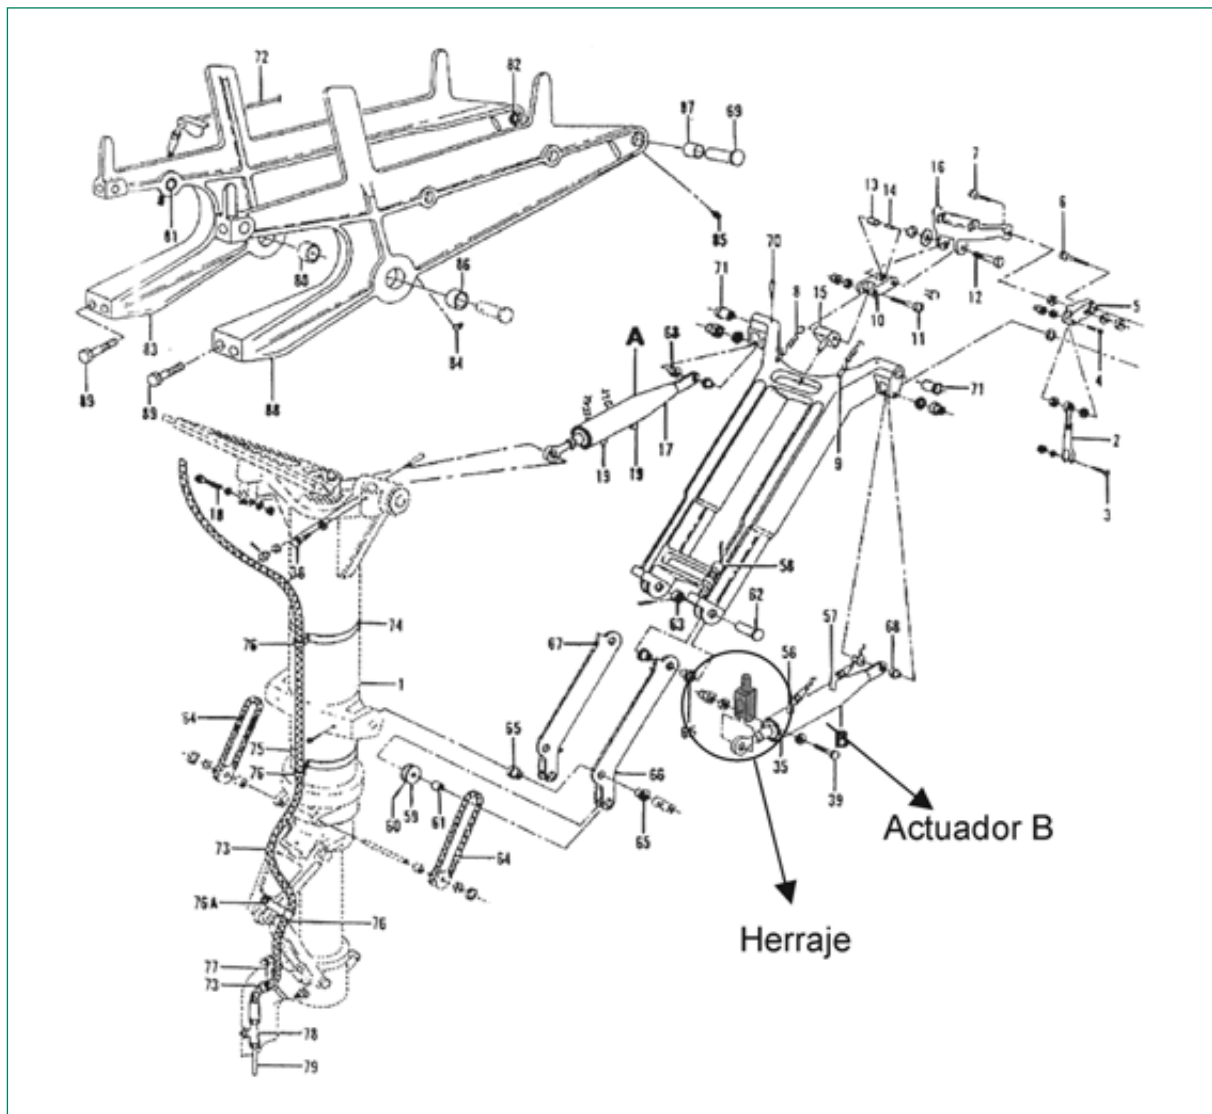
Figura 1. Instalación del tren principal.

En la inspección visual de la pata del tren principal derecho se observó que se había retraído debido a que el herraje que une el actuador de bloqueo con la pata referida había sufrido una rotura.

En la figura 1 se muestra la localización del herraje dentro del tren principal y en la figura 2 se observa el actuador B y como mediante bulones se une al herraje.

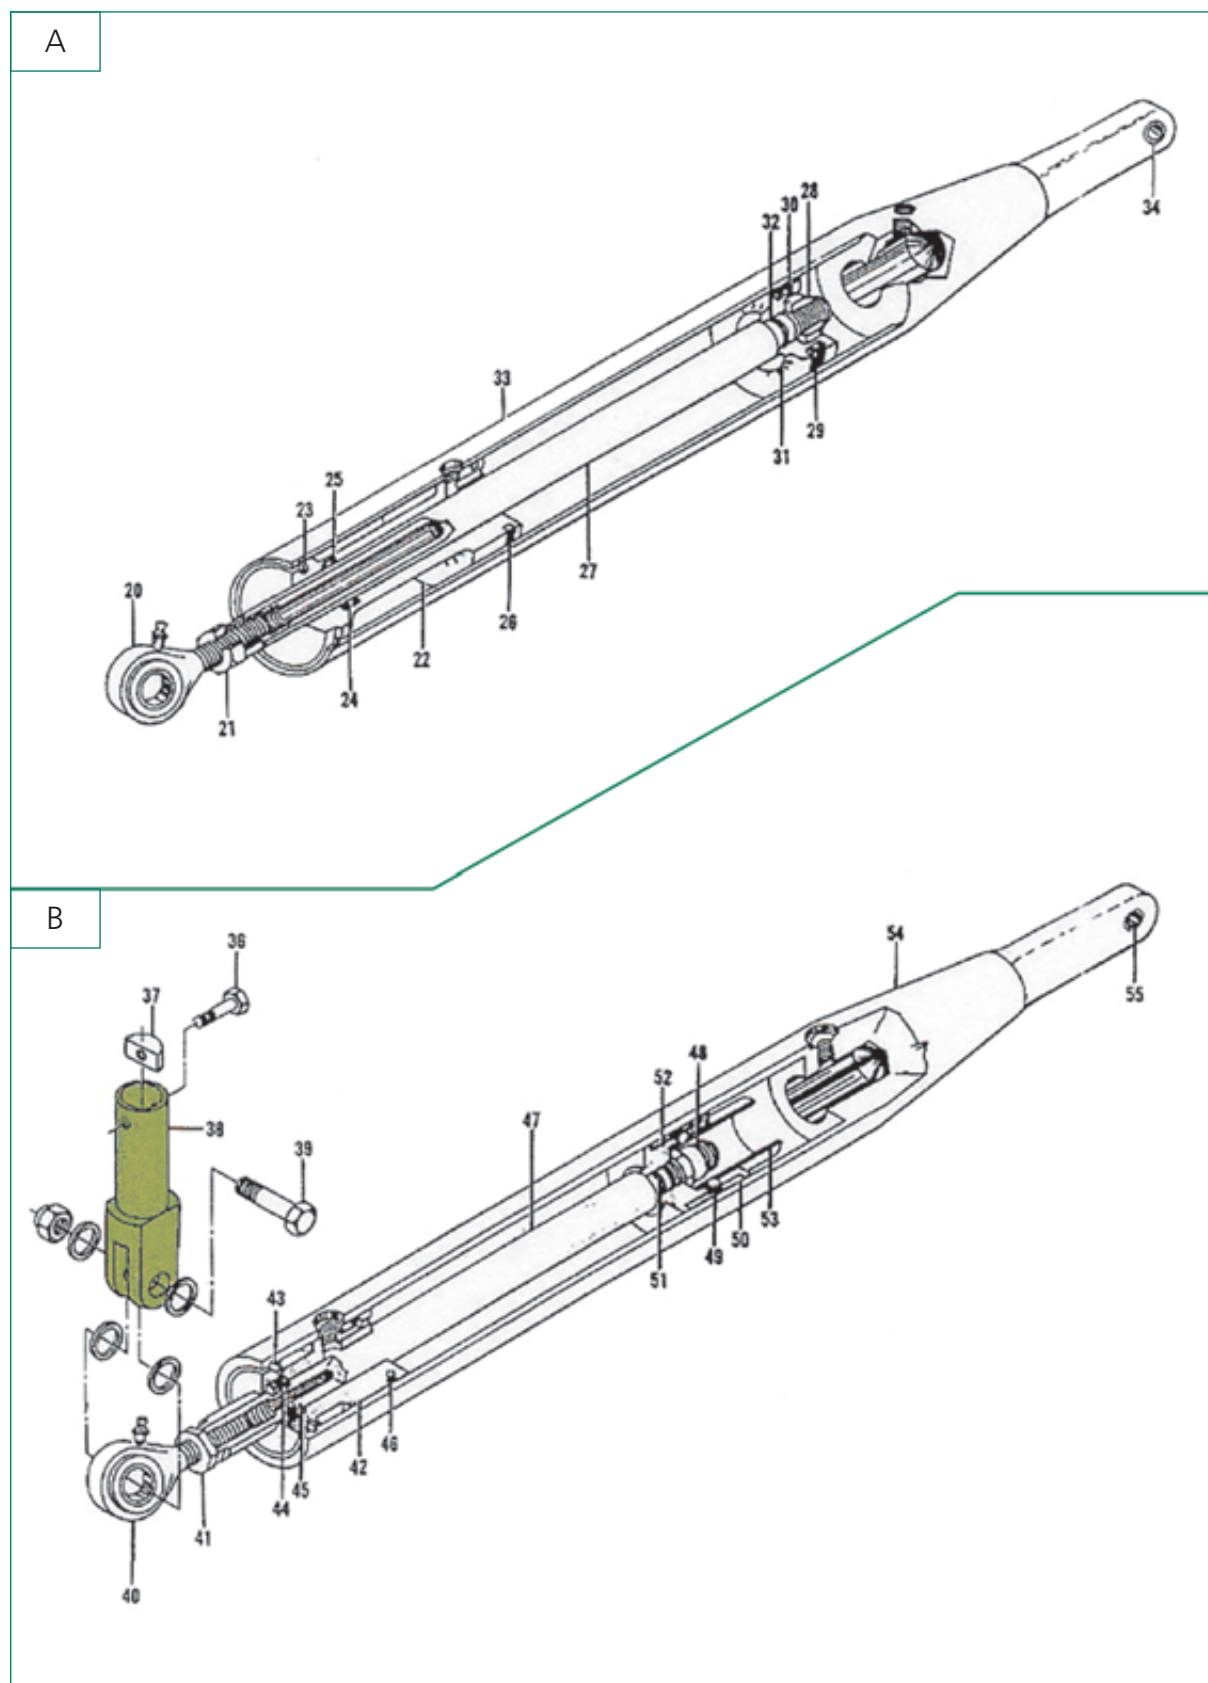
Figura 2. Detalle de la instalación del tren principal.

2. El mencionado herraje va unido mediante bulones, que pasan a través de unos taladros, tanto a la estructura de la pata del tren de aterrizaje en su parte superior, como al actuador de bloqueo del tren de aterrizaje por su parte inferior. Los taladros superiores de unión a la estructura de la pata están ovalizados, siendo la diferencia de diámetros en las dos direcciones perpendiculares de 0,1 mm.

3. El herraje presenta una rotura a la altura de la mitad de su longitud que lo ha seccionado en dos partes. Las características macromorfológicas de la rotura mencionada son las siguientes:

Todas estas características permiten diagnosticar que la rotura sufrida por el herraje es una rotura producida por una sobrecarga estática de flexión, producida por una carga hacia detrás que indujo un momento flector en el herraje.

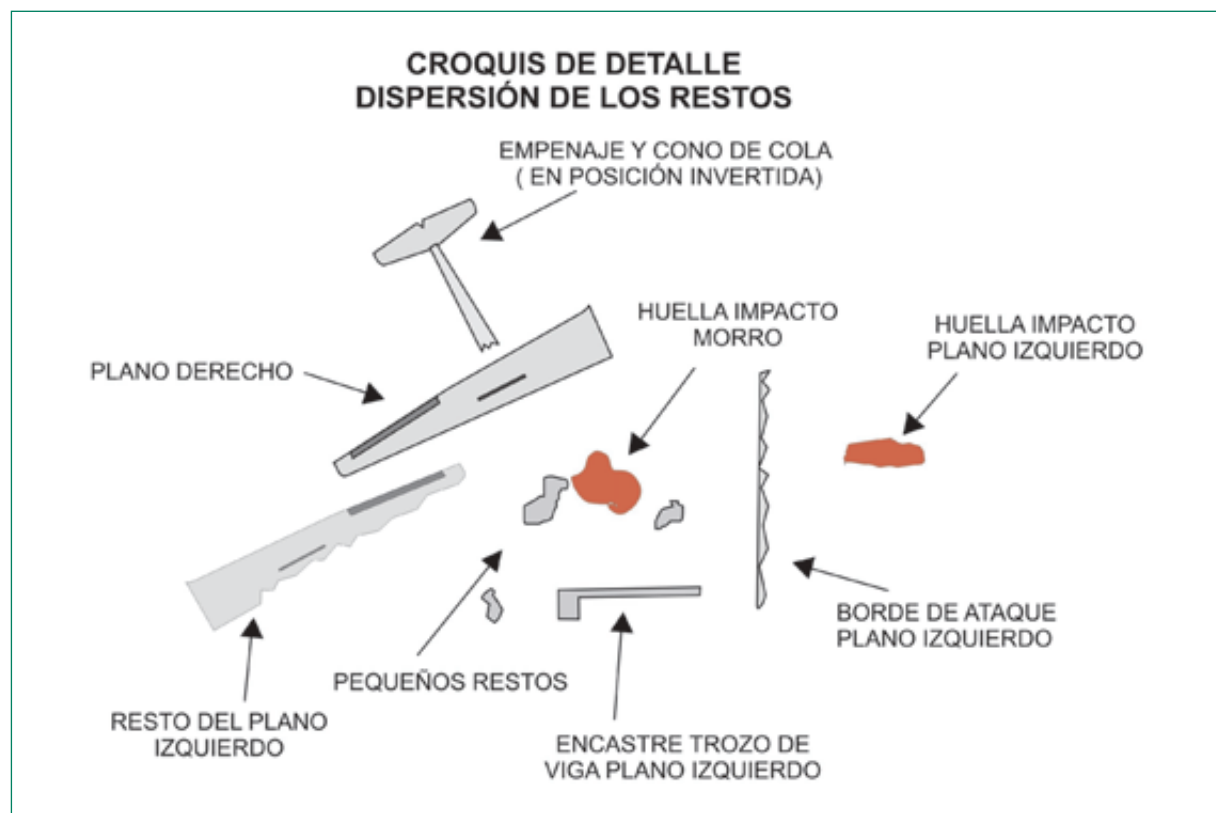
En el terreno se encontró una huella de impacto del borde de ataque del plano izquierdo y a su izquierda la huella del impacto del morro de la aeronave.

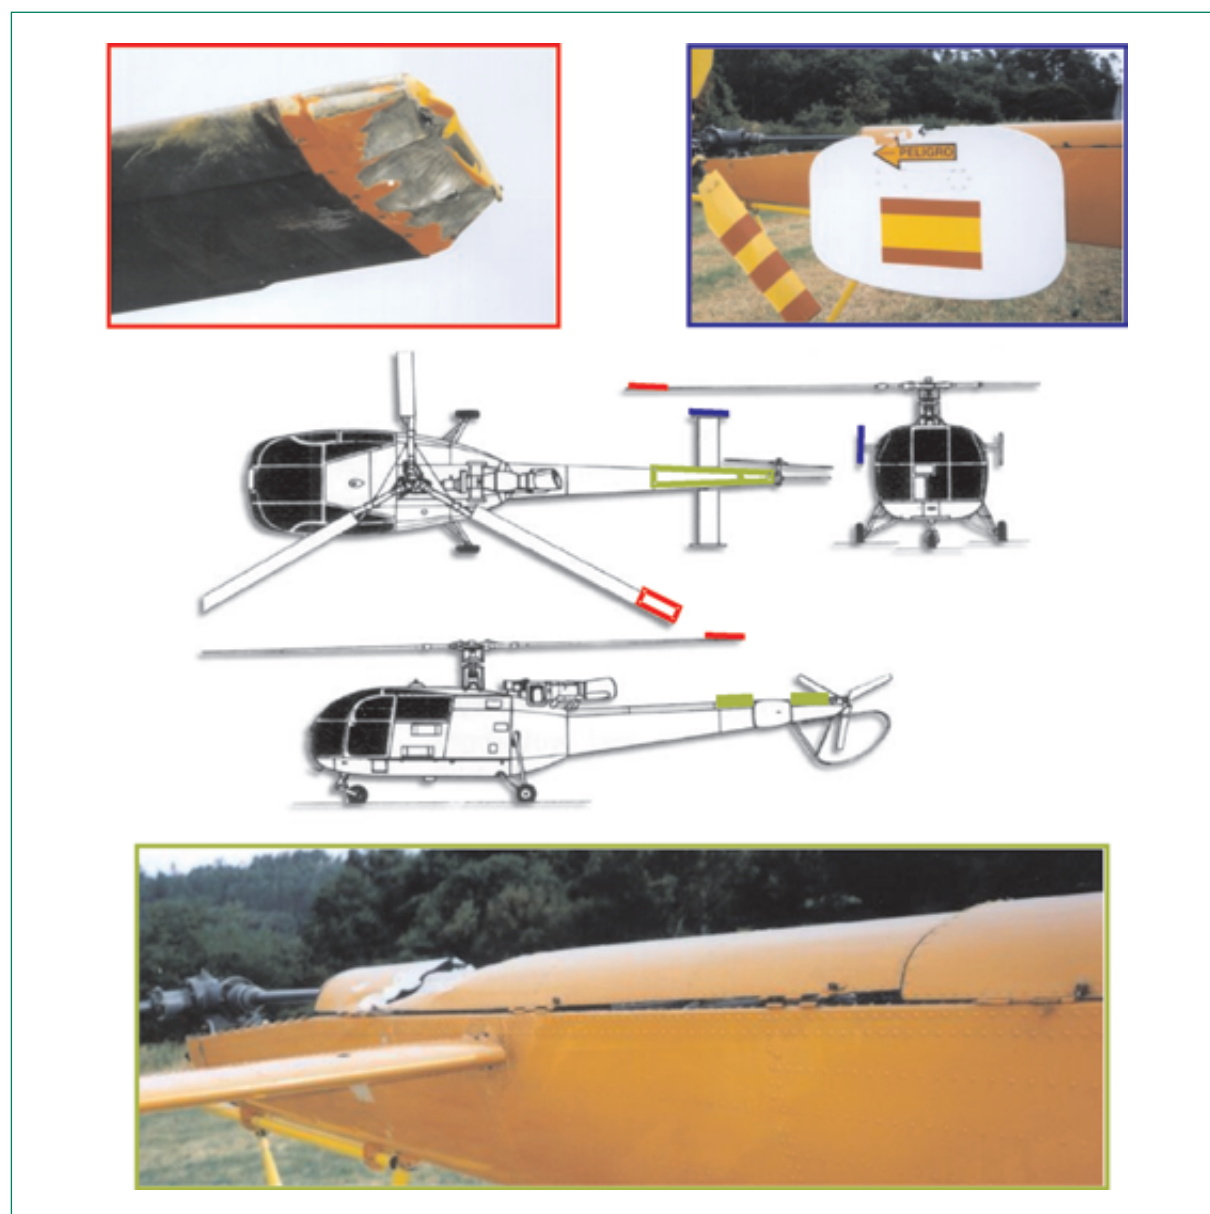
- Rotura en la parte superior de la deriva derecha.

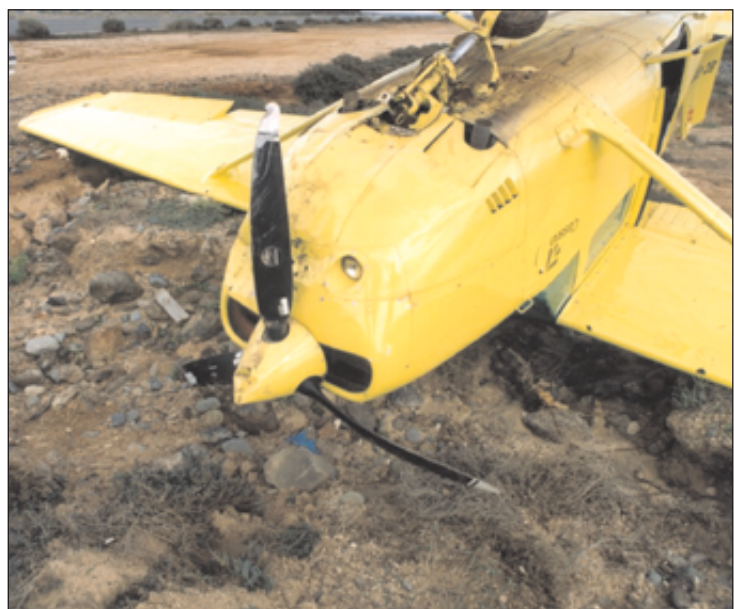
Una vez que la aeronave abandonó la pista por la derecha, continuó rodando por la zona de arena plana y desplazándose más hacia la derecha hasta que llegó a una zona con socavones. En uno de ellos metió la pata principal derecha produciéndose el capotaje de la aeronave.

La toma la efectuó a unos 50 metros del umbral. Al llegar a la zona central de la pista la aeronave empezó a botar. Durante la carrera de aterrizaje retrajo el flap.

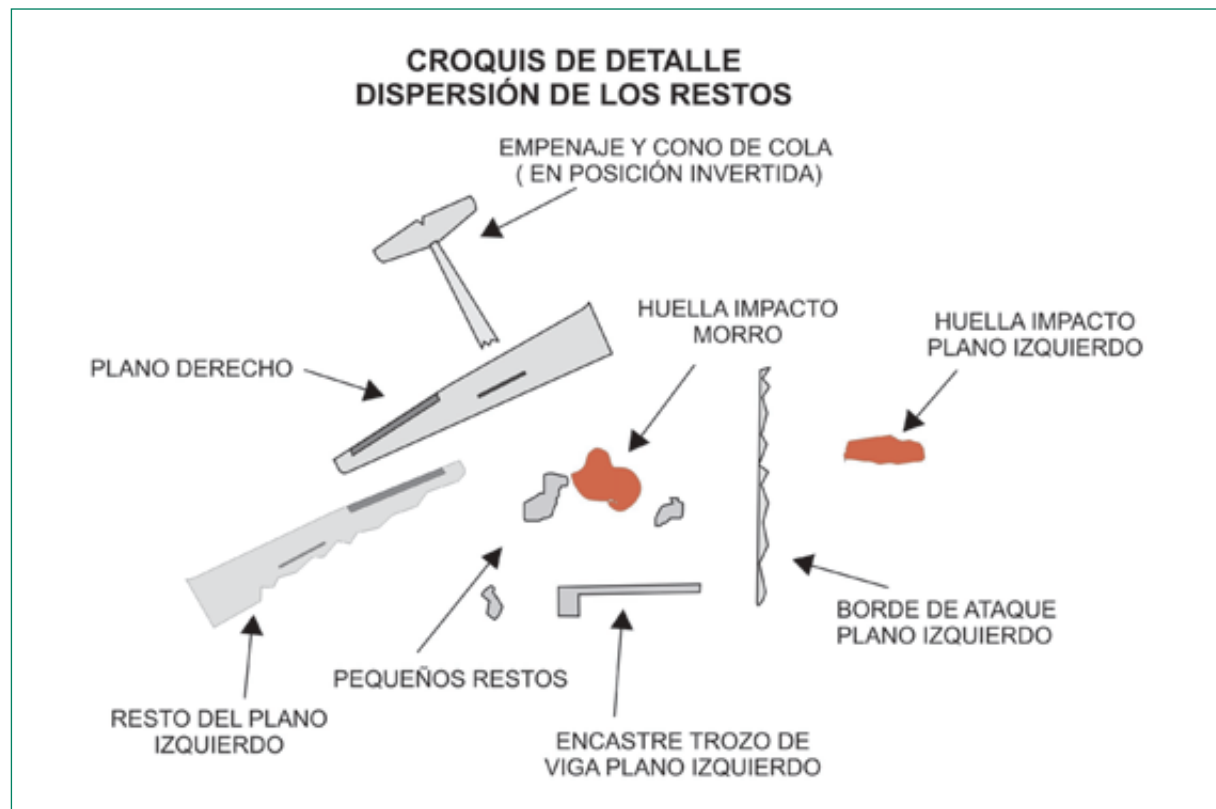
An impact mark was found on the ground, produced by the leading edge of the left wing, and to its left, the impact mark of the aircraft nose was noticed.

The left wing was broken in three parts: the leading edge, located very close to the spot where the wing impacted, a beam fragment and the wing root area, located near the spot where the nose impacted, and the wing tip, located farther to the left.
