# CIAIAC

Comisión de Investigación  
de Accidentes e Incidentes  
de Aviación Civil

## **BOLETÍN INFORMATIVO 06/2003**

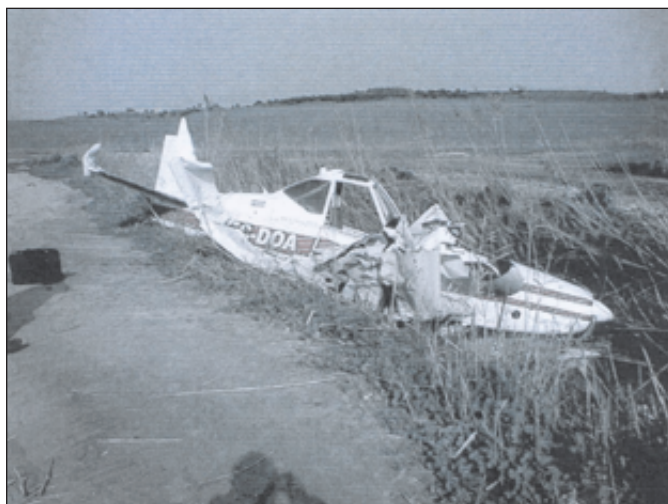
La aeronave, que estaba dedicada a tratamientos agrícolas, se encontraba realizando labores en una finca del término municipal de Paterna de Rivera (Cádiz).

En el que era el sexto vuelo del día, la aeronave despegó en dirección Oeste, con una carga de 600 kg de abono. Según la declaración del piloto, el despegue fue normal, sin que apreciase anomalía alguna. Cuando la aeronave se había elevado unos 10 metros por encima del terreno, inició un viraje hacia su derecha, con el fin de dirigirse hacia la parcela que estaba tratando. Instantes después, la aeronave comenzó a perder altura y velocidad, a causa, según indicó el piloto, de una racha de viento de dirección Sur-Sureste. Ante ello, el piloto hizo la suelta de emergencia del producto de tratamiento y, a continuación aumentó el alabeo de la aeronave hacia la derecha, con objeto de evitar el impacto contra la torre. Aunque con esa maniobra consiguió impedir que el borde de ataque del ala izquierda impactase contra la torre, no fue suficiente para evitar que el alerón de ese lado golpease contra la coronación de la torre, a consecuencia de lo cual se desprendió.

En el primer impacto contra la torre el único daño que se produjo fue el arrancamiento del alerón del plano izquierdo, que cayó a los pies de la torre.

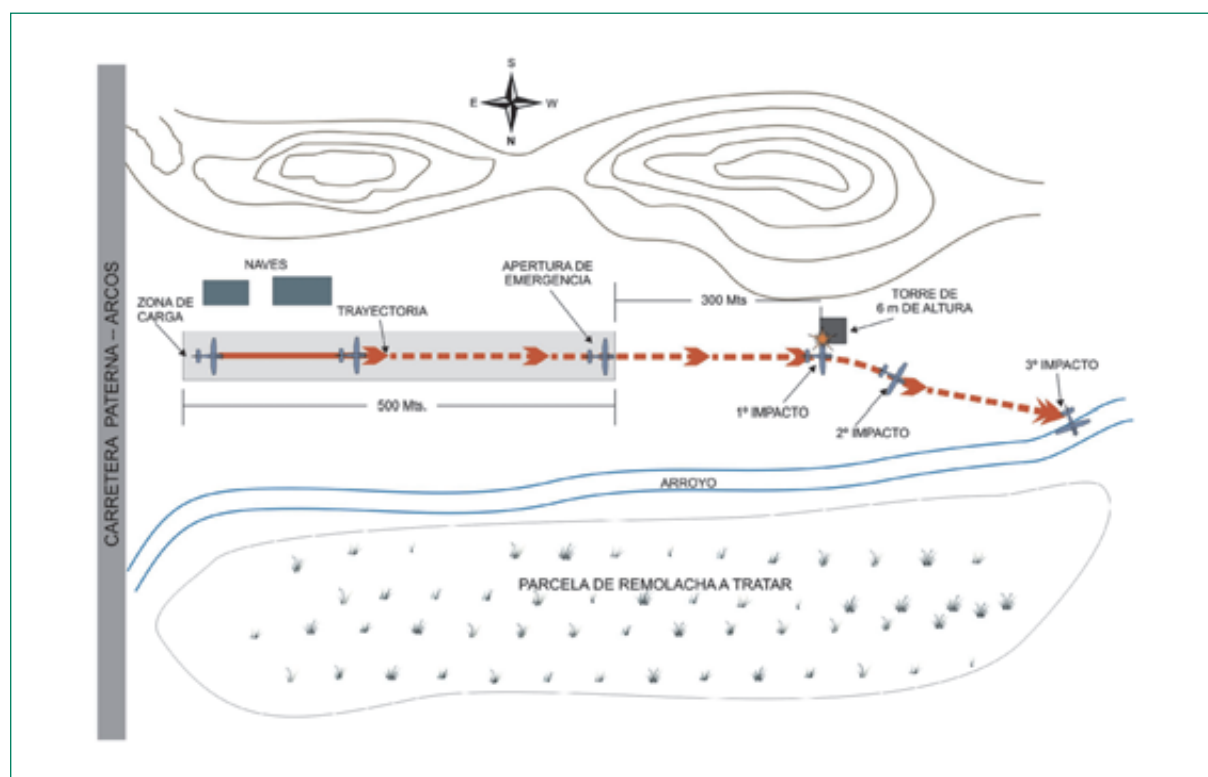
Las operaciones se realizaban desde una pista eventual orientada en dirección Este-Oeste, de 500 metros de longitud y 12 metros de anchura. El terreno situado en la parte Sur de la pista se elevaba hasta formar una pequeña colina, que en la parte Oeste, se extendía casi hasta la prolongación del eje de pista. En esta misma zona, y a una distancia de unos trescientos metros del extremo de la pista había una torre de unos 6 metros de altura.

Al Norte de la pista discurría un arroyo en dirección Noreste-Suroeste, y prácticamente paralelo a la pista en esta zona.

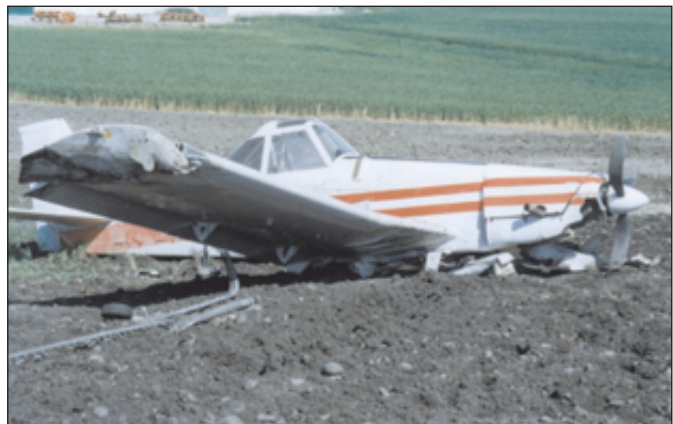
El domo de la hélice no presentaba ningún impacto, mientras que las palas se encontraban dañadas, con las puntas fracturadas y deformadas según el sentido de giro de la hélice. El paso de la hélice estaba próximo a  $90^\circ$  o bandera. Este paso debió alcanzarse en el impacto de las palas con el terreno, ya que el piloto no abanderó la hélice según su declaración.

El plano derecho tenía el borde marginal doblado y con raspaduras. El izquierdo, se encontraba en buen estado y presentaba grietas a la altura del encastre en la zona del borde de ataque. El equipo de fumigación del plano derecho estaba desprendido pero junto a dicho plano.

El tren principal se había doblado y se había empotrado debajo del fuselaje del avión. El patín de cola también se había fracturado y la rueda apareció bajo el plano derecho.

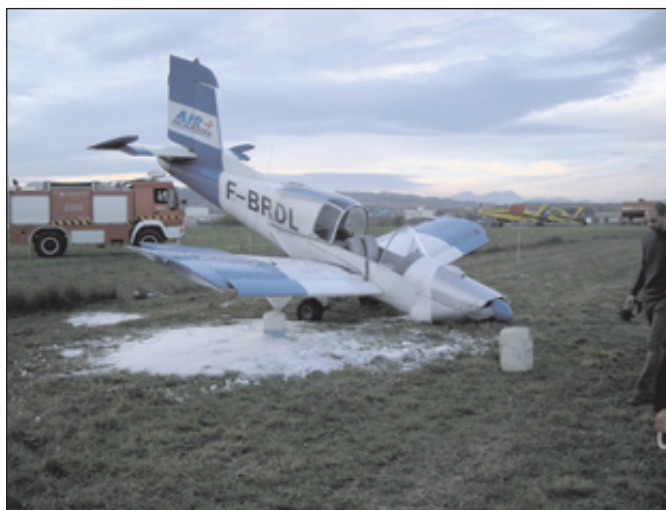
Instantes después se produjo una repentina reducción de la potencia del motor. Ante ello, el piloto optó por aterrizar, pero como la longitud de pista que quedaba era sumamente reducida, decidió hacer un viraje de 180°, que no llegó a completar, según manifestó en su testimonio, debido a la falta de velocidad y altura de la aeronave, produciéndose el aterrizaje en la franja de pista. El contacto con el terreno fue duro, lo que provocó el colapso de la pata de morro, y el consiguiente contacto de

la hélice con el suelo. La aeronave atravesó la calle de rodaje y finalmente se detuvo unos pocos metros más allá.

La aeronave sufrió daños en la pata de morro, hélice y motor.

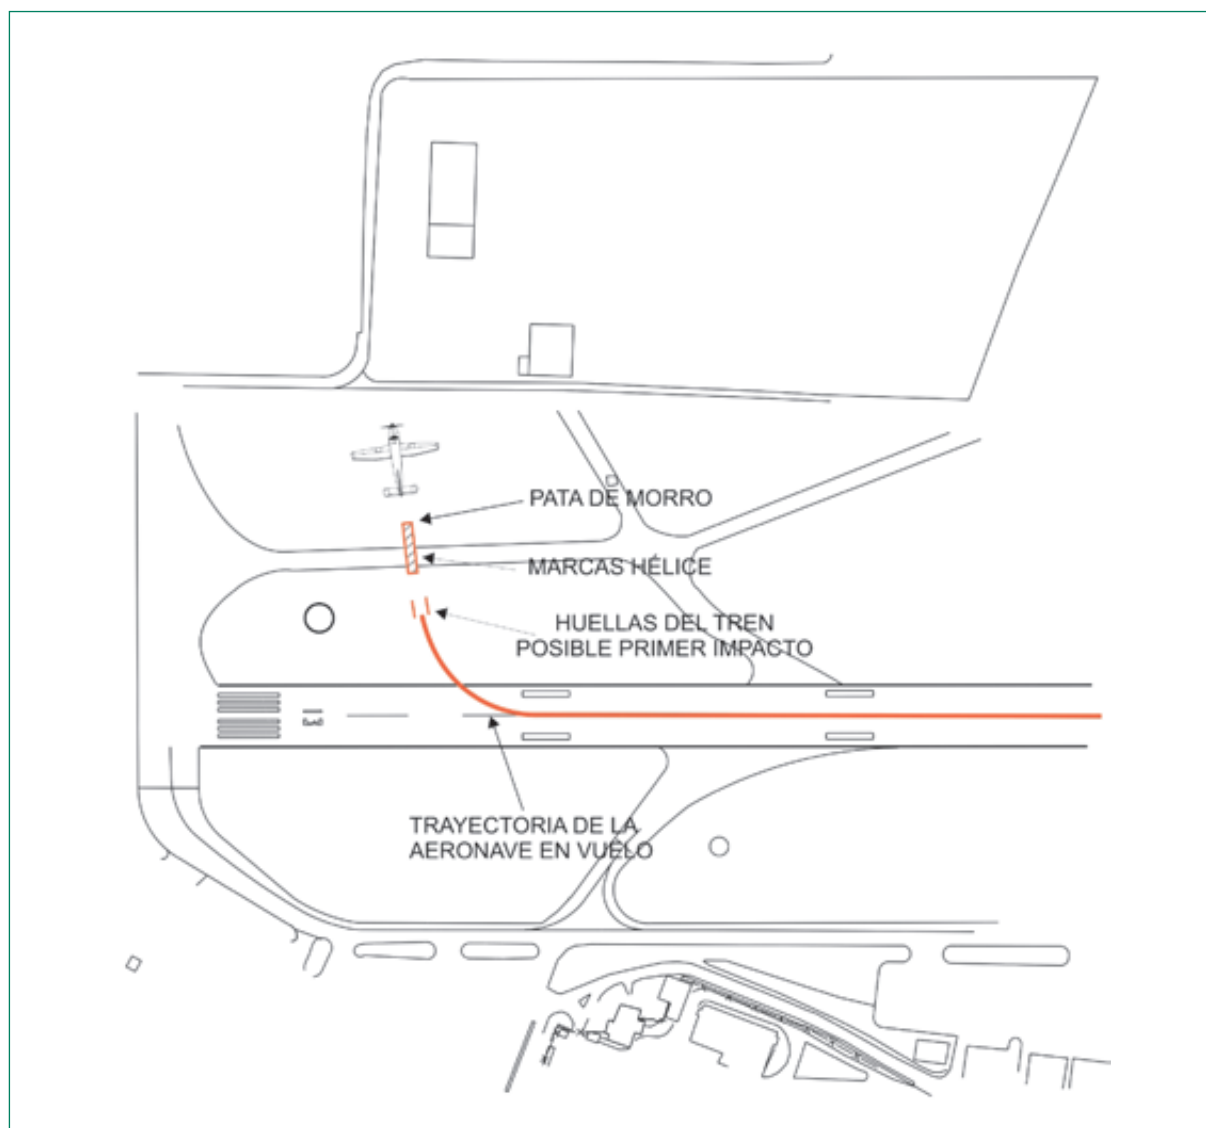
No se produjeron daños a terceros. No se vio afectada la operatividad del aeropuerto en ningún momento, ya que la aeronave quedó detenida fuera de las áreas de seguridad.

El piloto, en su intento de virar 180° para aterrizar por la pista 13 opuesta a la que había usado para despegar, estuvo a punto de provocar la entrada en pérdida de la aeronave, debido a la disminución de velocidad de ésta y al aumento de la velocidad de entrada en pérdida en viraje. Sin embargo, debió ser consciente de esta circunstancia, ya que tomó tierra por derecho cuando había virado sólo unos 90°. No obstante, la rotura de la pata de morro parece consecuencia del desplome de la aeronave antes del contacto con el terreno.

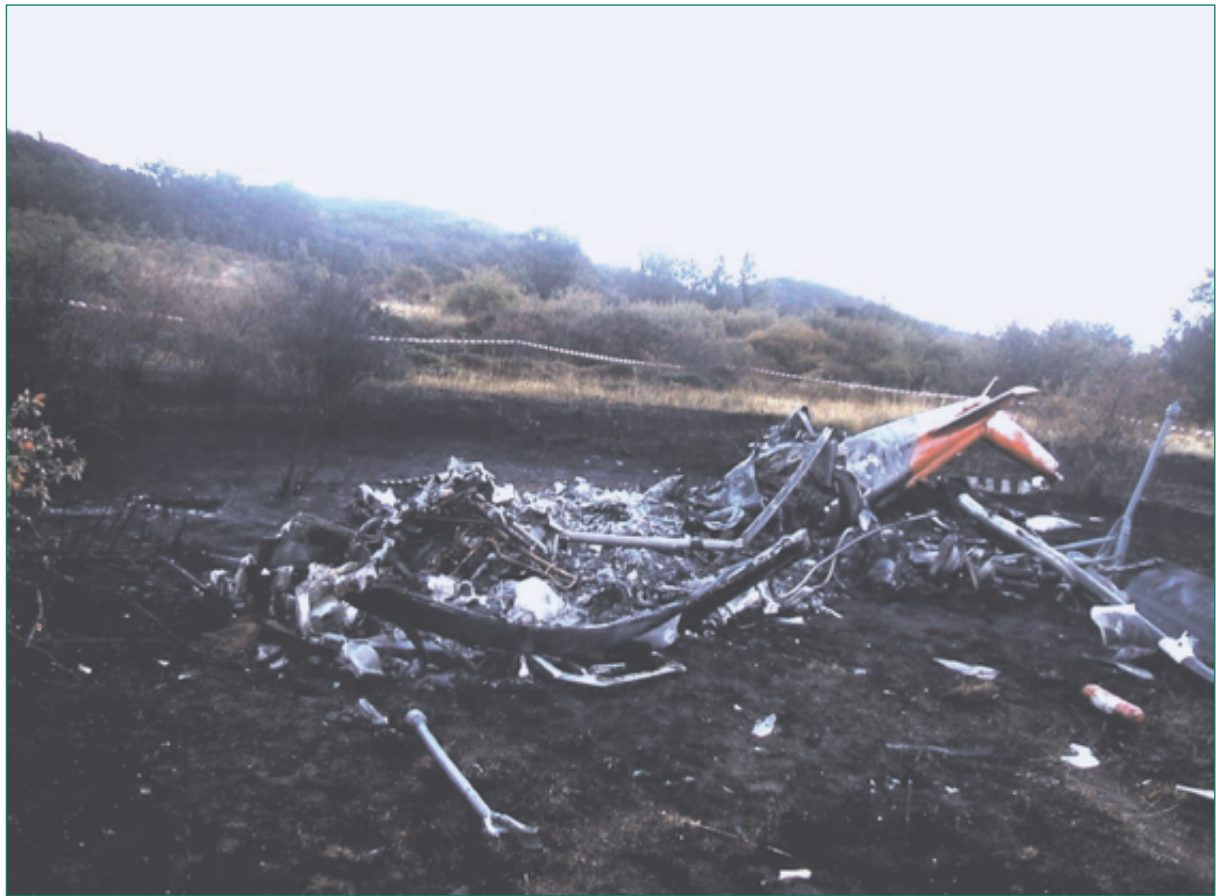
Entre los restos calcinados, se pudieron identificar todos los principales componentes y sistemas, sin detectar ninguna anomalía aparente de origen diferente al impacto o incendio posterior. Entre esos restos se incluía el depósito ventral, Isolair, así como su boca de carga, que se pudo determinar que estaba enganchada en el momento del impacto y por tanto no se había soltado o estaba colgando más baja que la posición de patines. También se identificó la rotura, aparentemente por sobrecarga estática durante el impacto, de la cabeza del eje del rotor en una sección próxima a su extremo superior.

Se analizó la posibilidad de algún tipo de fallo en los mandos de vuelo del helicóptero. Los restos aparecían muy deteriorados por el impacto y el fuego posterior, pero aún así pudo comprobarse que los elementos principales estaban presentes. El rotor de cola podía girar libremente cuando los restos fueron inspeccionados tras el accidente. Una pala estaba doblada y con un ligero golpe en borde de ataque, pero aparentemente esta deformación se produjo en el impacto final con el suelo y con escasa o nula potencia aplicada a este rotor. La bieleta de cambio de paso de esta pala estaba suelta por el golpe; y la otra pala parecía intacta.

Por lo tanto, un escenario bastante probable de la secuencia de rotura de los rotores y cadena de mandos es que la palas del rotor principal golpearon el suelo con potencia y con los mandos funcionando de modo correcto, tras lo cual se produjo su rotura y la de la cadena de transmisión de potencia al rotor de cola, de modo que cuando este rotor golpeó el suelo ya no giraba con potencia.

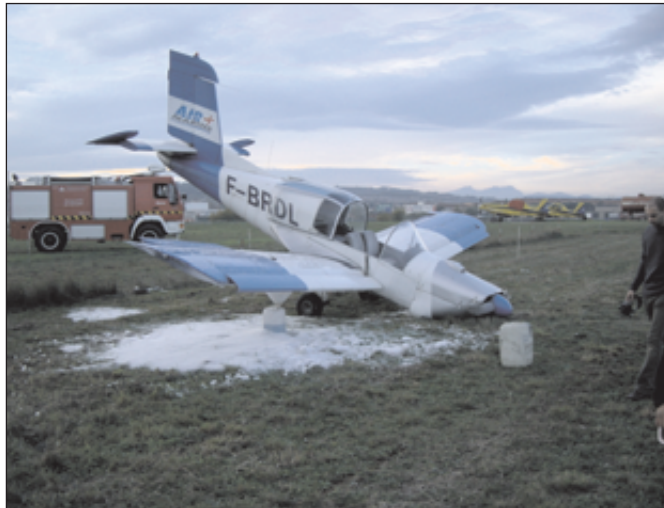
Shortly afterwards there was a sudden loss of engine power. The pilot decided to land again but, as the remaining length of the runway was too short, he decided to make a 180 degree turn, which he was unable to complete, as he mentioned in his statement after the incident, due to the lack of speed and altitude of the aircraft. It finally landed on the runway strip. The impact with the ground was hard, the nose landing gear collapsed and subsequently the propeller hit the ground. The aircraft

crossed the taxiway and finally came to a halt a few metres further on.

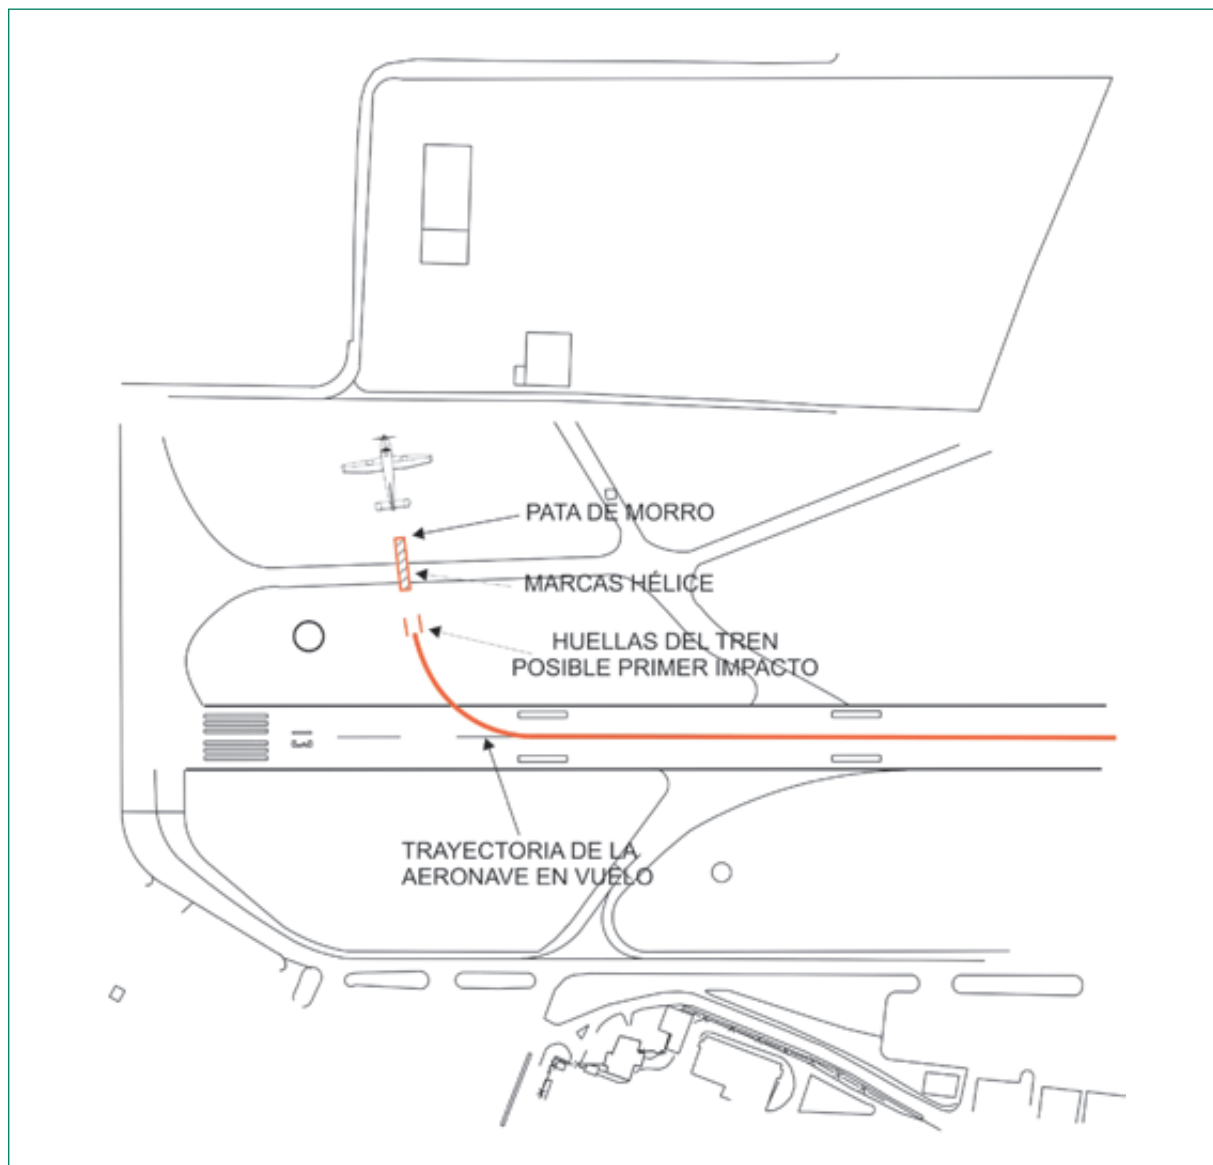
No damage was caused to third parties. Airport operations were not affected at any time, as the aircraft came to a stop outside the safety areas.
