# CIAIAC

Comisión de Investigación  
de Accidentes e Incidentes  
de Aviación Civil

## **BOLETÍN INFORMATIVO 07/2003**

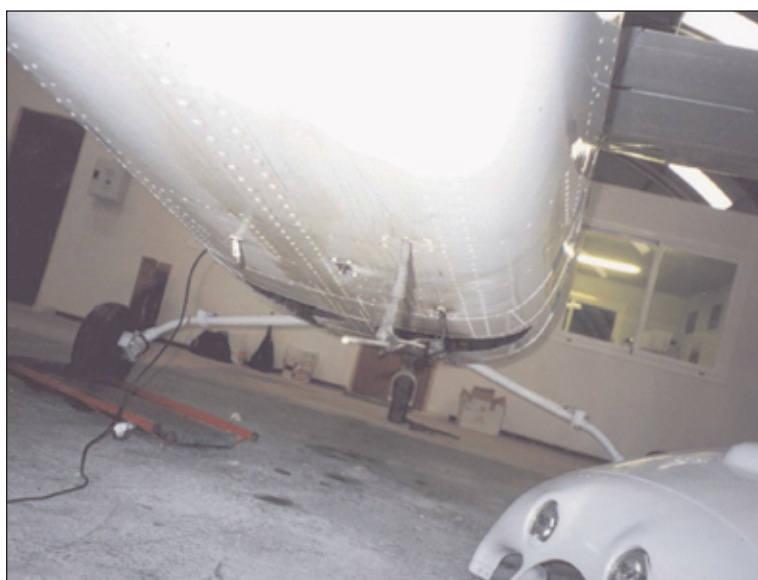
Durante la toma se produjo el plegado del tren de aterrizaje, lo que provocó que la aeronave contactase con el pavimento con la hélice y parte inferior del fuselaje, y prosiguiese deslizando sobre ésta, hasta que finalmente se paró.

A consecuencia de todo ello, la aeronave sufrió daños en el tren de aterrizaje, parte inferior del fuselaje, hélice y zona de motor. El piloto resultó ileso.

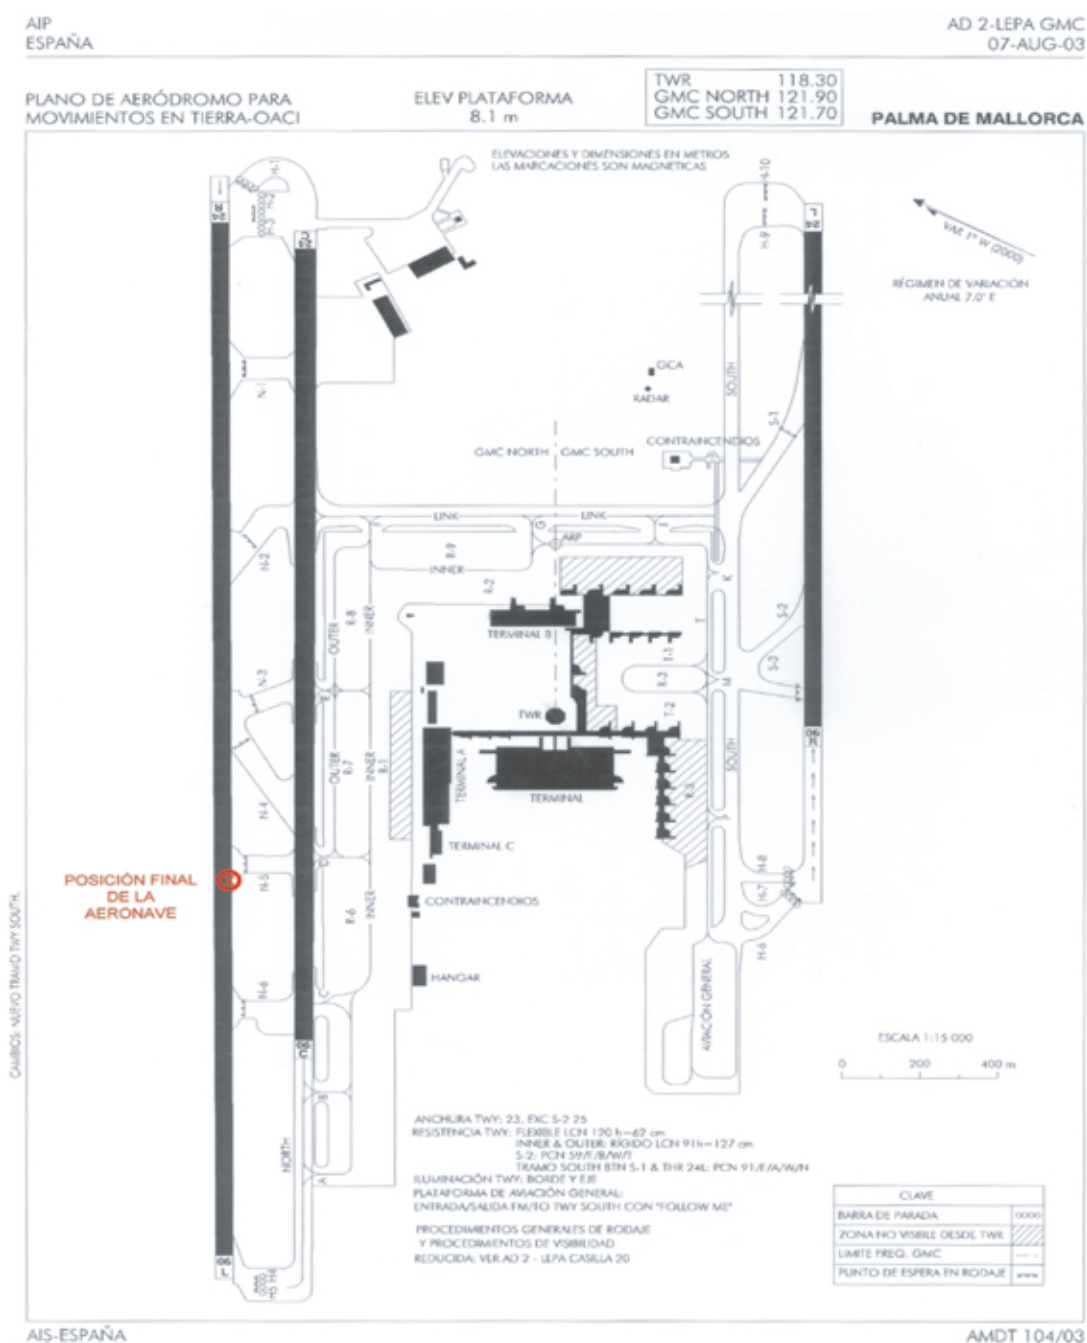
La pista 06L/24R por la que tomó la aeronave tiene una longitud de 3.270 de largo y una anchura de 45 metros. La aeronave paró finalmente a la altura de la calle N-5 a 1.300 metros del umbral.

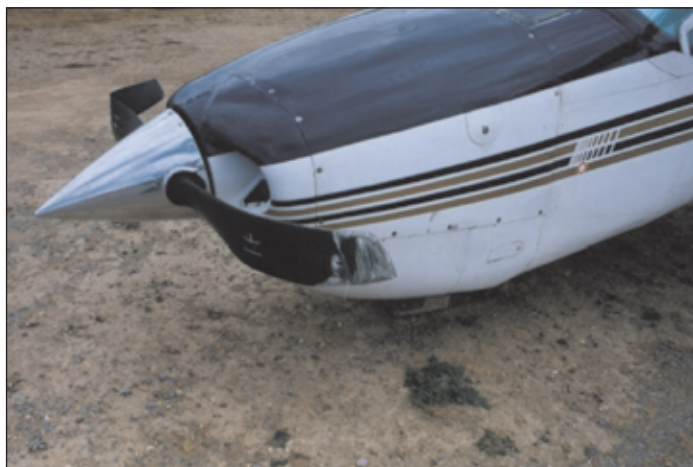
El servicio de extinción de incendios acudió al lugar del suceso, si bien no fue precisa su intervención, ya que no hubo incendio ni derrame de combustible.

Inmediatamente después se iniciaron las labores de retirada de la aeronave que duraron unos 20 minutos, durante los cuales la pista permaneció cerrada.
