Comisión de Investigación  
de Accidentes e Incidentes  
de Aviación Civil

## **BOLETÍN INFORMATIVO 08/2003**

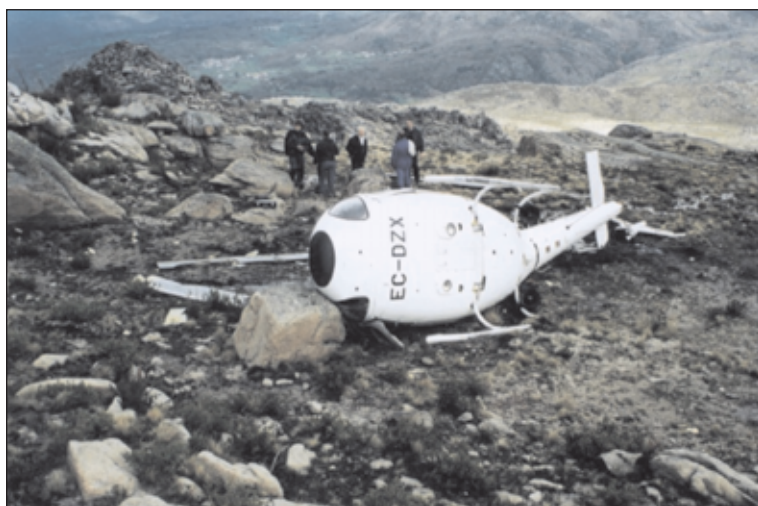
La aeronave sufrió daños de importancia en ambos rotores, motores, cono de cola y fuselaje.

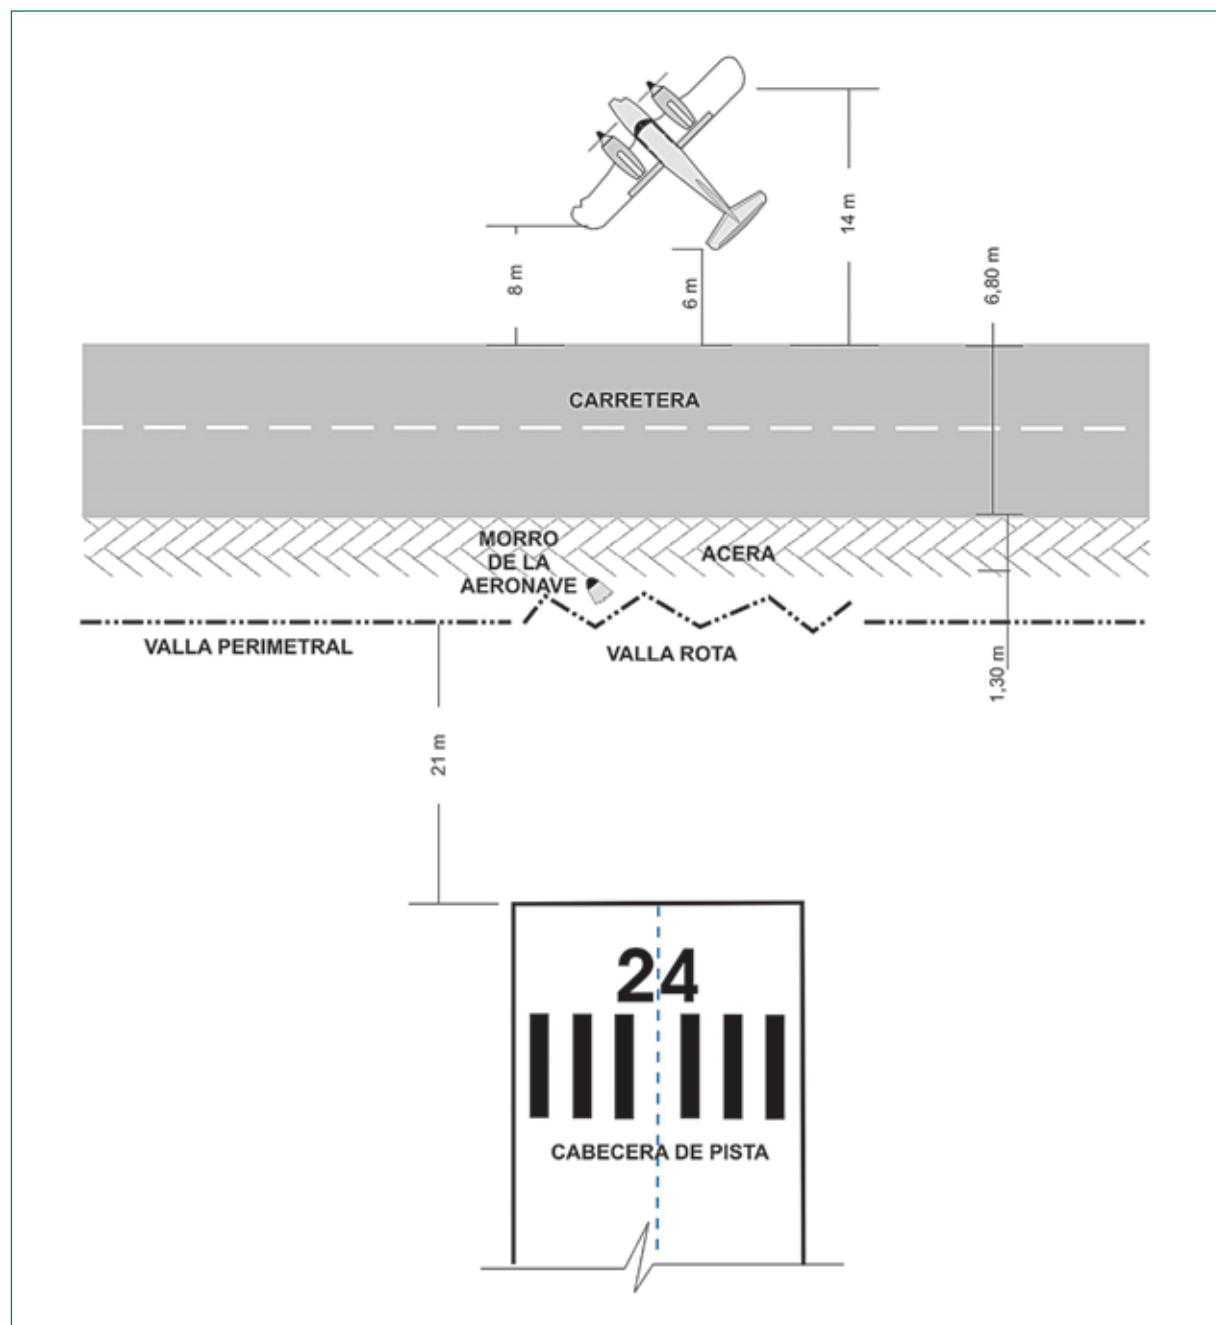
La aeronave sufrió daños importantes debido al impacto con la valla metálica de cerramiento del aeródromo. Los principales daños se produjeron en los planos, con fracturas e impactos, las palas de ambas hélices, el morro de la aeronave, del que se desprendió parte y el tren de aterrizaje del avión, que colapsó, haciendo que la aeronave se arrastrara sobre el fuselaje.

La aeronave sufrió daños en las alas, que posiblemente fueron debidos al impacto con la valla y los postes de la misma. Al colapsar el tren de aterrizaje los motores y las hélices se arrastraron por el suelo sufriendo daños de consideración.

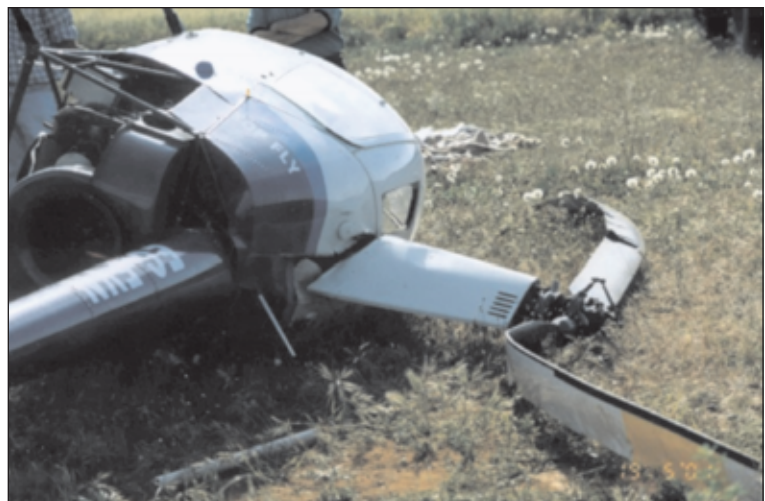
Durante el vuelco, las palas del rotor principal impactaron contra el suelo.

La aeronave sufrió daños de importancia en el sistema del rotor principal, cabina y cono de cola.

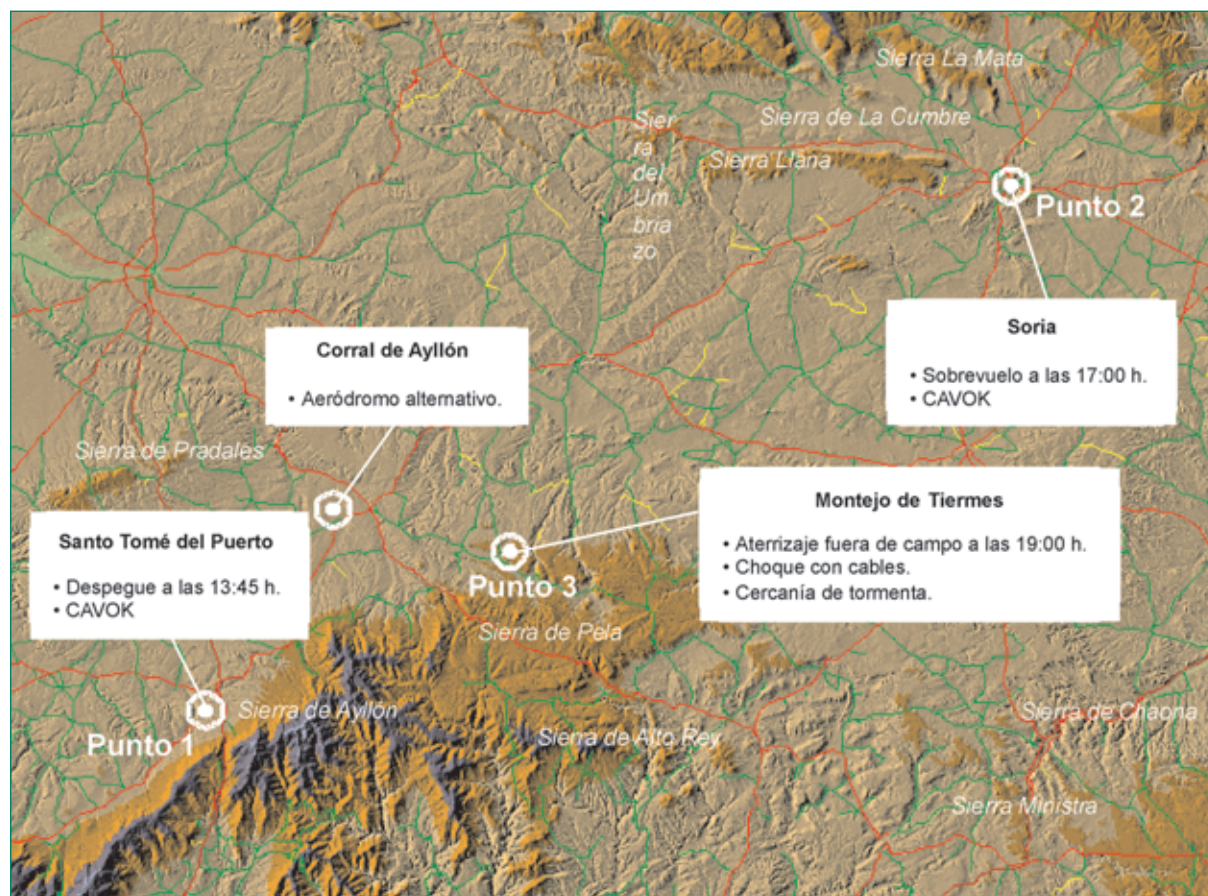
Alrededor de las 19:00 hora local, realizando la maniobra de aproximación, impactaron con un cable de línea eléctrica lo que produjo daños importantes en la aeronave, en la línea y heridas al instructor.

Las roturas y deformaciones que presentaba la aeronave en el plano izquierdo y la cúpula de la cabina posterior se produjeron por el contacto directo del cable de alta tensión con
