# CIAIAC

Comisión de Investigación  
de Accidentes e Incidentes  
de Aviación Civil

## **BOLETÍN INFORMATIVO 09/2003**

## **09/2003**

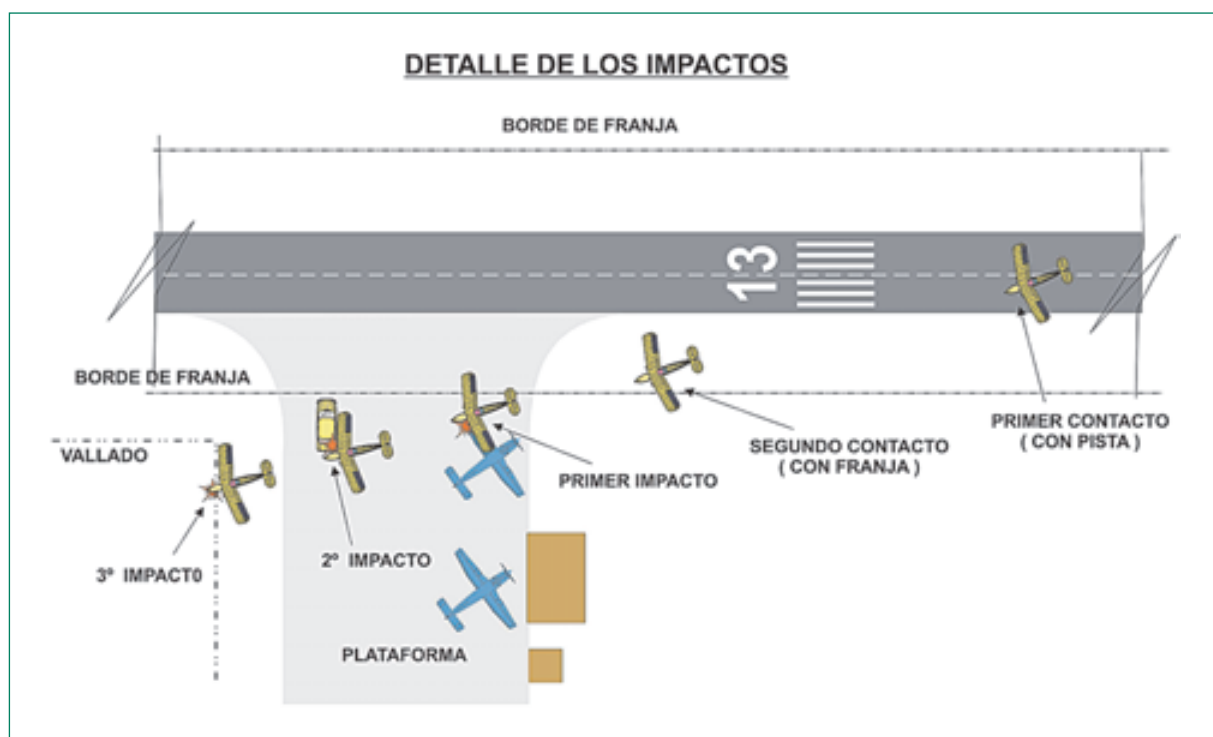
Ante ello, el piloto decidió recortar el circuito y aterrizar por la pista 13. La aeronave tomó contacto con la pista sin encontrarse alineada con ésta y con una alta velocidad de descenso, lo que provocó su rebote, y que se fuese de nuevo al aire. A causa de su desalineamiento con la pista, la aeronave fue desviándose hacia la izquierda, de forma que el siguiente contacto con el terreno lo hizo ya en la franja de pista. Este contacto también fue duro, lo que provocó un nuevo rebote de la aeronave, que se fue otra vez al aire. Durante este salto, la pata izquierda del tren principal de la aeronave impactó contra el extremo del plano de otra aeronave que estaba estacionada en la plataforma. Seguidamente la otra pata impactó contra la parte trasera de un vehículo que se encontraba también en la plataforma, y finalmente la aeronave impactó contra la valla de cerramiento del aeródromo, donde quedó detenida.

La aeronave sufrió daños de importancia en planos, tren de aterrizaje, estabilizador horizontal, timón de profundidad, hélice y daños menores en motor y fuselaje.

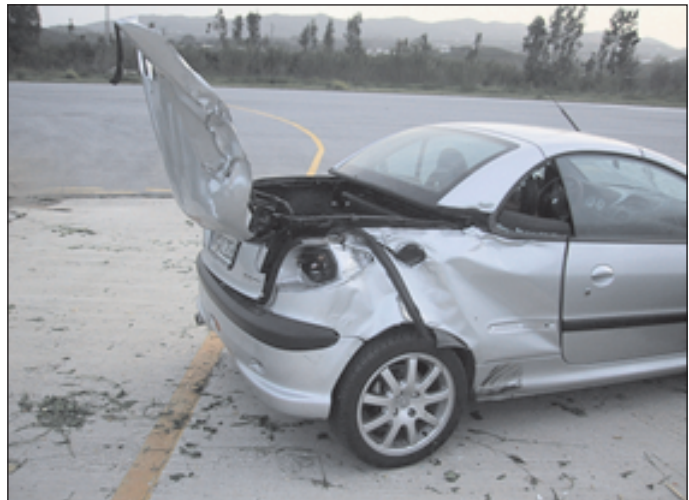
Se produjeron daños en el extremo de un plano de una aeronave que estaba estacionada en la plataforma y en la parte trasera de un vehículo.

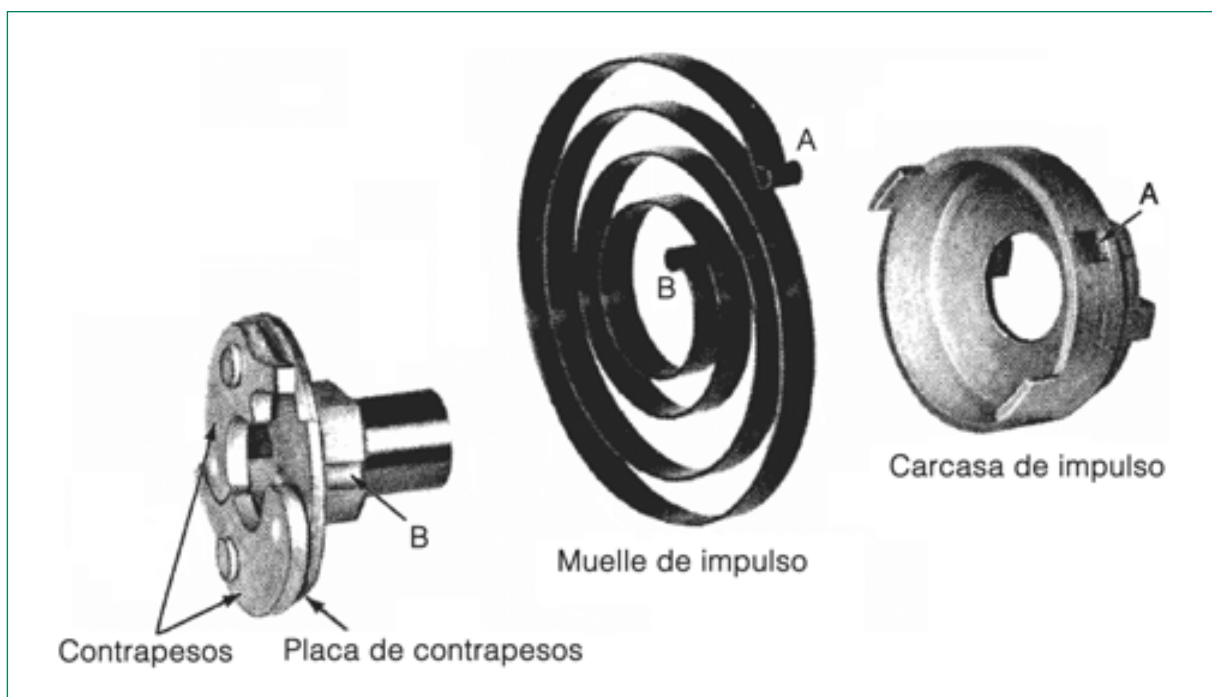
Figura 6. Partes del acoplador de impulso.

- La carcasa de impulso: gira solidariamente con el cigüeñal del motor mediante los engranajes de la zona de accesorios del motor.
- El muelle de impulso: está metido en la carcasa de impulso y unido en su extremo exterior a ésta mediante un remate A y su extremo interior a la unidad de contrapesos mediante un remate B (véase figura 6).
- La placa de contrapesos: está unida al eje del rotor de la magneto y gira solidariamente con él. Tiene una ranura B en la que encaja la parte interior del muelle de impulso. Tiene unidos dos contrapesos en su parte inferior.
- Contrapesos: están unidos a la placa de contrapesos mediante dos puntos sobre los que pivotan. La parte más estrecha de cada contrapeso sobresale de la placa de contrapesos y hace contacto en un punto del armazón de la magneto denominado punto de parada.

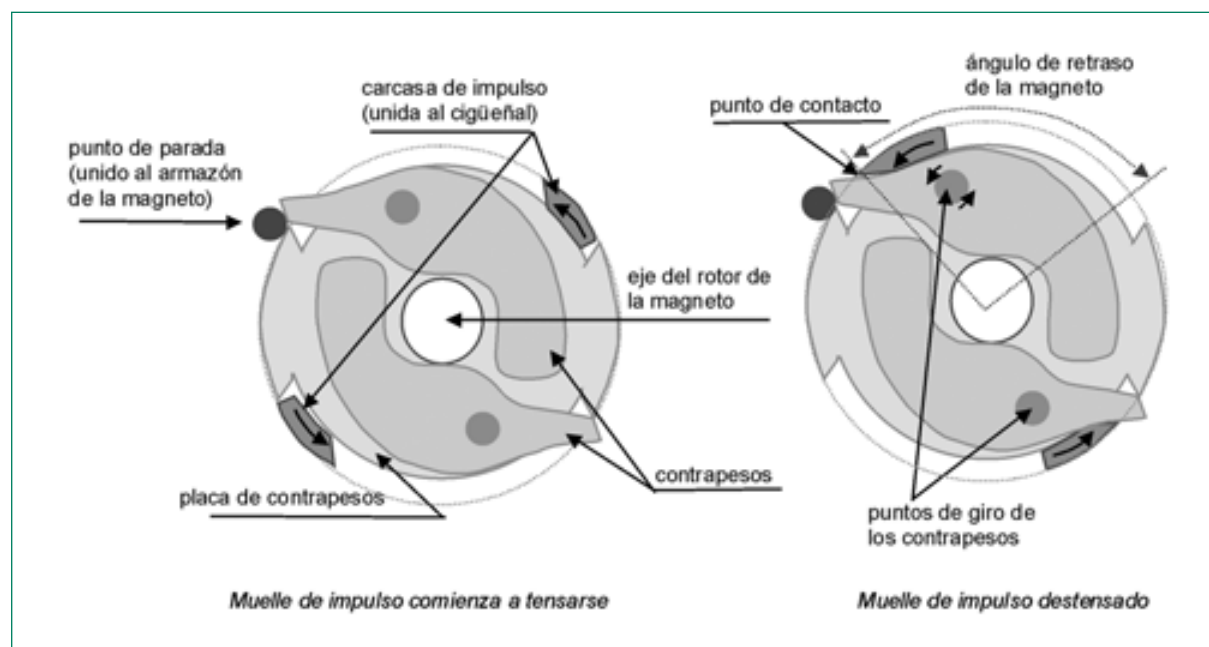
Figura 7. Funcionamiento del acoplador de impulso.

El número de grados que la carcasa de impulso gira desde que la placa de contrapesos se para (punto fijo de avance del encendido) hasta que vuelve a girar una vez se ha pasado el punto de parada (punto óptimo de encendido en el arranque) recibe el nombre de ángulo de retraso.

La parte saliente de los contrapesos tropezará completamente hasta 175 rpm aproximadamente y dejarán de tropezar por encima de 350 rpm. Como los contrapesos son capaces de pivotar sobre los puntos de giro, a altas revoluciones la fuerza centrífuga hace que el extremo más pesado del contrapeso salga hacia fuera causando que la parte que hace contacto con el punto de parada se meta hacia dentro y por lo tanto evitando el contacto.

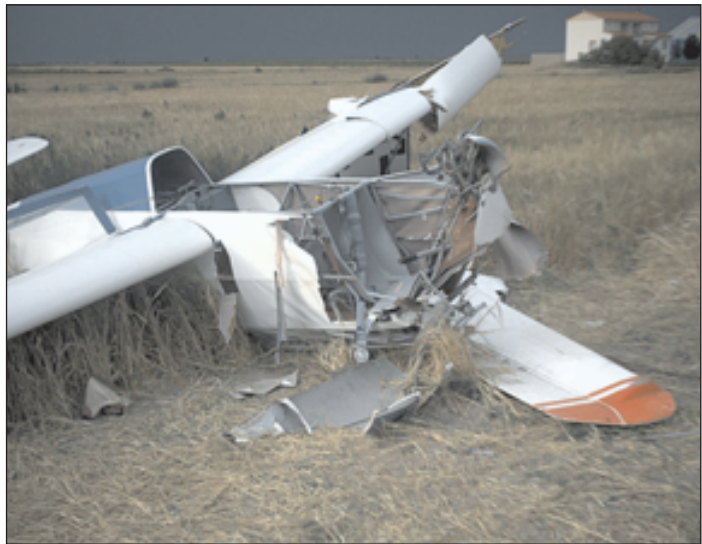
La aeronave tuvo daños de importancia en ambos planos, morro, fuselaje y timón de profundidad.

La aeronave sufrió la rotura de ambos planos, y daños en el morro, fuselaje y timón de profundidad.

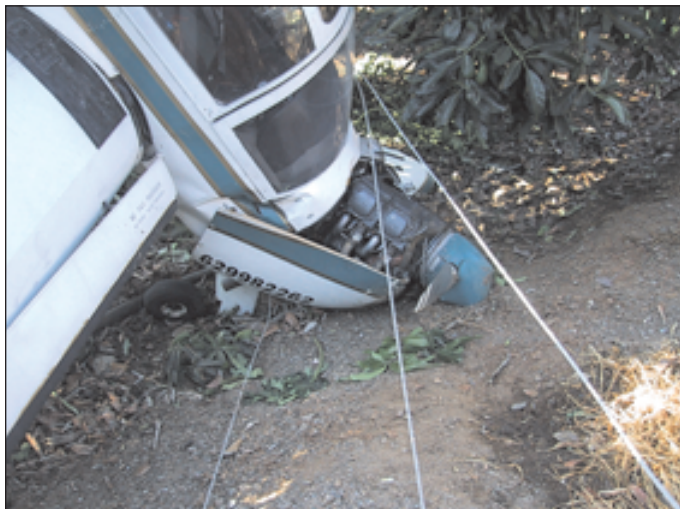
La aeronave en su descenso impactó contra un tendido eléctrico y cayó sobre unos árboles de unos tres o cuatro metros de altura. La aeronave mantuvo su integridad estructural, excepto el motor, el cual, unido a la hélice quedó separado de su posición a causa de la rotura de la bancada. La hélice estaba prácticamente sin daños.

En el depósito del plano izquierdo no se encontró nada de combustible y en el del plano derecho había apenas 3 centímetros de nivel, lo que indicaba una cantidad pequeña. Los tanques no presentaban fugas aparentes y no había evidencias de combustible derramado en las inmediaciones de la aeronave.

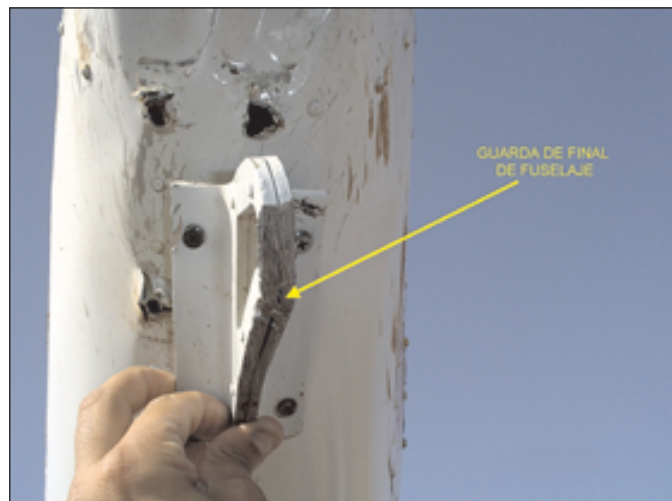
- Hélice y cono de hélice.
- Carenado inferior de motor.
- Motor.
- Pata de morro.
- Mamparo cortafuegos.
- Borde marginal y alerón del plano izquierdo.
- Última estación del fuselaje, con pérdida de la guarda.
- Carenado inferior del estabilizador vertical.

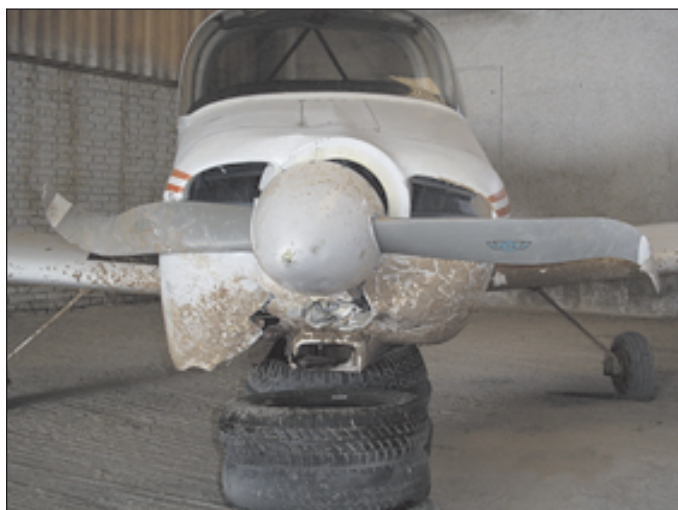
Por otra parte, la deformación de las puntas de las palas de la hélice, claramente hacia delante, evidencia que en el momento en el que se produjo su contacto con el terreno, el motor iba a plena potencia.

Durante el recorrido de la aeronave fuera de la pista, se debió producir la rotura de parte de la sujeción de la pata de morro, lo que permitió que ésta se fuese plegando hacia atrás, aunque sin provocar su desprendimiento, de forma que permaneció unida a la aeronave hasta el impacto final contra el montículo de piedras. Asimismo, al plegarse esta pata se produjo un descenso del morro de la aeronave, ocasionando el impacto de la hélice contra el terreno.
