Comisión de Investigación  
de Accidentes e Incidentes  
de Aviación Civil

## **BOLETÍN INFORMATIVO 10/2003**

| Referencia | Fecha | Matrícula | Aeronave | Lugar del suceso | |
|---|---|---|---|---|---|
| A-016/2001 | 30-03-2001 | EC-CXQ | Cessna 172 C | Montaña de las Carboneras .....<br>(Santa Cruz de Tenerife) | 1 |

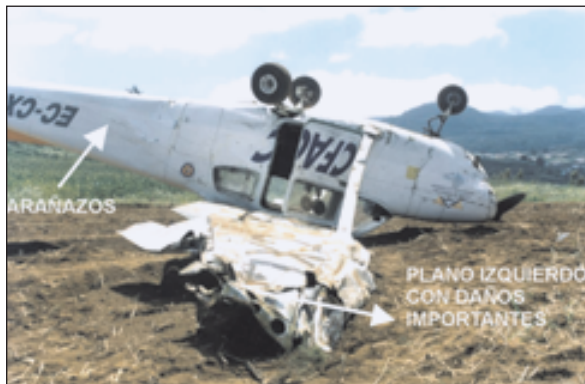
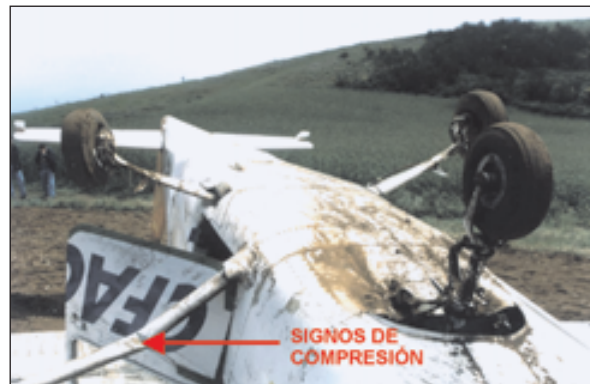
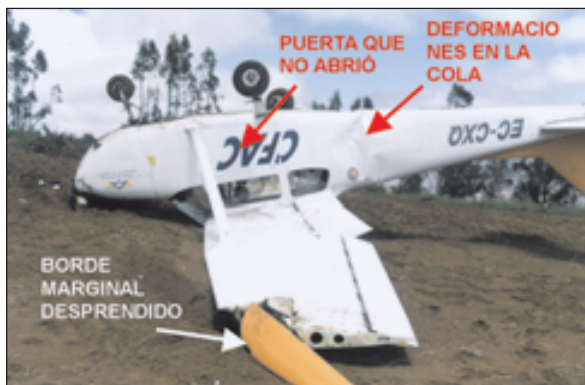
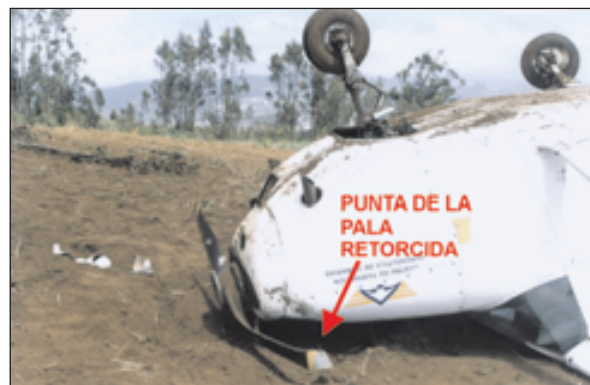
El primer impacto de la aeronave, se produce con la parte inferior del fuselaje que rompe varios arbustos que se encontraban en un lado de la montaña, en el fuselaje aparecen arañazos debidos probablemente a estos arbustos. La piloto consigue aumentar el ángulo de ascenso y la potencia y superar la cima segando varios eucaliptos. En el borde de ataque del plano izquierdo se observan impactos que deben ser de los árboles.

Una vez superada la cima, con un ángulo de cabeceo bastante alto y poca velocidad, la aeronave cae en picado con cierto ángulo de alabeo hacia el lado izquierdo contactando con el terreno en primer lugar con ese plano. Después impacta con el morro y gira hacia ese lado quedando finalmente parada en posición invertida y perpendicular a la de avance.

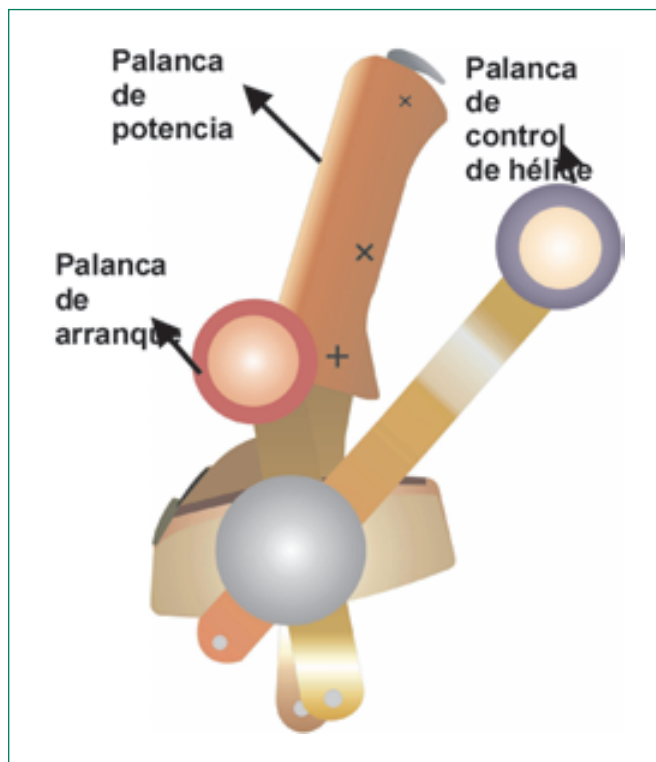
Figura 3. Descripción de los controles del motor

La palanca de potencia tiene un tope que no permite seleccionar el rango de reversa sin accionar un mecanismo que se encuentra en la parte superior de la misma.

La palanca de arranque tiene una pestaña que evita que se mueva inadvertidamente por debajo de la posición de RUN, posición intermedia, y corte el combustible en vuelo. Para salvar esta pestaña hay que accionar un dispositivo que se encuentra en la parte posterior de la palanca. Durante el vuelo esta palanca debe estar siempre en la posición de «Fligh Idle» por si fuera necesario una aceleración rápida del motor si se debe realizar un motor y al aire («go-around»). Hay que señalar que sólo cuando esta palanca está en su posición más retrasada es cuando se produce un corte de combustible.

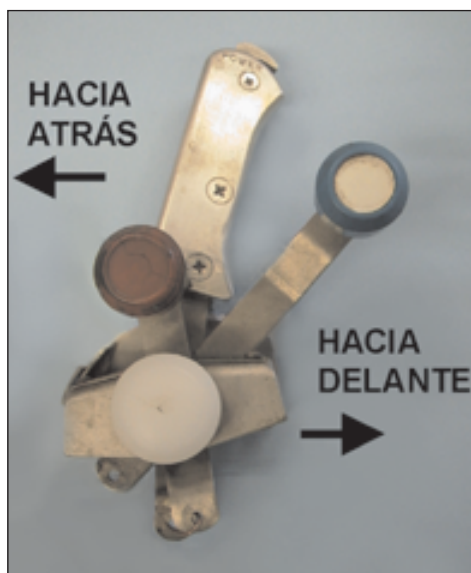
Figura 4. Posición para el arranque

Cuando la palanca de arranque está en la posición de RUN, la pestaña para evitar que un movimiento de la misma hacia atrás corte el combustible no se ha superado y por lo tanto no es efectiva.

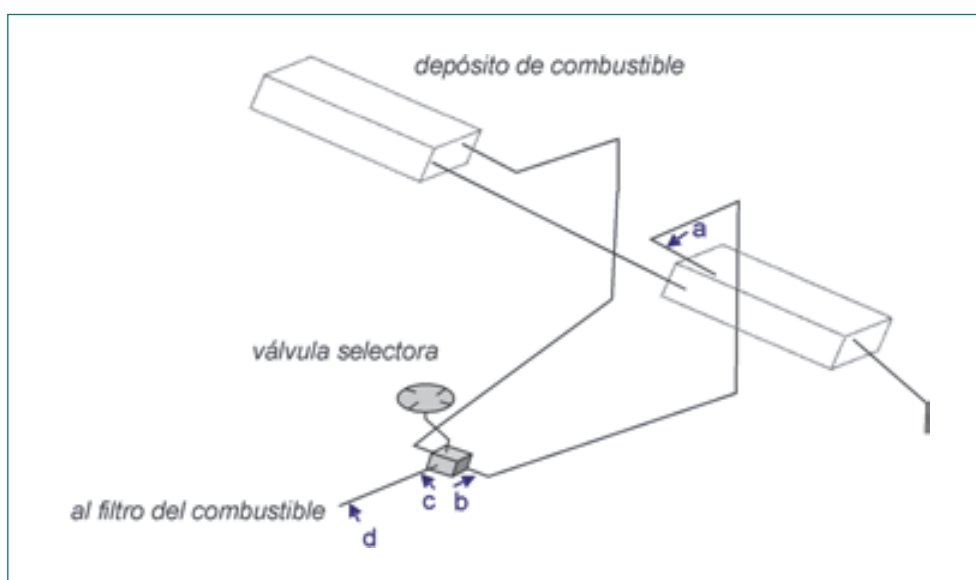
- *Sistema de combustible*: después de llenar el depósito izquierdo de la aeronave con 30 litros de combustible se hicieron comprobaciones en salida del depósito (a), en la entrada y salida de la válvula selectora (b y c respectivamente), y entrada al filtro de gasolina (d). En los tres primeros puntos se comprobó que el combustible llegaba sin problemas, pero al último punto d, que está situado a la salida del mamparo cortafuegos, el combustible no llegaba (después de un rato empezó a salir). En la inspección de las tuberías del sistema de combustible se encontró algo de suciedad pero ninguna estaba obstruida.

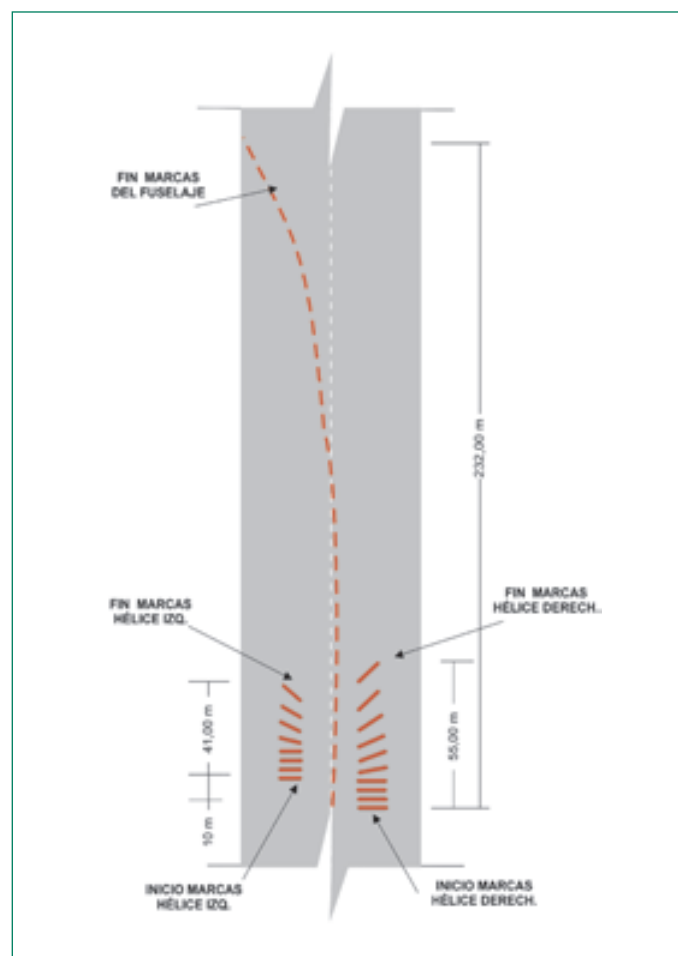
Dibujo 1

La aeronave dejó las marcas sobre la pista que pueden verse en el Dibujo 1. Las marcas de las hélices se extendieron a lo largo de unos 50 metros sobre la pista y van estando cada vez más separadas y siendo menos profundas, hasta llegar a ser apenas unas rozaduras sobre el pavimento de la pista. La aeronave abandonó la pista por el lado izquierdo y se detuvo al lado de la misma, tras recorrer apoyada sobre el tren principal y el morro del fuselaje una distancia de aproximadamente 250 metros. Las hélices indicaban que los motores desarrollaban poca potencia en el momento del accidente.

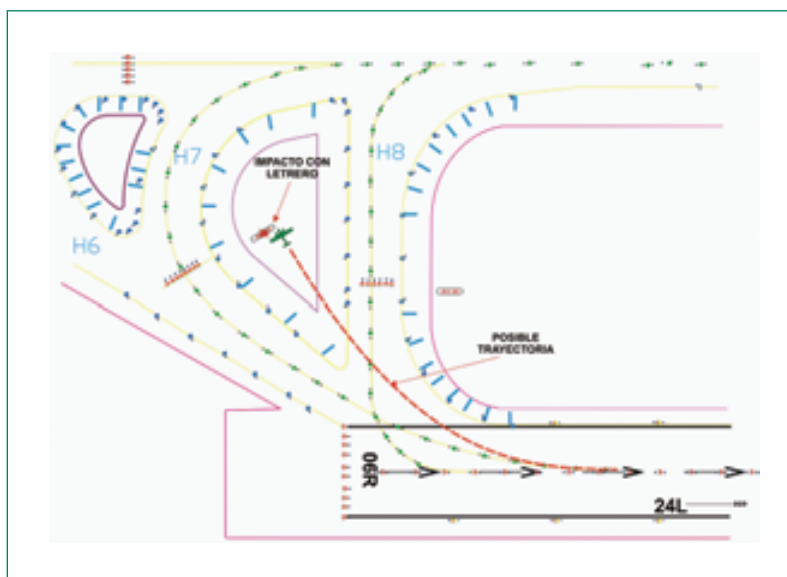
Figura 1. Trayectoria seguida por la aeronave

Cuando la aeronave alcanzó la zona final de la pista 24L, el piloto inició un viraje a la derecha para tomar la calle de salida H-7. Abandonó la pista, pero la trayectoria de la aeronave no siguió el eje de rodaje de dicha calle, sino probablemente una línea intermedia entre los ejes de las calles H-7 y H-8 que la llevó a salirse fuera de la calle. Continuó rodando por la franja, hasta que la hélice del motor izquierdo impactó contra un letrero de señalización vertical (punto de espera 06R), que está ubicado entre las calles H-7 y H-8.
