Comisión de Investigación  
de Accidentes e Incidentes  
de Aviación Civil

# **BOLETÍN INFORMATIVO**

## **11/2003**

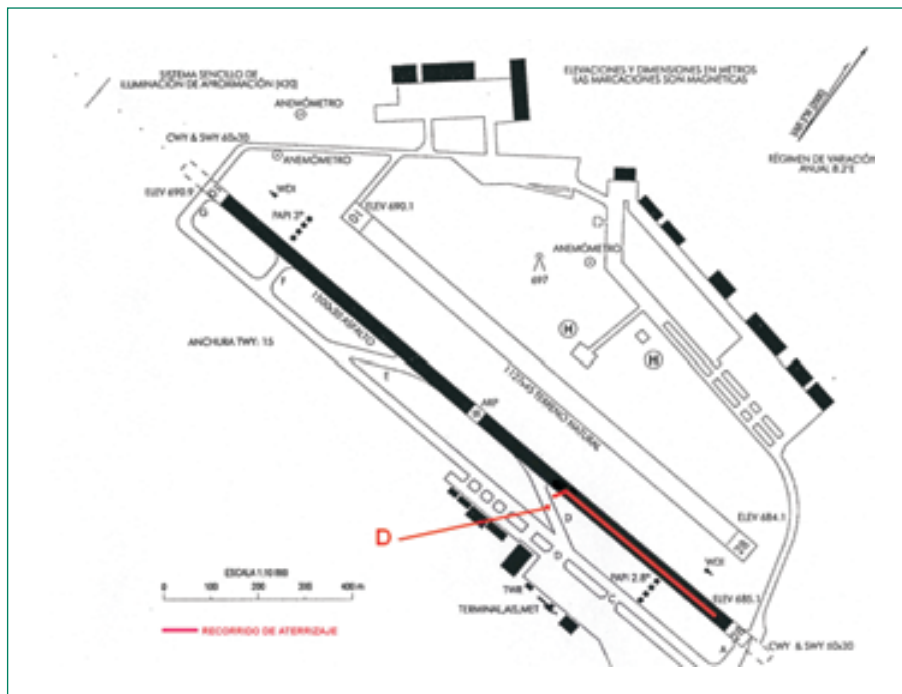
La salida rápida que utilizó el piloto es la destinada para abandonar la pista cuando se aterriza por la cabecera 10 y, por tanto, cuando es usada como salida de la cabecera 28 se convierte en un giro muy cerrado.

La distancia medida desde el umbral de la cabecera 28 a la salida rápida D es de 550 m.

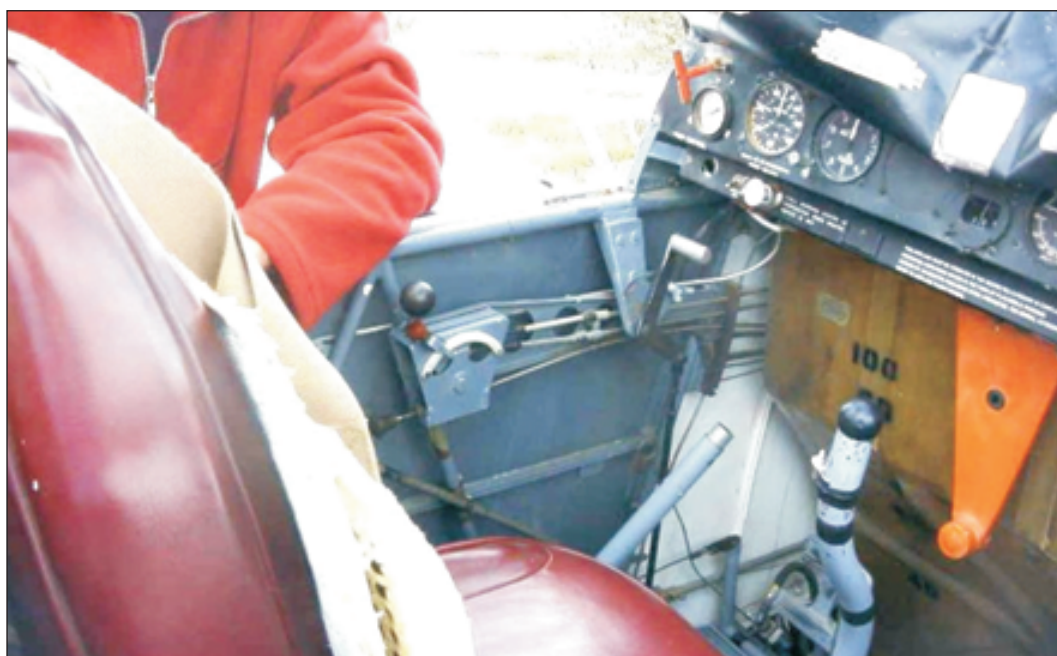
El piloto recordaba que el cinturón y el arnés le sujetaron hasta cierto punto durante el accidente, aunque al final terminó golpeando con la cabeza el panel de instrumentos, con el resultado de heridas leves en la forma de cortes y contusiones.

El arnés y el carrete de sujeción «Reel, shoulder harness, take up» P/N O-4600-444-1, s/n 837, fabricado por «American Seating Co.», «Specification AN-R-29(2)», fueron inspeccionados para determinar su comportamiento durante el impacto contra el terreno.

la aeronave indicó que la carga de apriete del cable en el tornillo hueco debería haber sido mucho mayor de las 615 lb citadas más arriba, y que lo ocurrido en el accidente llevaba a pensar que se había realizado un apriete defectuoso de la tuerca del tornillo hueco por parte del fabricante o por alguna razón el apriete se había deteriorado al haberse efectuado alguna reparación, por corrosión, u otras causas.

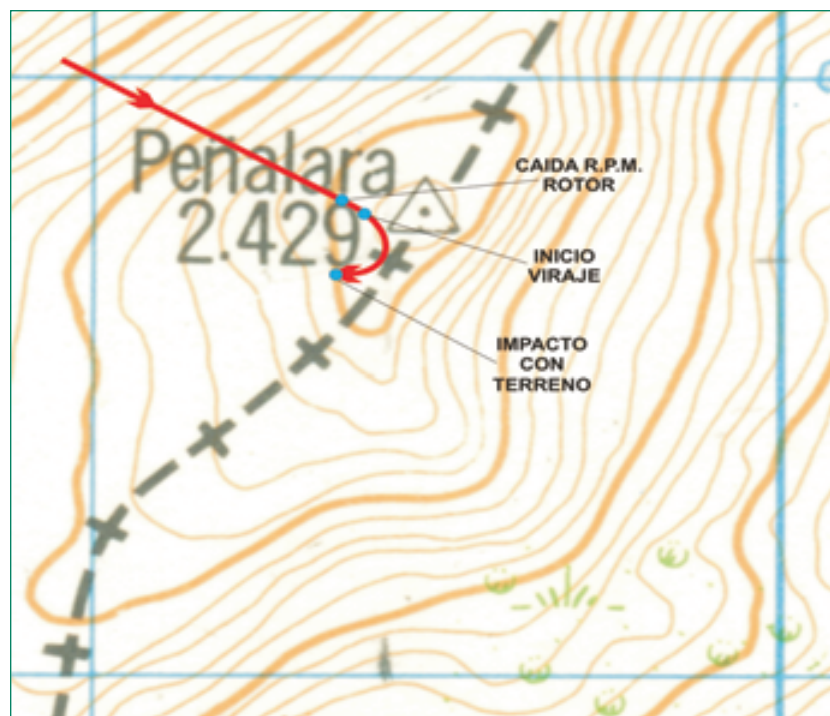
Gráfico 1. Trayectoria seguida por la aeronave

En la fase final de la aproximación se produjo un descenso de las revoluciones del rotor principal, lo que llevó al instructor a tomar los mandos. Bajó el colectivo y abrió los gases al máximo, lo que permitió una ligera recuperación de las rpm, aunque éstas no llegaron a superar el 85%.
