COMISIÓN DE  
INVESTIGACIÓN  
DE **A**CCIDENTES  
E **I**NCIDENTES DE  
**A**VIACIÓN **C**VIL

## Boletín Informativo

1/2006

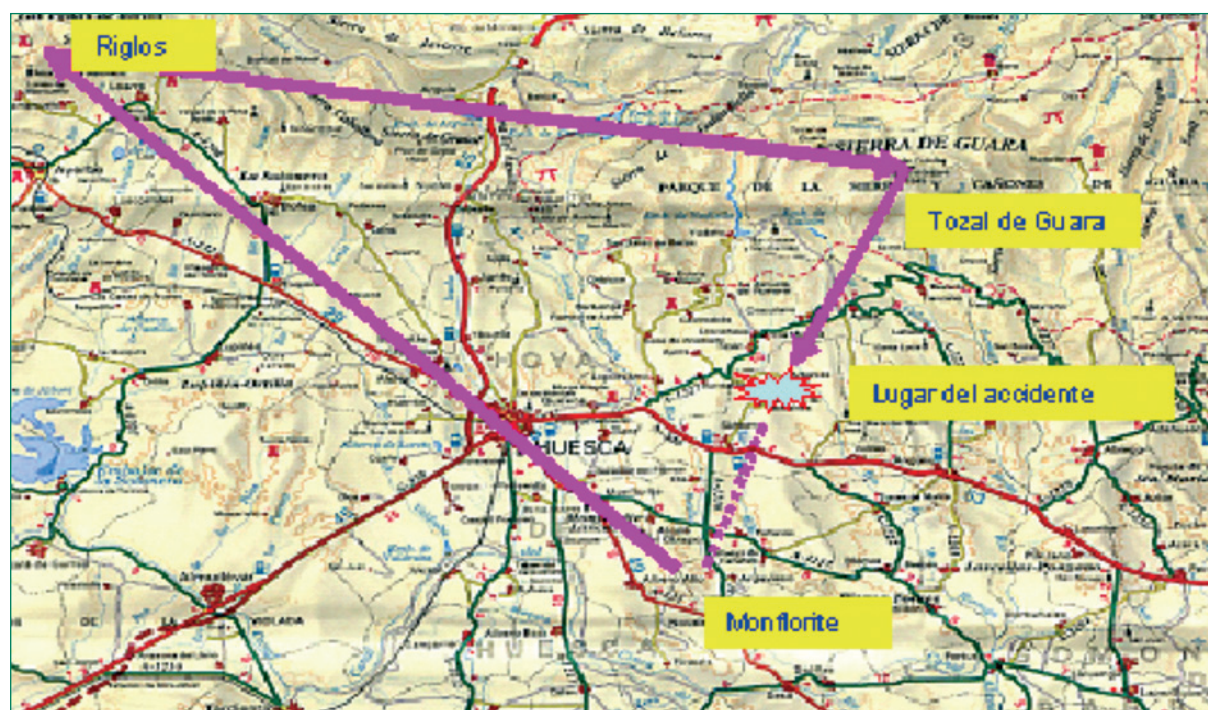
Figura 2. Recorrido realizado por la aeronave

Volaba a 200 km/h desde la sierra de Guara hacia Monflorite con una altura entre 1.100 y 1.200 m. Llevaba viento en cola de dirección norte y velocidad entre 27 y 37 km/h. Le informaron de que en superficie el viento era de 27 km/h y dirección 278°.

De repente notó un fuerte impacto y empezó a vibrar. Tiró del mando de profundidad y se le escapó la palanca de sus manos. Intentó equilibrar el vuelo del avión, que experimentaba vibraciones y entraba en un picado sin control. Como no paraba de vibrar aflojó la presión sobre el mando y empezó a caer en picado. No llegaba a los pedales debido a la aceleración negativa a la que estaba siendo sometido. Se soltó el arnés y salió despedido rompiendo el techo de la cabina con la cabeza. El paracaídas se abrió completamente en unos 3 s desde que tiró de la anilla. Calcula el piloto que en unos 10 s más alcanzaba el suelo. El viento le desplazó horizontalmente en su descenso en paracaídas y después sobre el suelo lo arrastró unos 50 m más.

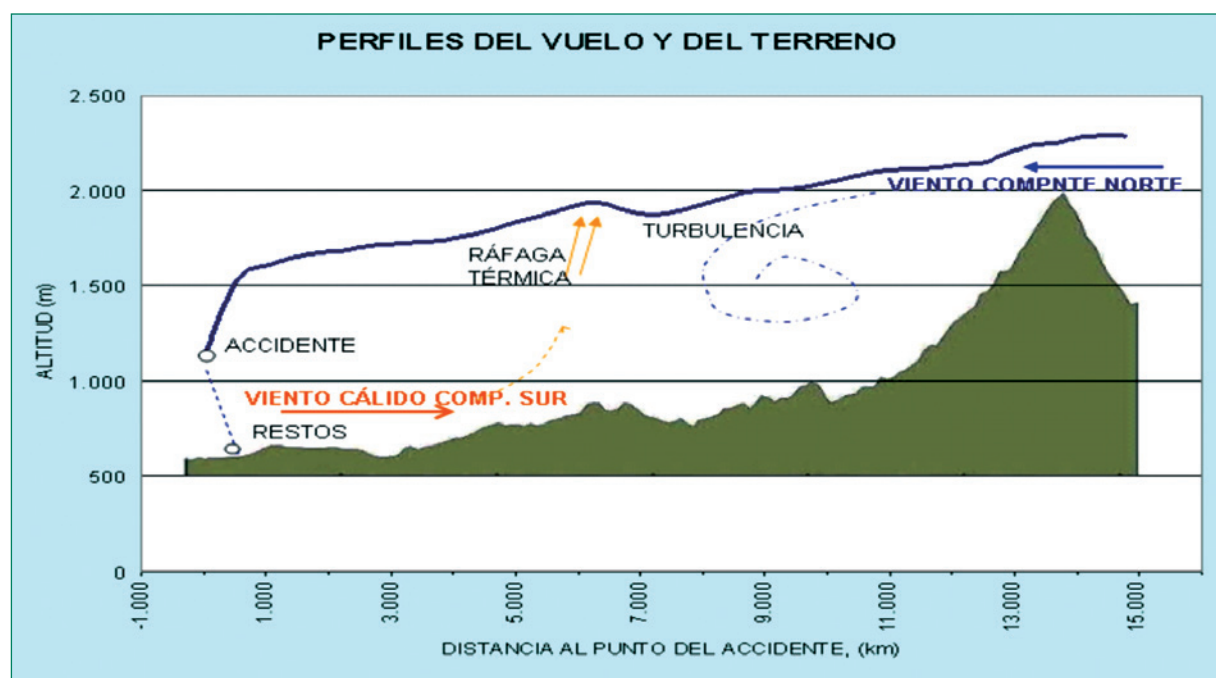
Figura 8. Perfiles del terreno y de la trayectoria final del vuelo

El accidente se produjo entre la sierra de Guara, de 2.000 m de altura, y el campo de Monflorite cuando el planeador estaba volando por encima de los primeros cerros en la ladera sur de la montaña. En la figura 8 se dibuja el perfil del terreno sobrevolado.

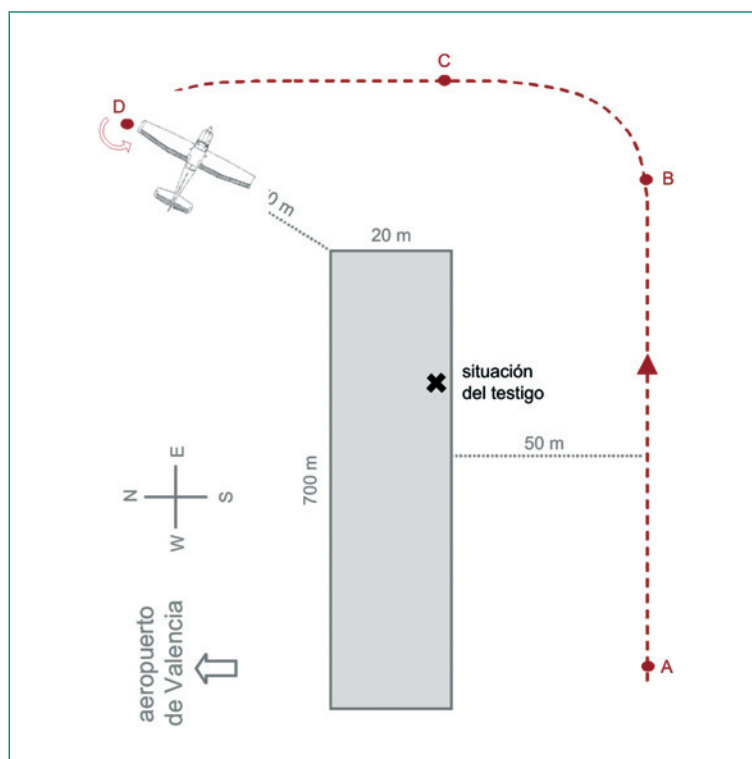
- Tramo AB: paralelo a la pista a unos 50 m a la derecha y con una altura de unos 50 ft.
- Tramo BCD: perpendicular al eje de la pista.
- Punto C: empieza a perder altura.
- Punto D: la aeronave estaba orientada paralela a la pista cuando el plano izquierdo chocó con el suelo provocando el giro de la aeronave y quedando en su posición final.

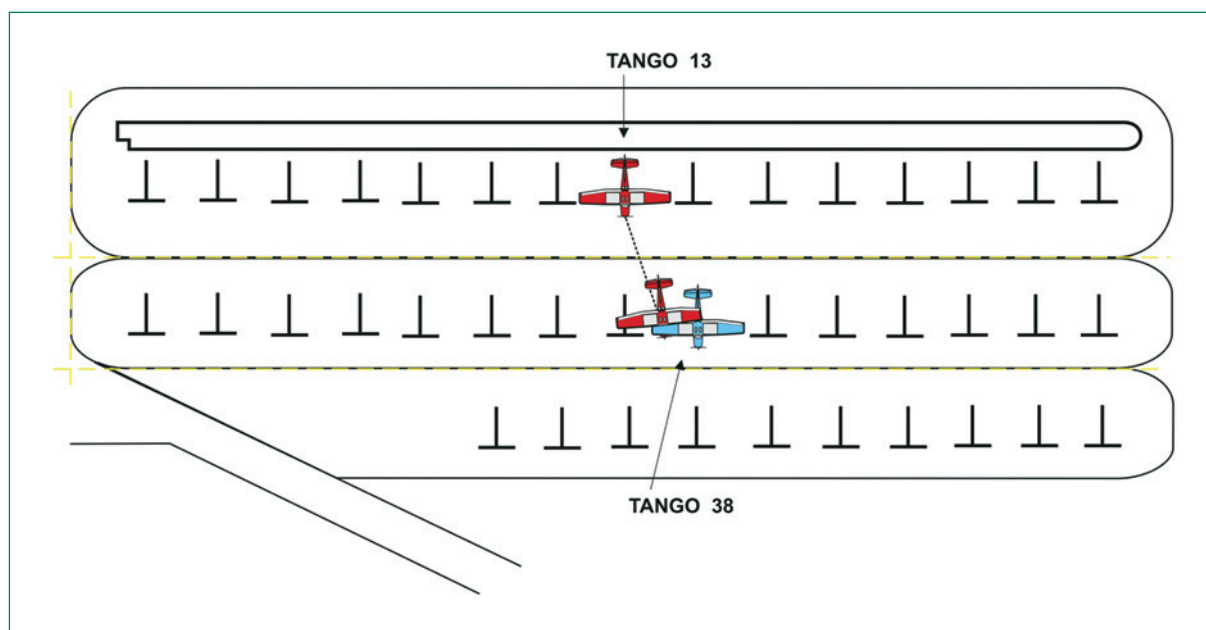
Figura 4. Trayectoria de la aeronave D-ECHM

Según la información facilitada por el piloto, la aeronave D-ECHM impactó con la aeronave EC-HAT con un ángulo (entre ejes longitudinales de ambas aeronaves) muy pequeño. Es decir, la trayectoria de la aeronave D-ECHM cuando se encontraba próxima a impactar fue casi paralela al eje longitudinal de la aeronave EC-HAT. Una vez que la hélice impactó con la semiala derecha, la aeronave giró algo hacia la izquierda.

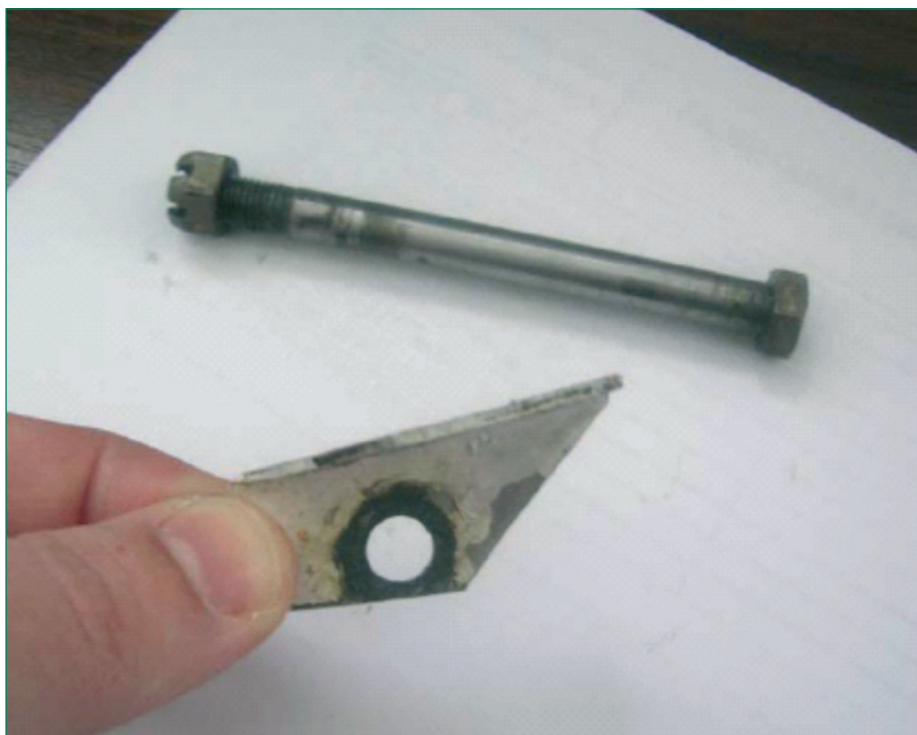
Figura 1-3

En la aeronave del incidente el link estaba montado en su posición normal, según se muestra en la figura 1-1, pero el soporte estaba acortado y sujeto por la cabeza del perno, figura 1-3.
