COMISIÓN DE  
INVESTIGACIÓN  
DE **A**CCIDENTES  
E **I**NCIDENTES DE  
**A**VIACIÓN **C**VIL

## Boletín Informativo

2/2006

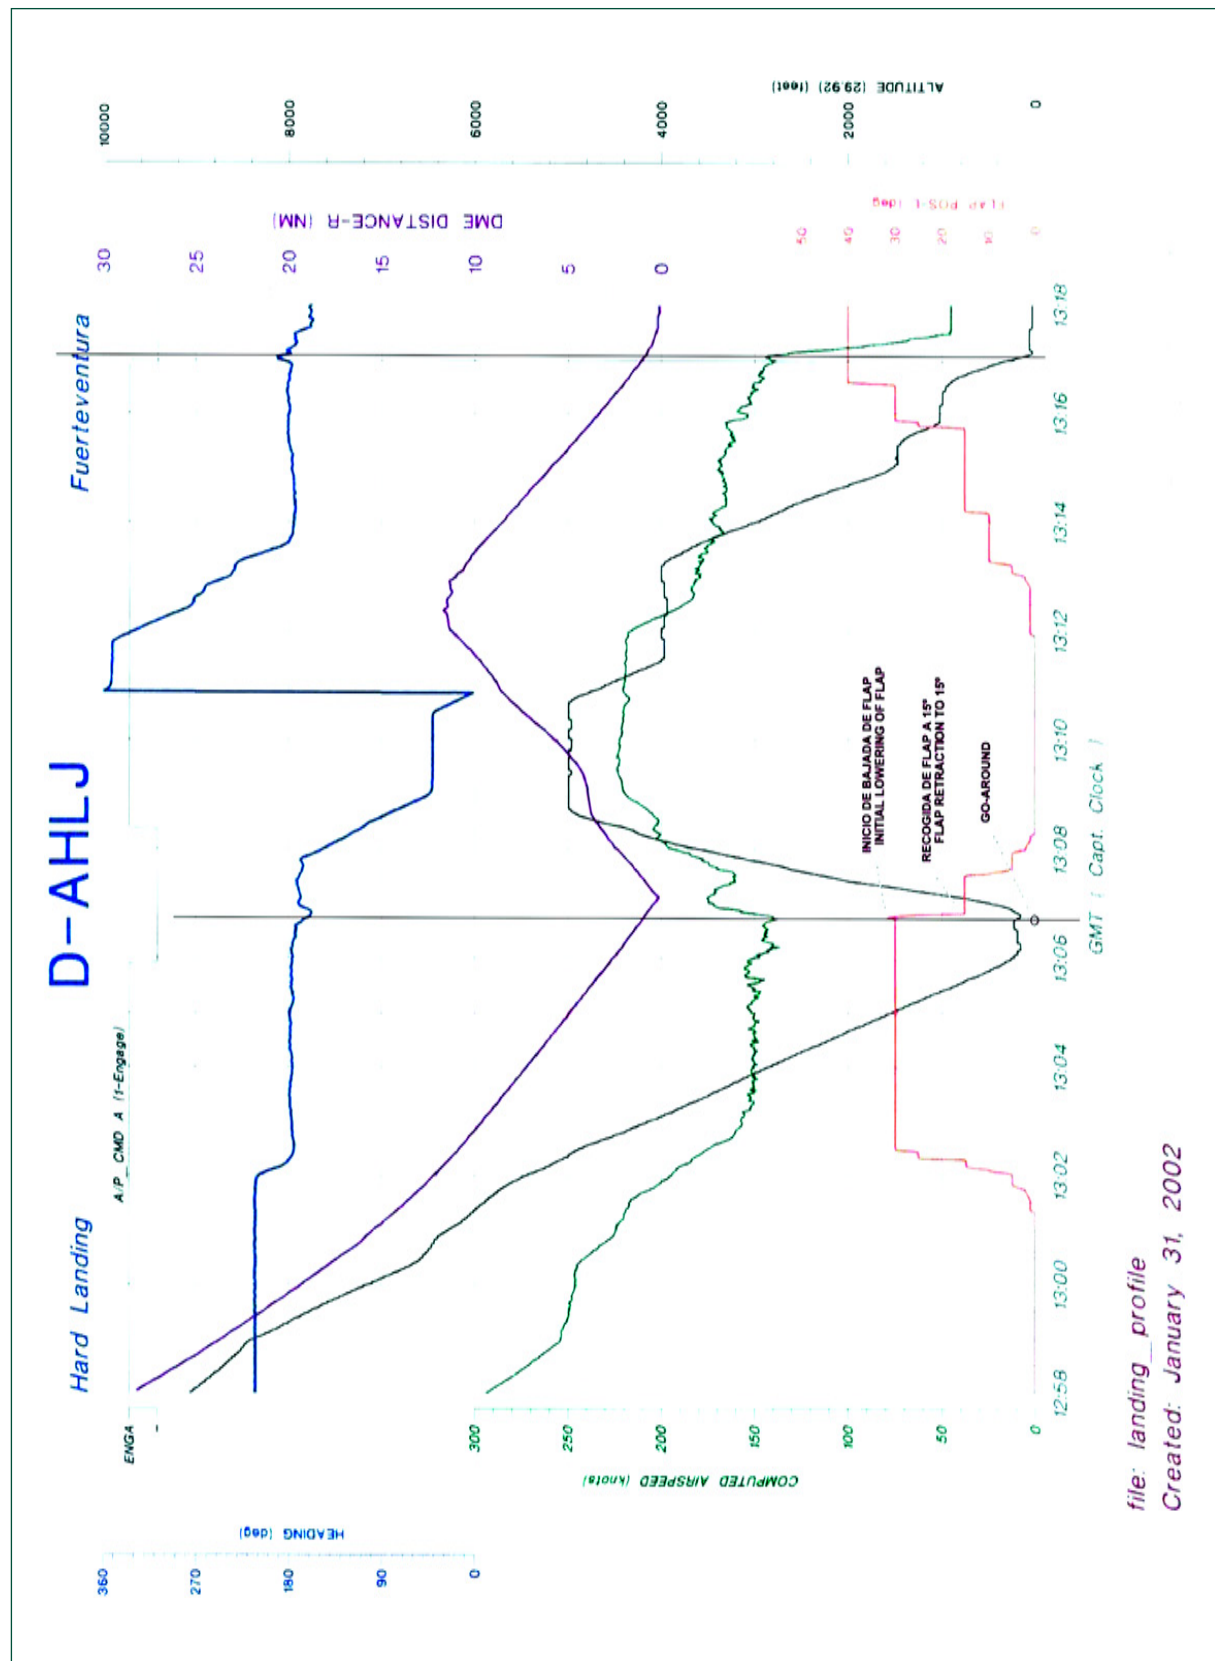
Anexo B-1. Paso por el VOR-DME. ALT, RA, Power, Heading and Roll angle

In graphic Annex B-1 a change of heading of 18° is noticed 10 seconds before go-around and bank 20° to the left, followed by a 12° heading change to the right. It is observed a descent to 105 ft radio height and the power increase for go-around.

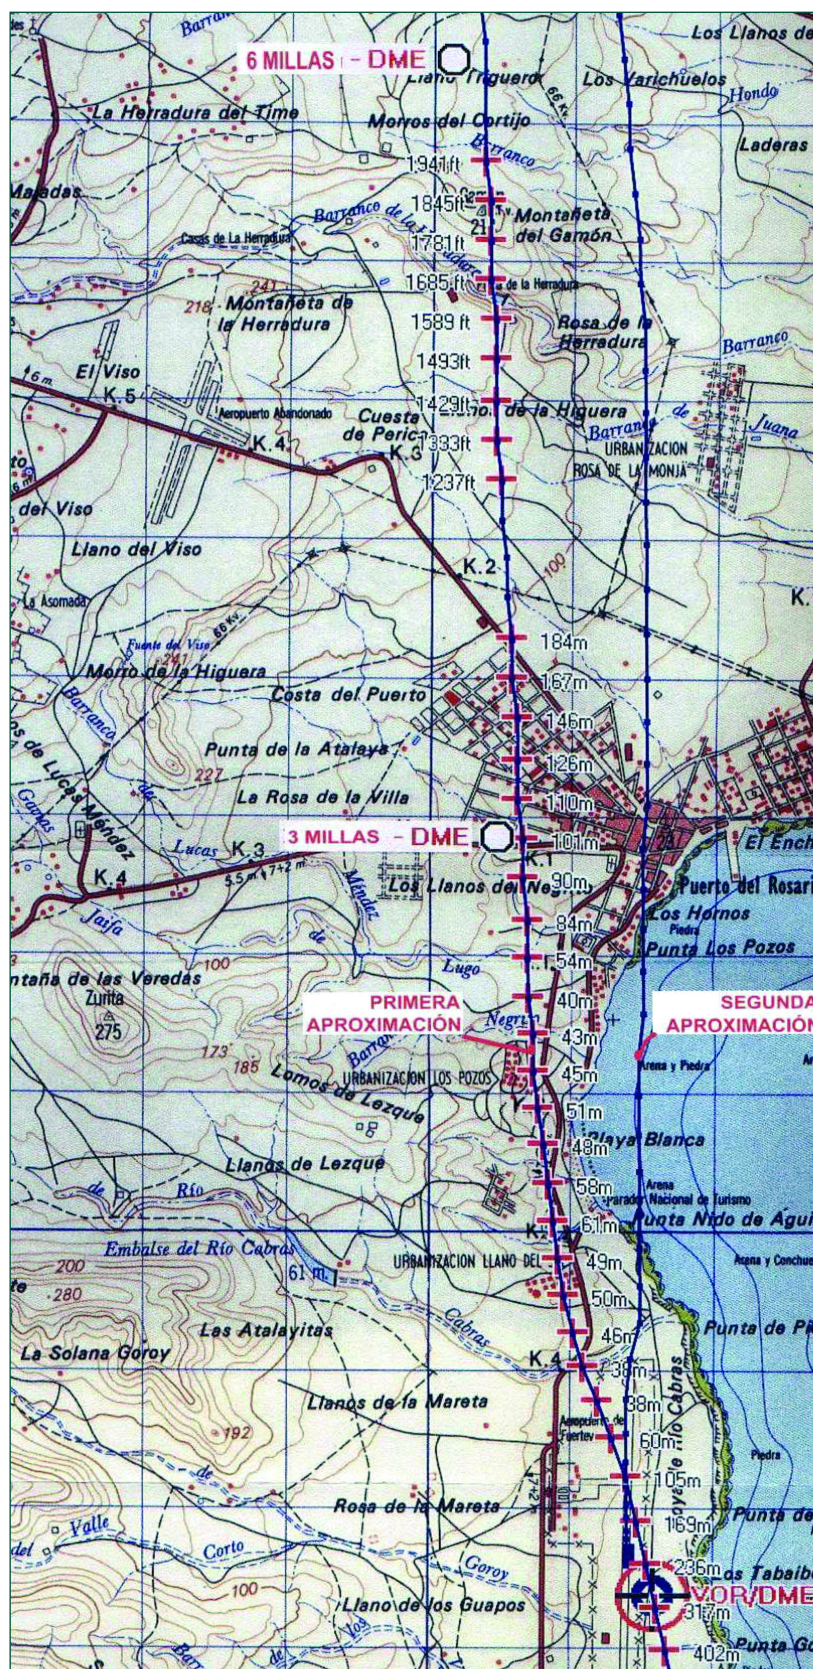
Mapa con representación de las trayectorias seguidas en las aproximaciones. Cuadrícula de 1 km

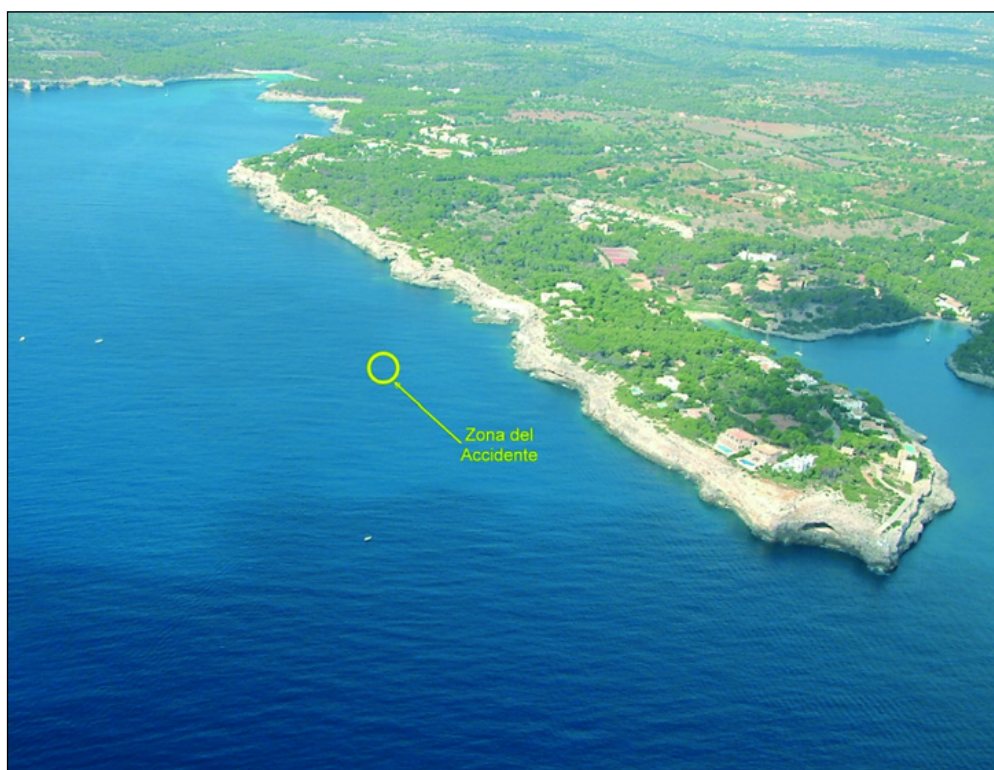
Tras fotografiar la zona de popa de un barco de vela durante un minuto aproximadamente, el helicóptero inició la maniobra de aceleración para el ascenso cuando uno de los esquís del helicóptero contactó con el agua, cayó sobre la superficie y volcó quedando la cabina sumergida en el agua. Los dos ocupantes salieron del helicóptero y emergieron a flote, siendo rescatados por el mismo barco al que estaban fotografiando.

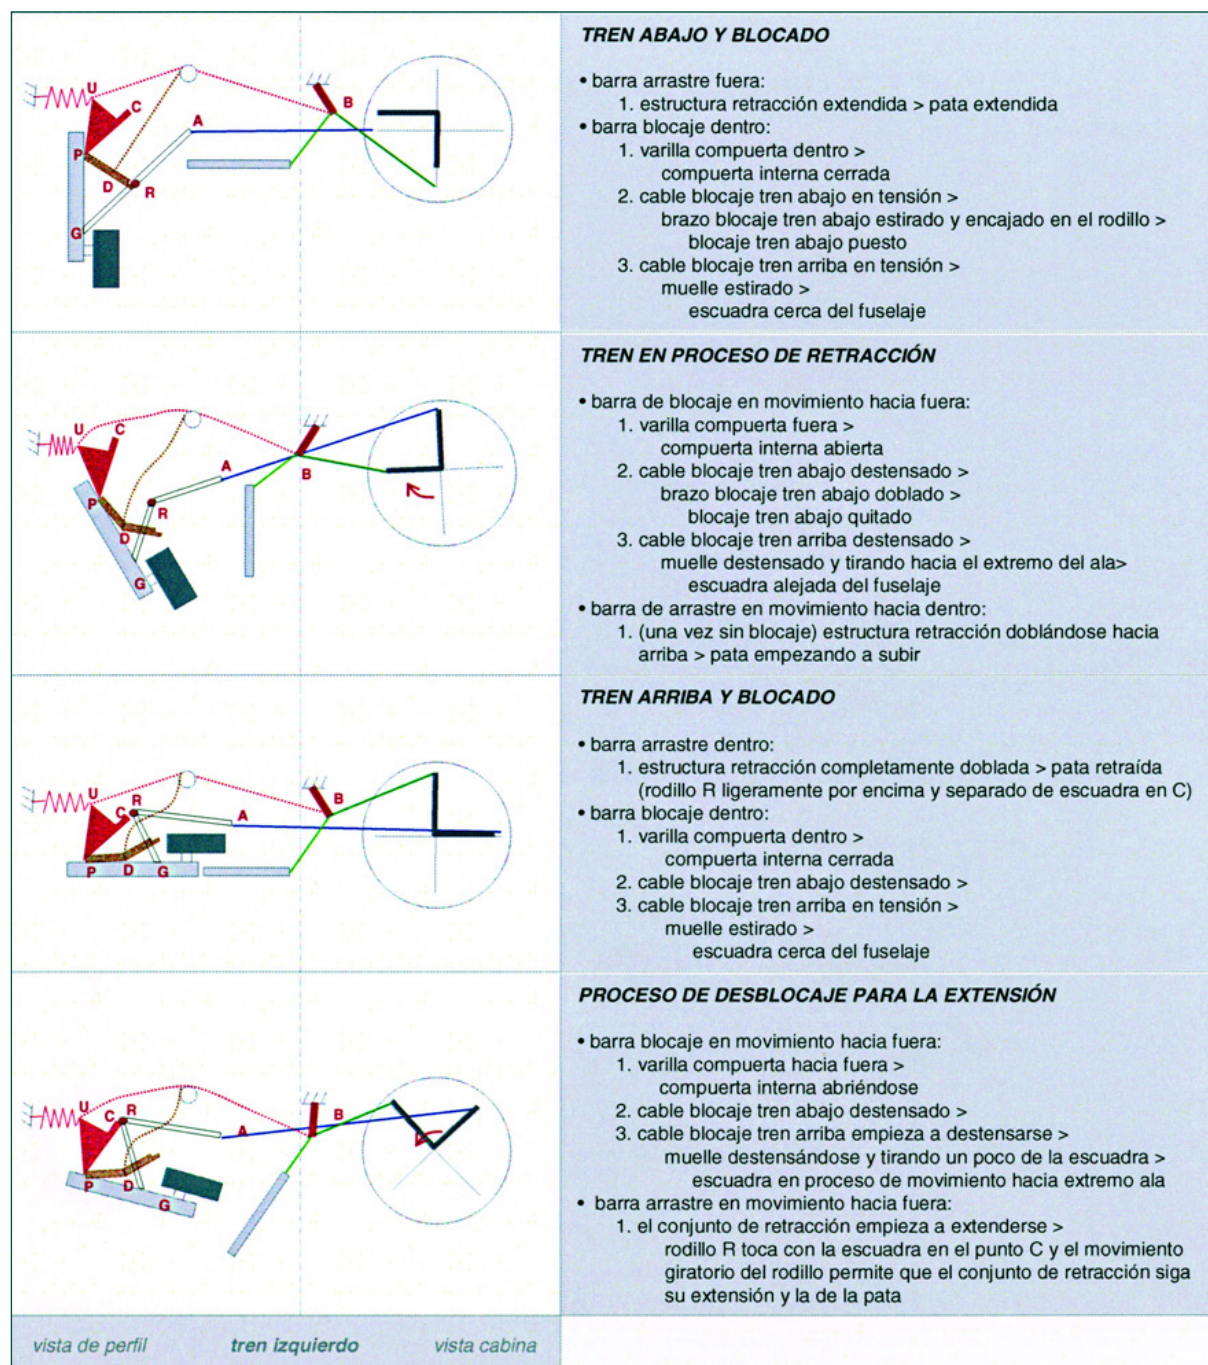
El bloqueo del tren se realiza por la acción de un cable, un muelle, la escuadra y el rodillo de la estructura de retracción (véase apartado 1.5.1). En el caso del accidente, la cruce y la barra de bloqueo funcionaron correctamente, por lo que el cable de bloqueo se debió destensar. A partir de este momento, son la acción del muelle y del rodillo los que intervienen en el proceso, desplazando el muelle la escuadra y permitiendo el deslizamiento del rodillo sobre la escuadra la extensión del tren en su primera fase. El tren de la aeronave EC-HZB presentaba indicios claros de corrosión tanto en el muelle de bloqueo como en otras partes de la estructura del tren, pudiendo haber contribuido esta corrosión a un incremento de las resistencias al movimiento de todas las partes y a una disminución de las características de recuperación del muelle afectando al posicionamiento de la escuadra. Además, el rodillo estaba totalmente agarrotado por lo que debió impedir el movimiento de giro necesario para que se completara el desbloqueo del tren. De hecho, la erosión de la escuadra en el *punto C* indicaba un excesivo rozamiento continuado contra el rodillo del conjunto de retracción.

La aeronave EC-HZB tuvo un problema de desbloqueo del tren derecho durante la aproximación al Aeropuerto de Tenerife Norte, producido por la falta de giro del rodillo de la estructura de retracción y favorecido, probablemente, por una menor tensión del muelle así como por el incremento de resistencias de todo el conjunto debido a la corrosión.

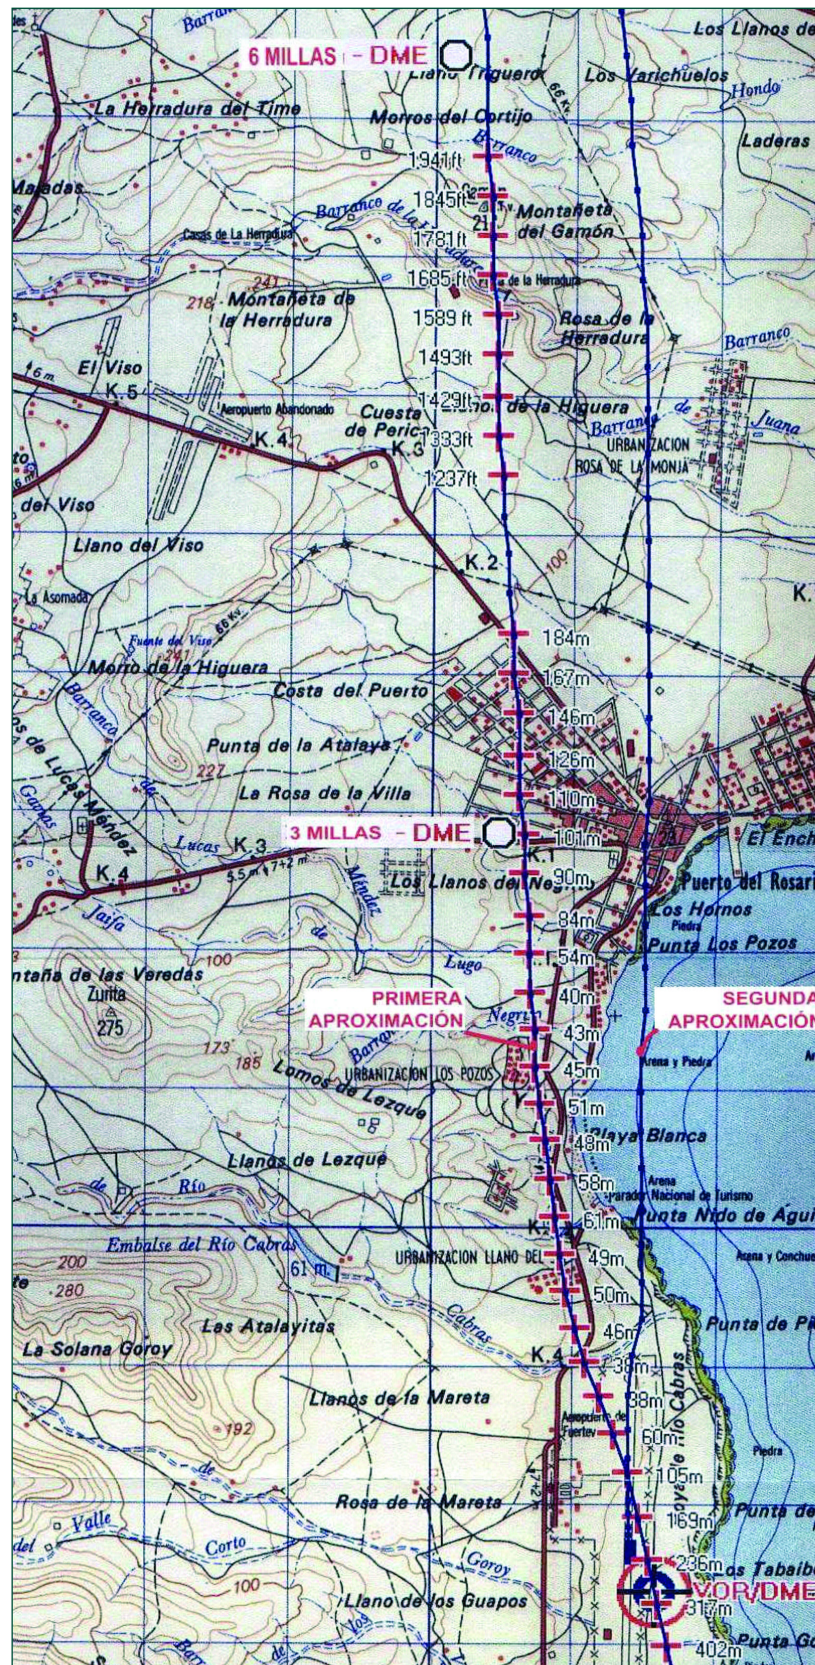
Map showing the trajectories of both approaches. One-kilometre grid

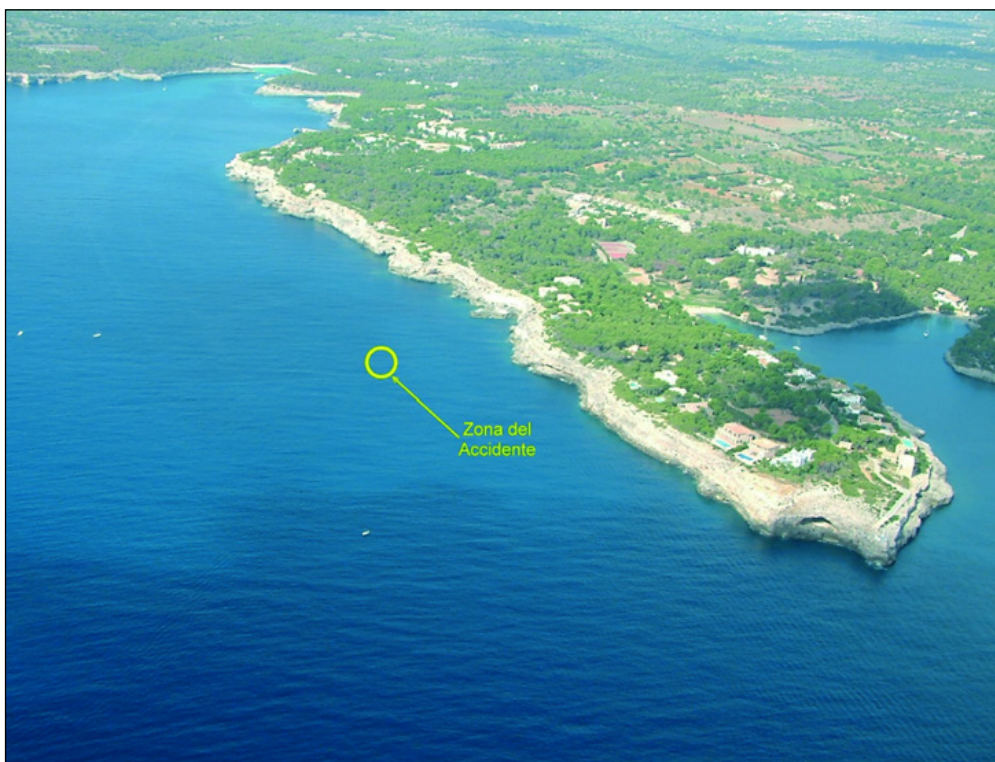
Site of the accident

After photographing the stern of a sailing boat for approximately one minute, the helicopter was commencing the acceleration manoeuvre for its ascent when one of the helicopter's skis touched the water, causing the helicopter to fall onto the surface and tip over, with the cabin being submerged in the water. The two occupants escaped from the helicopter and rose to the surface, being rescued by the same boat which they had been photographing.
