**COMISIÓN DE  
INVESTIGACIÓN  
DE ACCIDENTES  
E INCIDENTES DE  
AVIACIÓN CIVIL**

## Boletín Informativo

6/2008

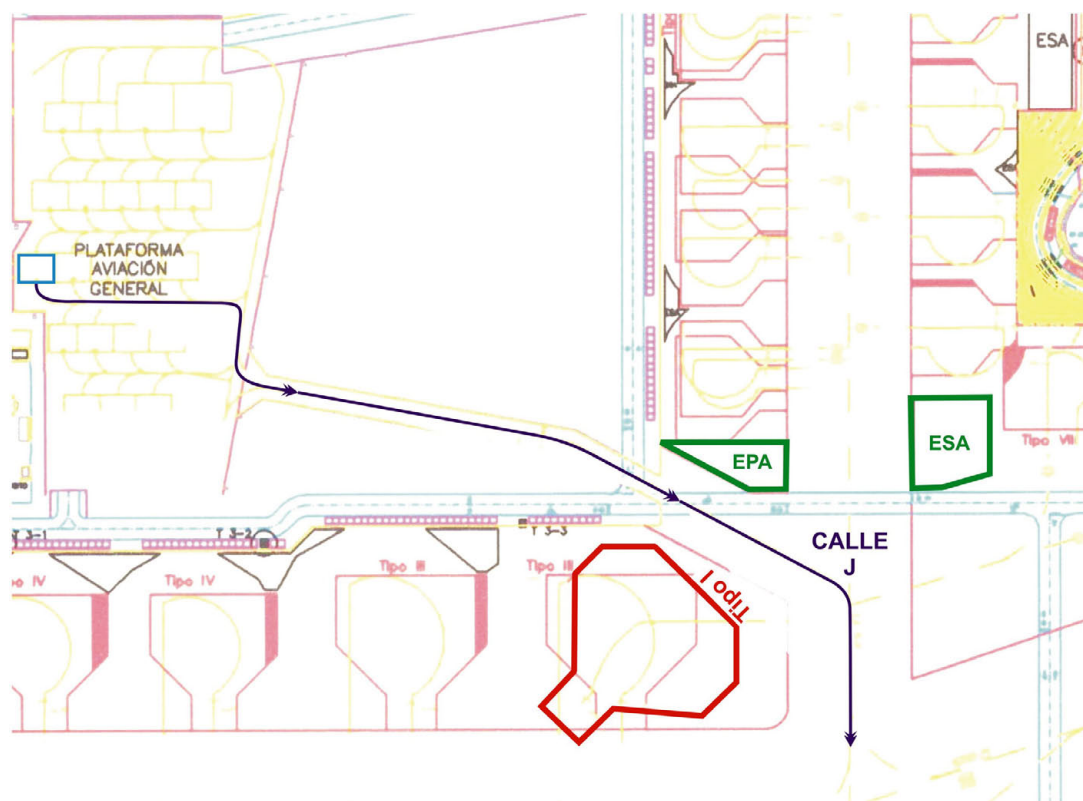
Este puesto de estacionamiento es del Tipo I, el único existente en el aeropuerto para un avión de esta categoría (con una longitud de 80,5/85 m y una anchura de 80 m), la aeronave Antonov (y en particular el AN-124-100) es similar al Boeing 747-400 en cuanto a envergadura y pesos se refiere. La orientación de este puesto es de 270° de manera que las salidas de gases de los motores quedan orientadas hacia la calle de rodaje «J». Cabe destacar que para un puesto de estacionamiento de estas características las barreras de protección antichorro situadas a lo largo de la calle de rodaje no cubren toda la envergadura del Área de Restricción de Equipos o Área de Seguridad de la Aeronave (ERA/ASA)<sup>4</sup> correspondiente a este puesto de estacionamiento. Además de la calle J, las zonas ESA y EPA (Áreas de Seguridad y Aparcamiento de Equipos respectivamente) también se pueden ver afectadas por el chorro de los reactores de un avión de la categoría del aparcamiento Tipo I (véase figura 4 a continuación).

**Figura 4.** Detalle del plano del aeropuerto utilizado por el personal señalero con las zonas ERA/ASA en rojo

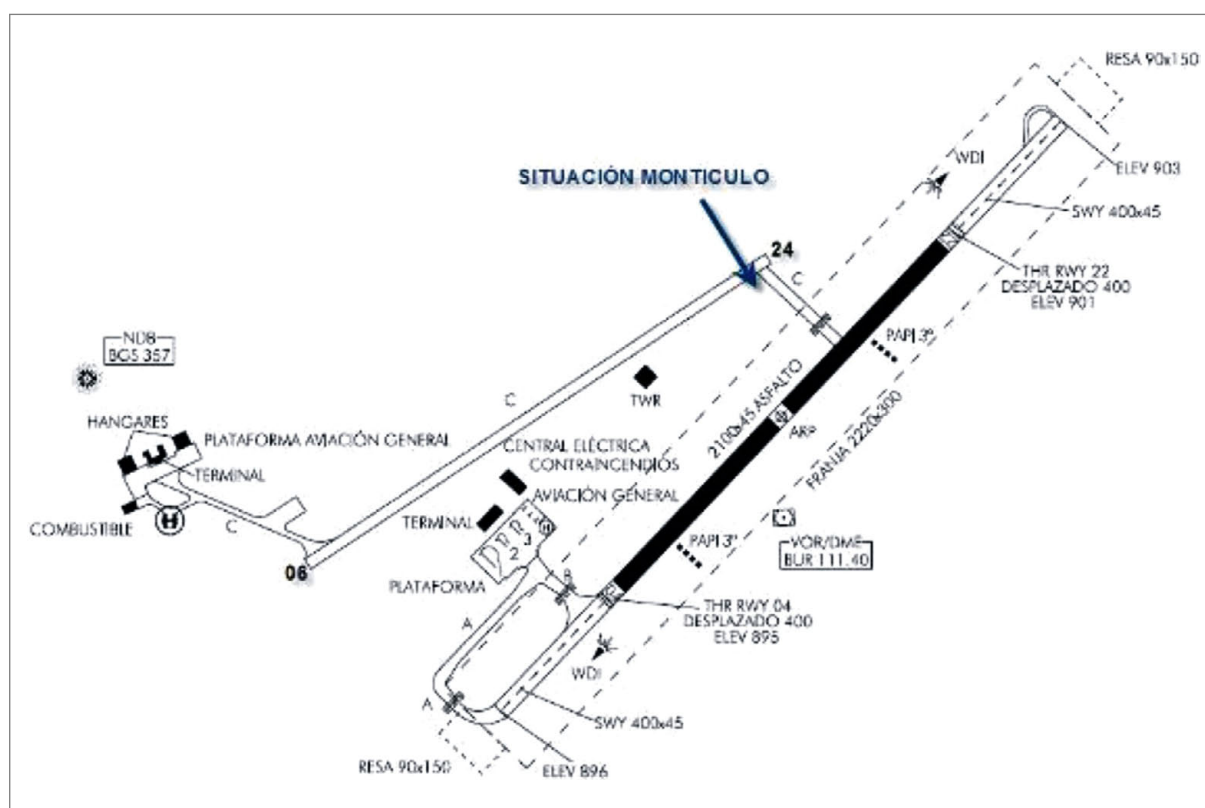
Figura 2. Gráfico del aeropuerto

En la fecha del suceso, el Aeropuerto de Burgos estaba siendo remodelado. Cercano a la pista 06-24 estaba siendo construido un nuevo edificio terminal y una nueva pista, con designación 04-22, encontrándose ambas pistas unidas por una calle (véase figura 2).

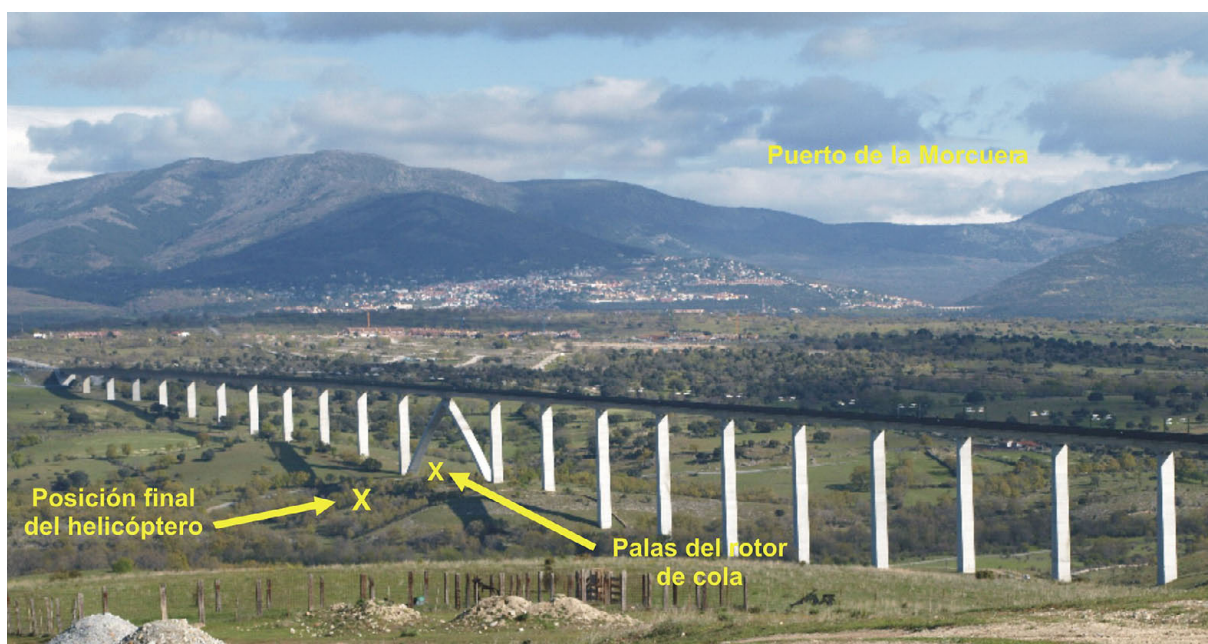
Figura 4. Fotografía del viaducto Arroyo del Valle

Las palas del rotor de cola se rompieron cerca del encastre y se desprendieron, quedando debajo del vano central del viaducto, separadas 4 m entre sí. Presentaban importantes daños localizados principalmente en el borde de ataque.

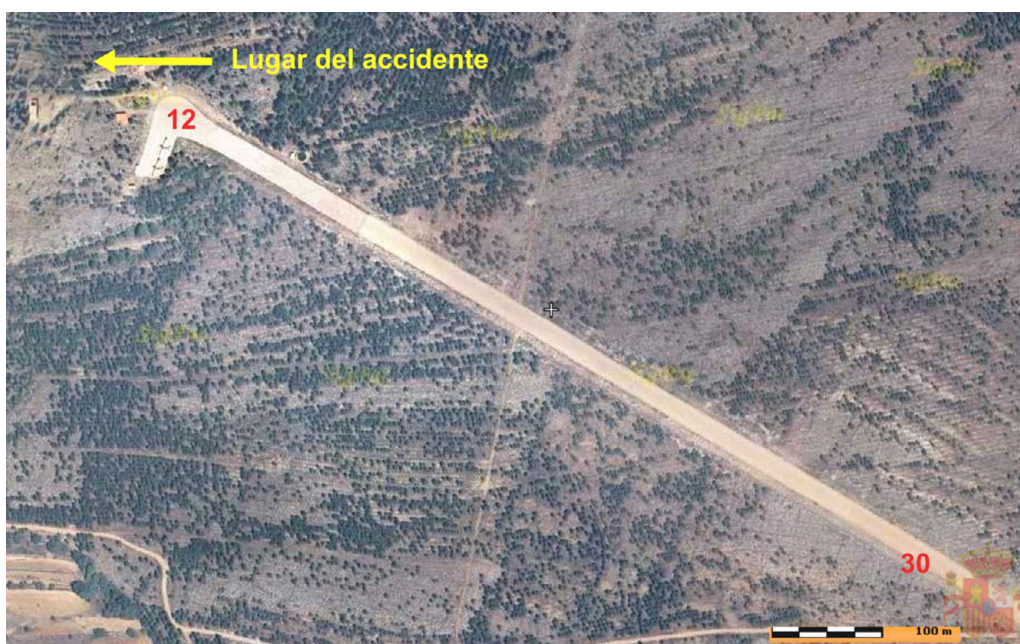
Figura 2. Vista aérea de la pista forestal de Vistabella del Maestrazgo

La cabecera 12 está en un punto de coordenadas  $40^{\circ} 20' 04''$  N –  $0^{\circ} 18' 19''$  W y tiene una altitud de 1.157 m (3.795 ft). La cabecera 30 está en un punto de coordenadas  $40^{\circ} 19' 48''$  N –  $0^{\circ} 17' 47''$  W a una altitud de 1.113 m (3.651 ft). Tiene una longitud de 900 m y una pendiente del 5%. Al este de la pista se extiende una amplia rambla, y al oeste, en la zona donde ocurrió el accidente, el terreno asciende ligeramente hasta altitudes de 1.171 m (3.841 ft), para luego descender de nuevo hasta el valle del río Monleón.

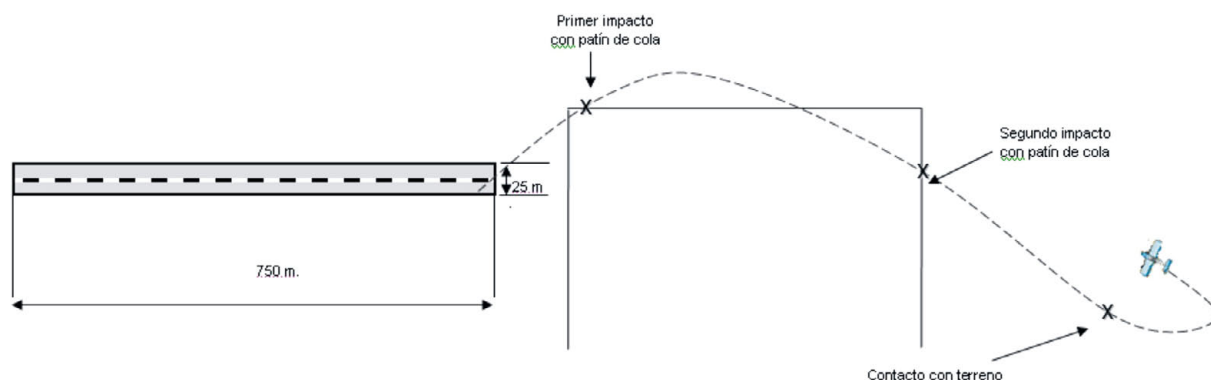
Figura 1. Trayectoria de la aeronave

En la figura 1, se esquematiza la trayectoria de la aeronave en el accidente.

La aeronave sufrió daños prácticamente en todo el fuselaje inferior y en los revestimientos inferiores de las alas, especialmente de la derecha. Además, el tren de

aterrizaje principal se rompió y hubo daños en el motor y en las palas de la hélice, que resultaron dobladas o rotas. Las deformaciones en la hélice demuestran que el motor no tenía potencia en el momento del accidente.

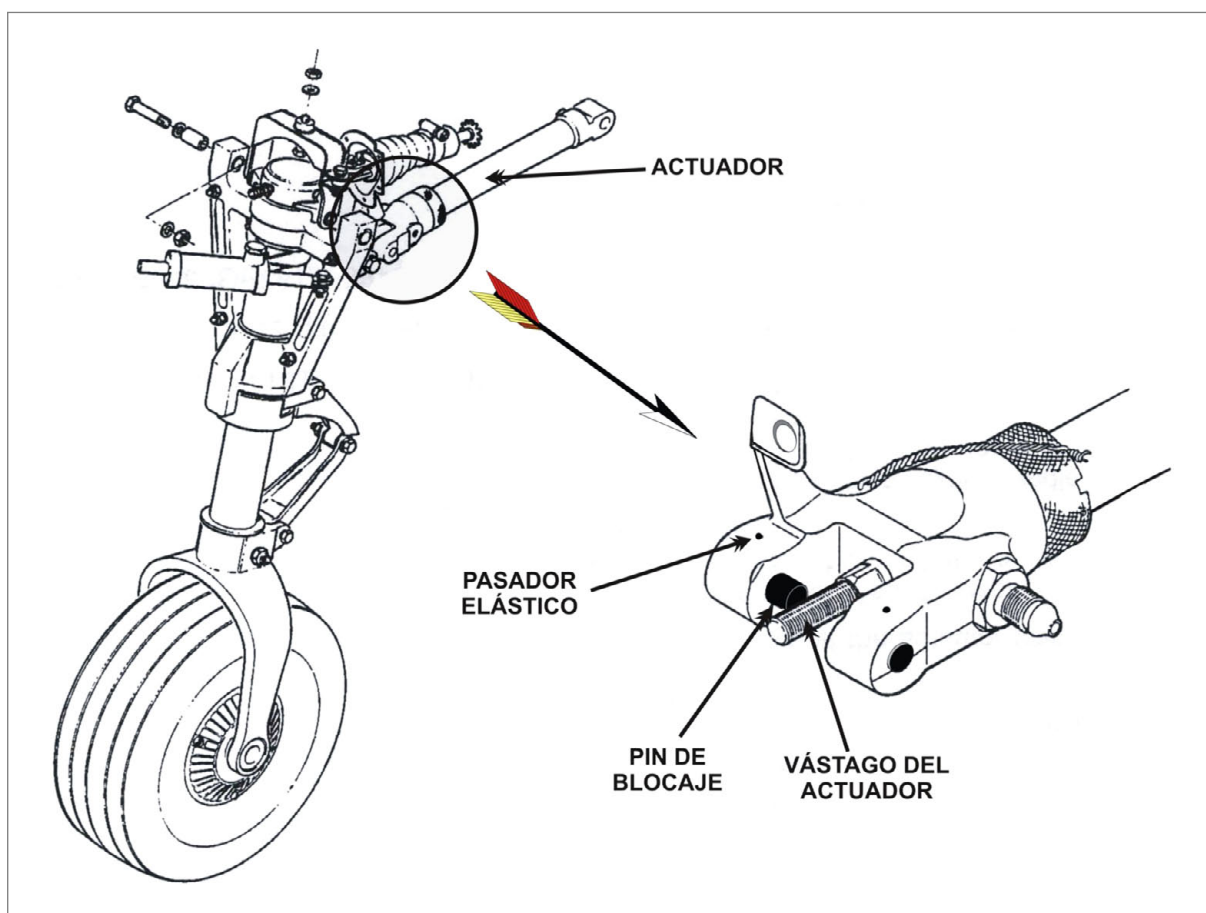
Figura 3. Unión de *Steering Arm Assy* con bancada

A continuación se montó el conjunto al objeto de comprobar la separación con respecto al sistema de dirección (*Steering Arm Assy*) y efectuar movimientos con los pedales para comprobar holguras, libertad de movimientos y posibles agarrotamientos en el sistema. Al mover los pedales se comprobó que la canaleta no realizaba su función de guía porque se había roto el soporte inferior justo por el cordón de soldadura con el resto de la bancada (véase figura 3) También se vio que el orificio del tornillo de sujeción estaba ovalado siendo su diámetro aproximadamente 1,5 veces superior al del tornillo. El tornillo presentaba los tres últimos filetes de la rosca machacados a causa de la holgura entre tornillo y orejeta.
