## Boletín Informativo

7/2006

COMISIÓN DE INVESTIGACIÓN  
DE ACCIDENTES E INCIDENTES  
DE AVIACIÓN CIVIL

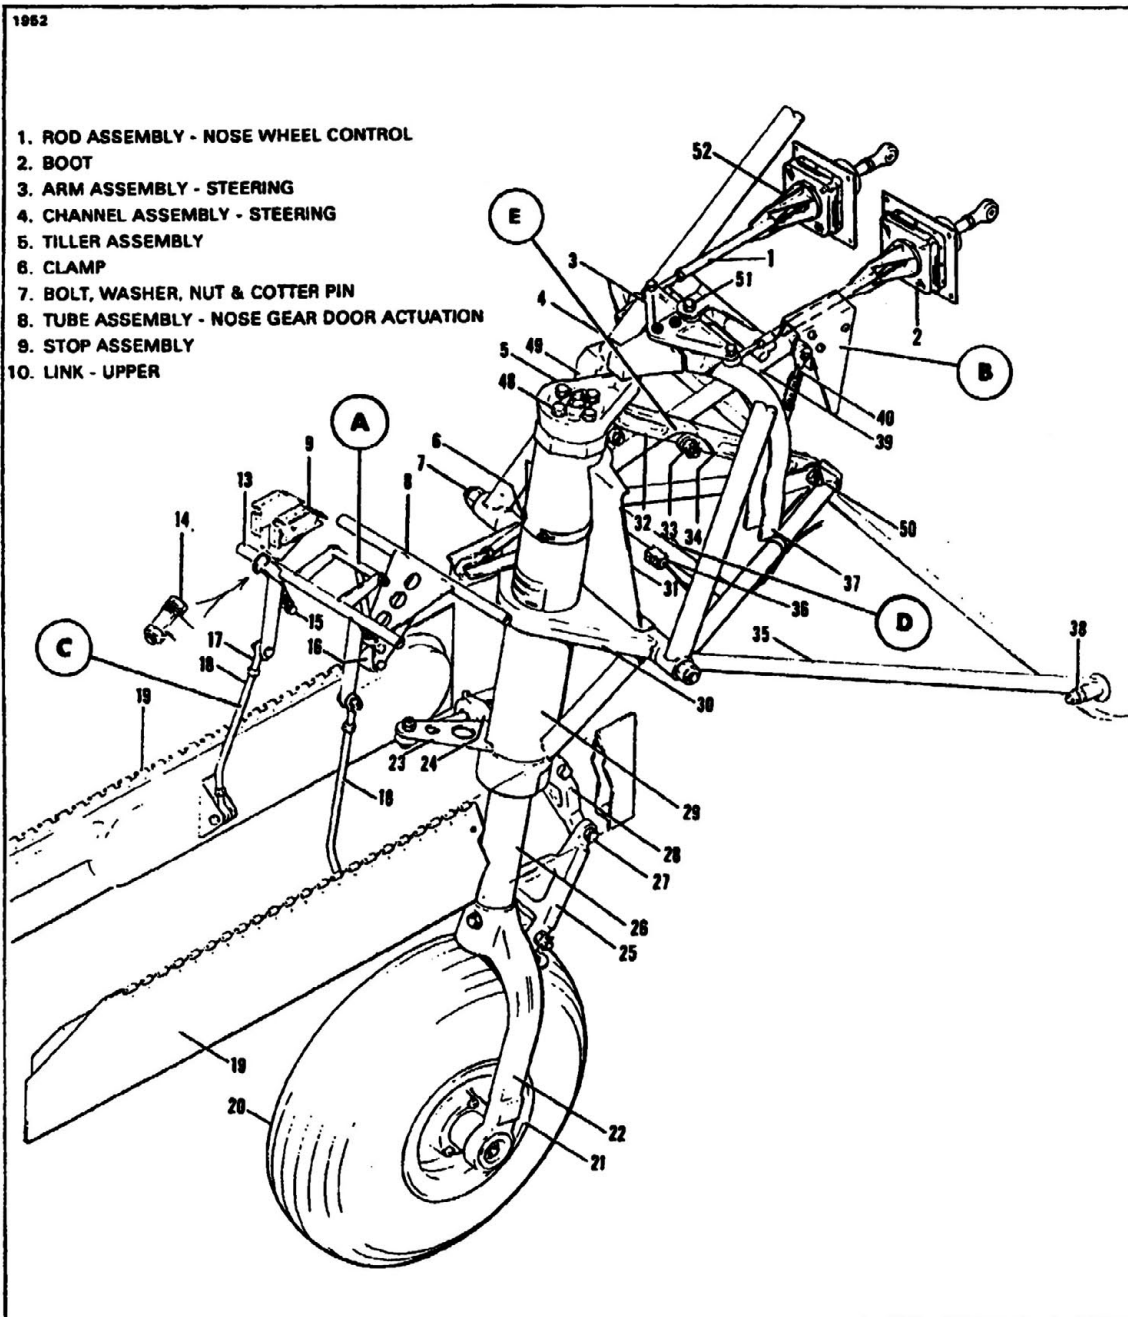
Figura 1. Esquema de la pata de morro

mente, la acción del elemento (40) empujándolo hacia abajo es lo que hace que sobrepase su centro y bloquee la pata.

Dicho elemento (40) es un tensor («link assembly – nose gear downlock») formado por tres partes principales. La parte superior dispone de un vástago roscado, que se rosca en el interior de la parte central, lo que permite ajustar su longitud. La parte inferior se introduce en el elemento central y se fija a él mediante un pasador de diámetro inferior al de los taladros, lo que permite que haya cierta variación en su longitud. La acción de un muelle situado en la parte exterior contribuye a mantener el tensor en la posición extendida.

El manual de mantenimiento de la aeronave hace mucho hincapié acerca de la magnitud del desalineamiento que debe haber entre los extremos y el punto central del sobrecentro, y la forma en que debe medirse dicha distancia, pero, en cambio, deja en un segundo plano la descripción de la manera en que debe ajustarse la longitud del tensor, además de no dejar claro cuál es su función.

A continuación se llevó la aeronave hasta un hangar y se procedió a su elevación mediante gatos. Se inspeccionó visualmente la pata de morro, no apreciándose, en principio, ninguna rotura, aunque se observó que el sobrecentro no llegaba a alcanzar su posición correcta y, a causa de ello, la pata no quedaba firmemente sujeta. Esto se debía a que la longitud del elemento (40) era inferior a la necesaria.

Se desmontó el «link assembly – nose gear downlock» y se observó que el vástago del tornillo que lo une al sobrecentro estaba doblado en la zona más próxima a su cabeza. Este daño probablemente se produjo durante el plegado de la pata.

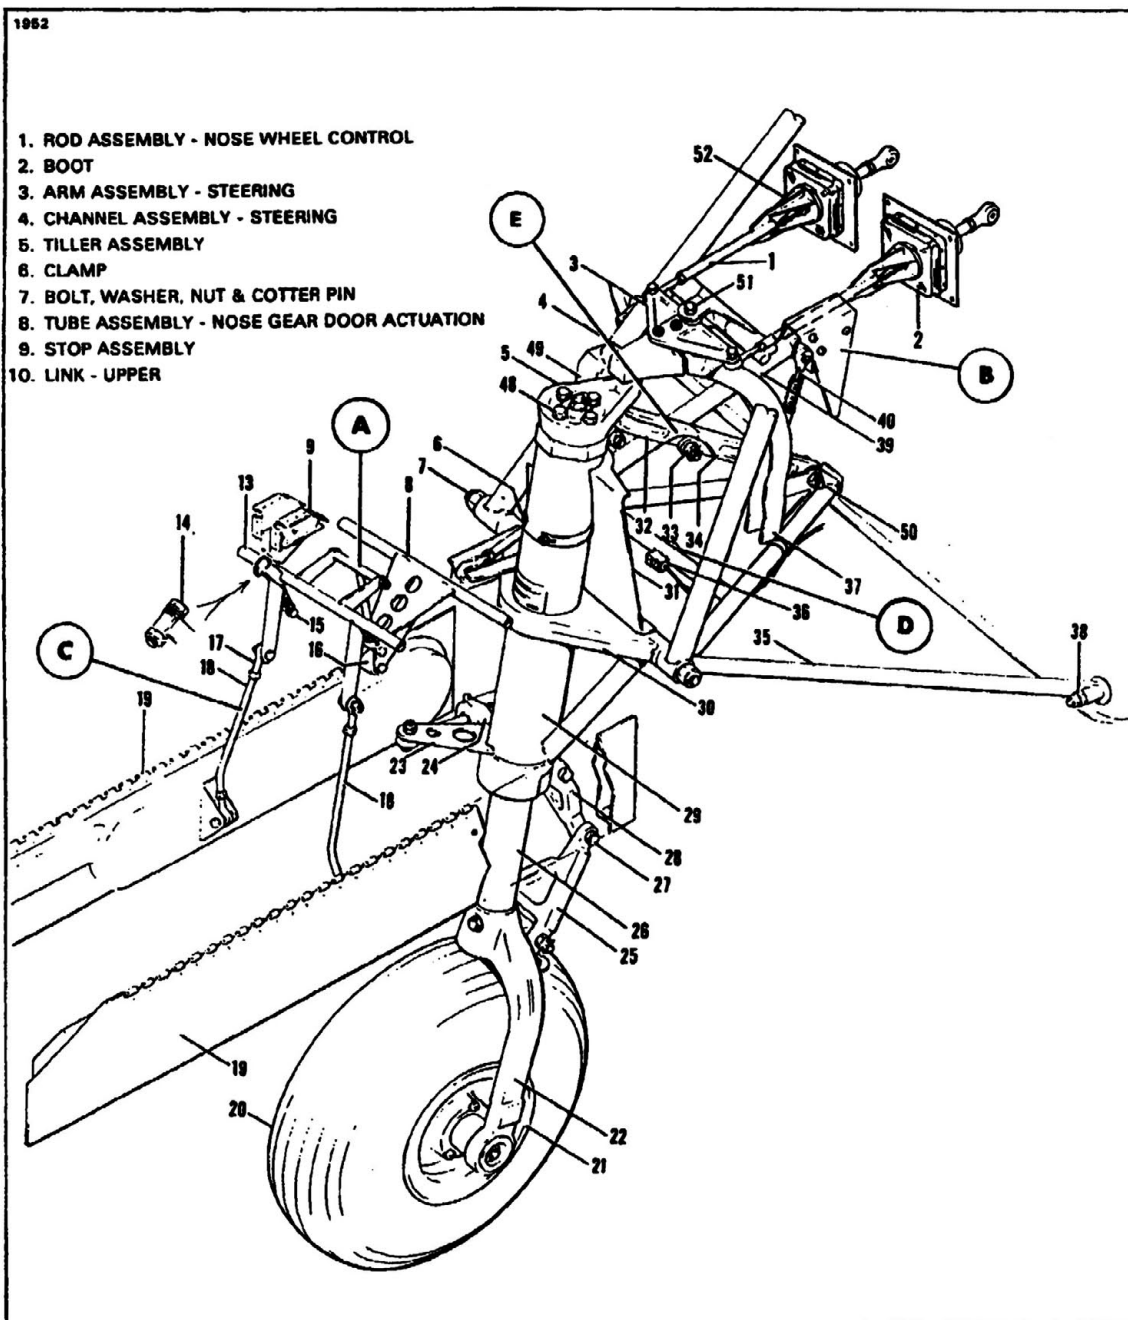
Figure 7-2. Nose Gear Installation

A la parte superior de la pata va unido uno de los extremos del sobrecentro (E), estando su otro extremo fijado a la estructura de la aeronave. El elemento rotulado con el número 40 es un tensor, que conecta el sobrecentro con el actuador.

Por tanto, la retracción de la pata de morro de la aeronave fue originada por la deficiente sujeción del sobrecentro por parte del tensor «down lock link», que a su vez fue causado por la deformación del tornillo de unión de este elemento al «retraction link». Finalmente, la deformación del tornillo probablemente fue causada por la realización de una o varias tomas duras.

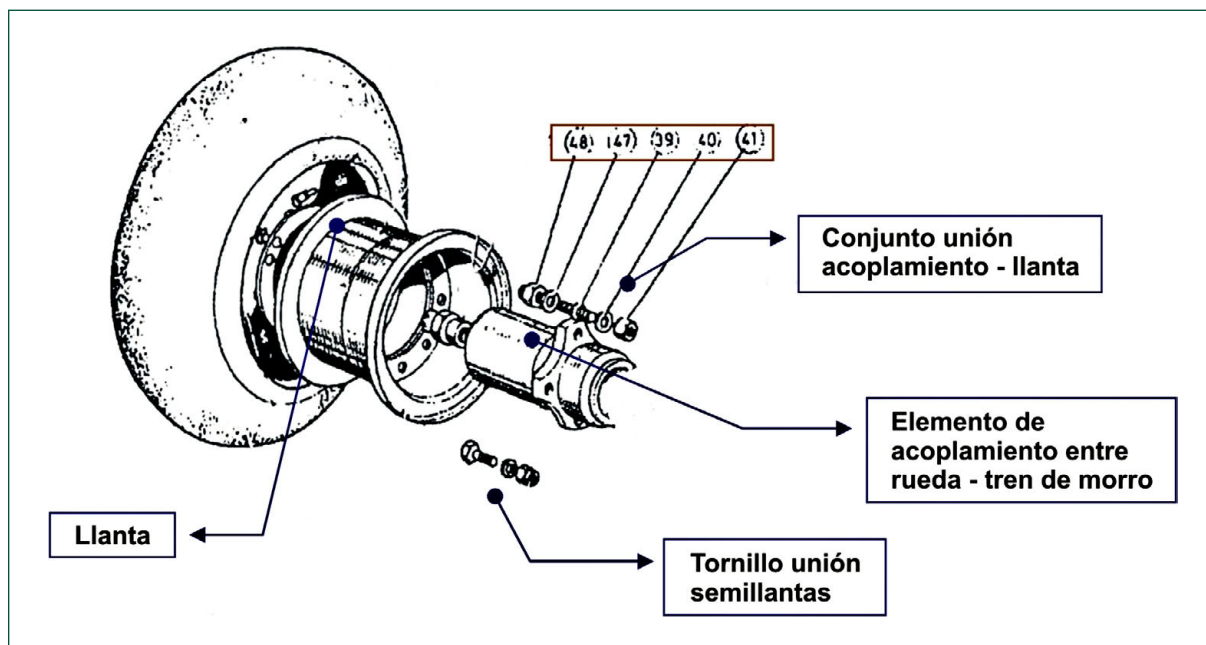
Figura 1. Elementos de unión tren de morro-rueda

Como muestra la figura 1, el conjunto de la rueda de morro está constituido por: la cubierta, dos semillantas, un elemento de acoplamiento al tren de aterrizaje y varios elementos de unión entre estos componentes (pernos, tuercas autofrenantes y arandelas).

Las semillantas tienen en la cara interna un resalte donde se distribuyen regularmente ocho orificios. El montaje de las semillantas se realiza mediante cuatro tornillos, con su tuerca y arandela, repartidos alternativamente entre los orificios mencionados.

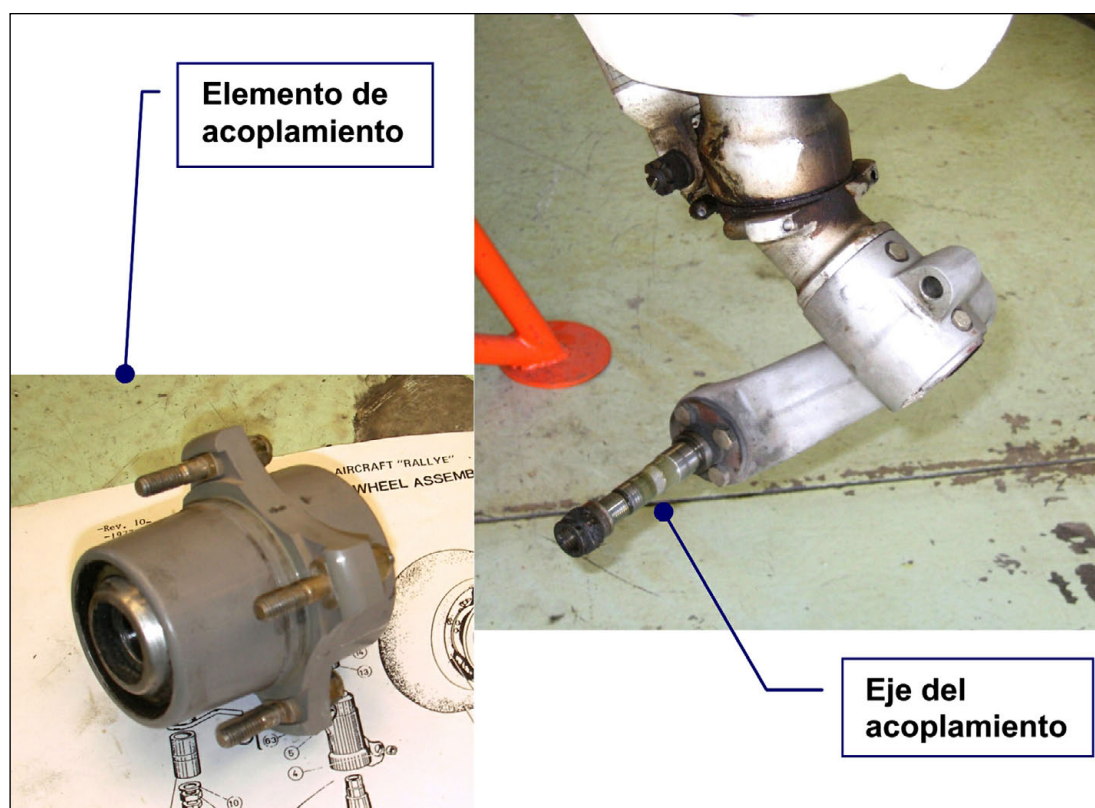
Foto 1. Piezas del ensamblaje de la rueda

El acoplamiento del tren con la rueda de morro permaneció en su posición. Debido al rozamiento sobre el asfalto de la pista de aterrizaje, esa pieza había sufrido el desgaste parcial de las cuatro orejetas donde se alojan los pernos de unión con la rueda. Dichos pernos presentaban una sección de fractura perpendicular a su eje, en una posición situada entre el resalte y la superficie de contacto con la llanta. Se analizaron en laboratorio esos tornillos, comprobándose que cumplían las especificaciones del fabricante. El examen microfractográfico no pudo determinar la naturaleza de la fracturas debido a los daños que presentaban las superficies de rotura.

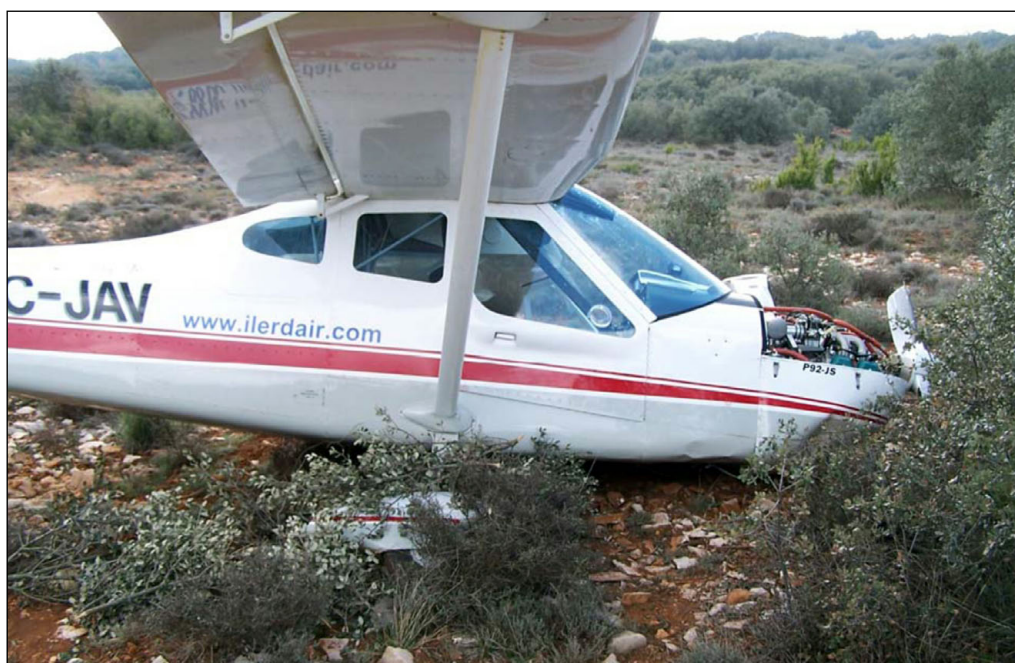
Figura 1. Fotografía de la posición en la que quedó la aeronave

- La hélice, que era de madera, tenía rota y astillada una de las palas desde más de la mitad hacia el extremo, y la otra estaba astillada y quebrada desde el primer tercio habiendo quedado desprendidos los otros dos tercios de su longitud.

- La bancada del motor estaba doblada, así como el capó que lo protege. También estaban doblados el radiador, el escape y golpeados el resto de los elementos que lo componen.
- El tren principal estaba arrancado, y la pata de morro también había sufrido daños.
- Toda la parte inferior del fuselaje estaba abollada.
- El plano izquierdo presentaba varios golpes en los extremos y el borde de ataque, mientras que el plano derecho no tenía golpes aparentemente.
- El estabilizador estaba dañado en su extremo, pero el timón de dirección no estaba afectado.
- El fuselaje posterior también está doblado y el gancho para el arrastre de cartel que lleva este avión estaba lleno de hierba debido al impacto.

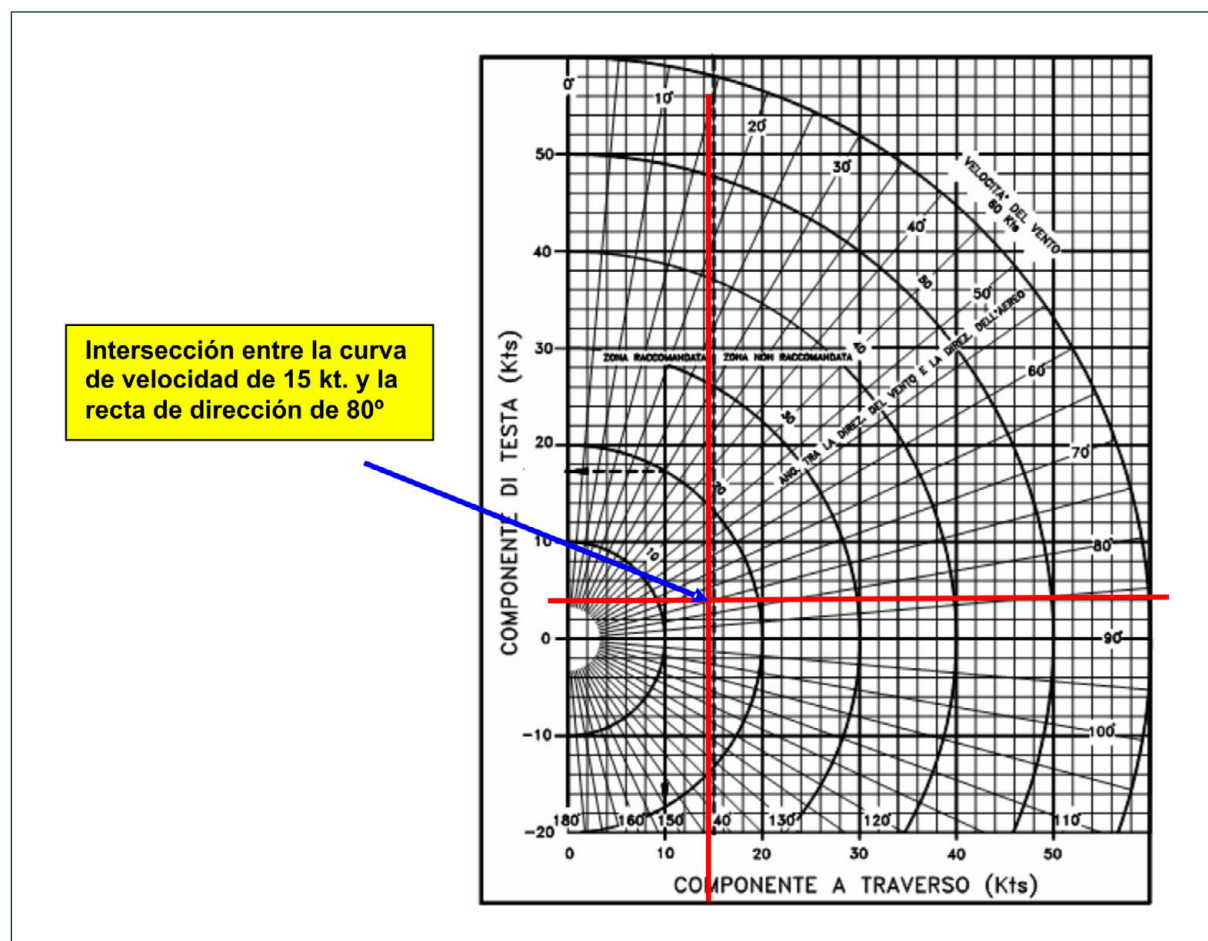
Figura 4. Ábaco para el cálculo de la componente transversal de viento

En la parte de actuaciones del manual de vuelo se indica que la manera de calcular la componente de viento cruzado es utilizando el ábaco de la figura 4. Los datos de partida son la dirección del viento y su velocidad en nudos. La máxima componente de viento transversal demostrada en el aterrizaje es de 15 kt.

En este caso la dirección del viento estaba entre  $200^\circ$  y  $230^\circ$ , y la velocidad aproximada entre 10 y 15 kt. Considerando el caso más desfavorable, que es aquel en la que la dirección del viento fuera  $200^\circ$  (más cerca de la perpendicular a la pista 28), se obtendría una componente de viento que formaría un ángulo de  $80^\circ$  con la dirección de vuelo y una velocidad de 15 kt que es la mayor de las consideradas.

Con estos datos de partida se obtiene del ábaco que la componente máxima de viento cruzado sería de 15 kt. El resultado estaría próximo a 15 kt que es la máxima componente descrita en el manual.

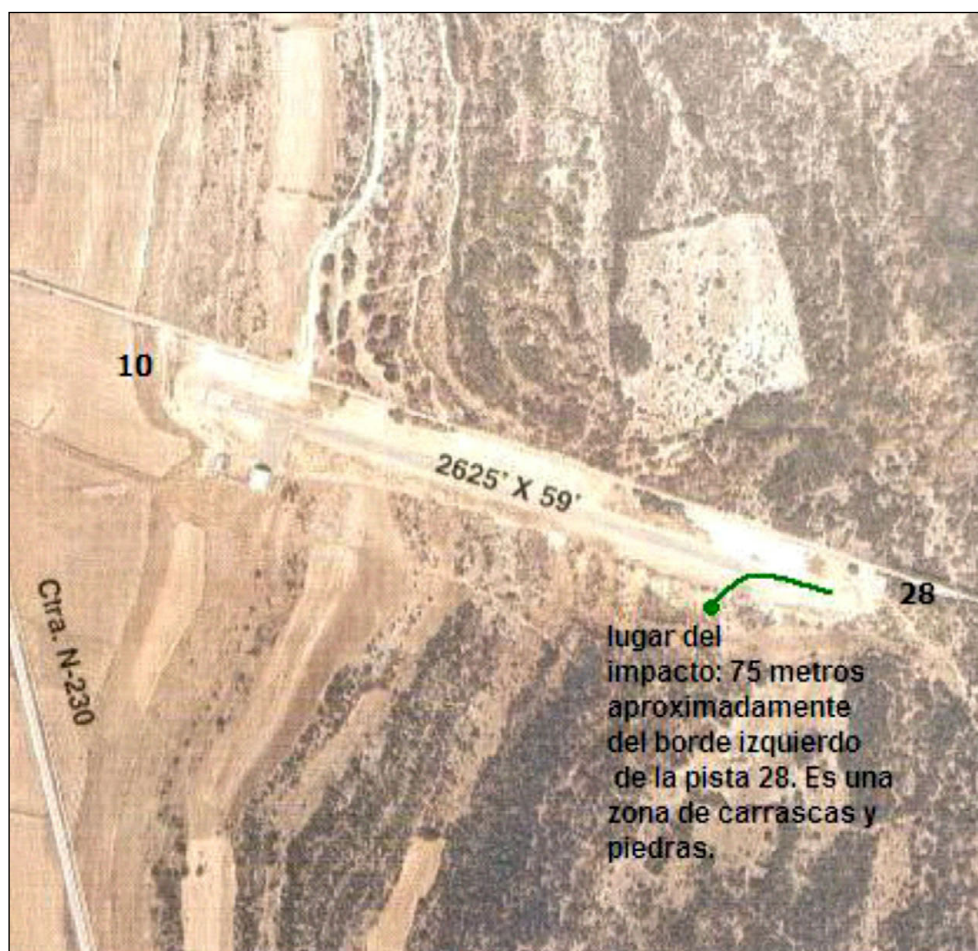
Figura 5. Recorrido de la aeronave

La pista tiene fuerte pendiente positiva y el contacto se realizó unos 30 m después de la cabecera y fue bastante duro, iniciándose rápidamente una tendencia de la aeronave a desviarse hacia la izquierda mientras rodaba aproximadamente 70 m por la pista. Aplicó pie derecho para corregir pero no lo consiguió. Al ver que la trayectoria de la aeronave era hacia fuera de la pista aplicó máxima potencia, con la intención de volver al aire, pero lo único que consiguió fue desviarse más a la izquierda por el efecto del par motor y levantarse medio metro del suelo, salvando de esta manera el desnivel del borde de pista y, planeando por encima de carrascas y matorrales al mismo tiempo que la aeronave se frenaba contra ellos. Pudo observar como se había roto la pata izquierda del tren principal. El recorrido fuera de la pista fue entre 60 y 70 m, aproximadamente.

Una vez que la rueda izquierda tocó el suelo, la carga sobre la misma fue superior a la que su diseño le permite soportar y además, al salirse de pista, se vio obligado a rodar por un terreno totalmente irregular que contribuyó a la rotura del tren.

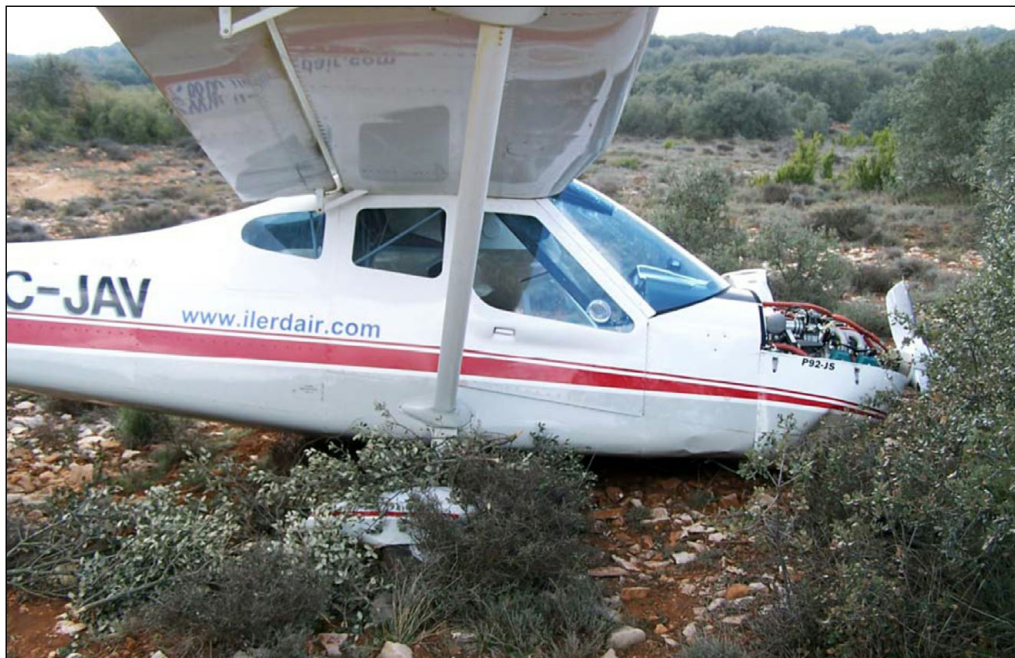
Figure 1. Photograph of the final position of the aircraft

- The wooden propeller had broken off and one of the blades was chipped for more than half its length from the end, and the other was chipped and broken from the first third, the other two thirds of its length having been broken off.

- The engine mounting was buckled, as was the cowling that protects it. Also buckled was the oil cooler, the exhaust and the rest of the elements of which it is comprised had been struck.
- The main landing gear was broken off, and the nose undercarriage leg had also suffered damage.
- All of the lower part of the fuselage was dented
- The left wing showed several strikes at the ends and the leading edge, whereas the right wing did not have any apparent strikes.
- The stabiliser was damaged at its end, but the rudder was not affected
- The rear fuselage was also dented and the hook that is used for banner towing, installed on this airplane, was full of grass due to the impact.

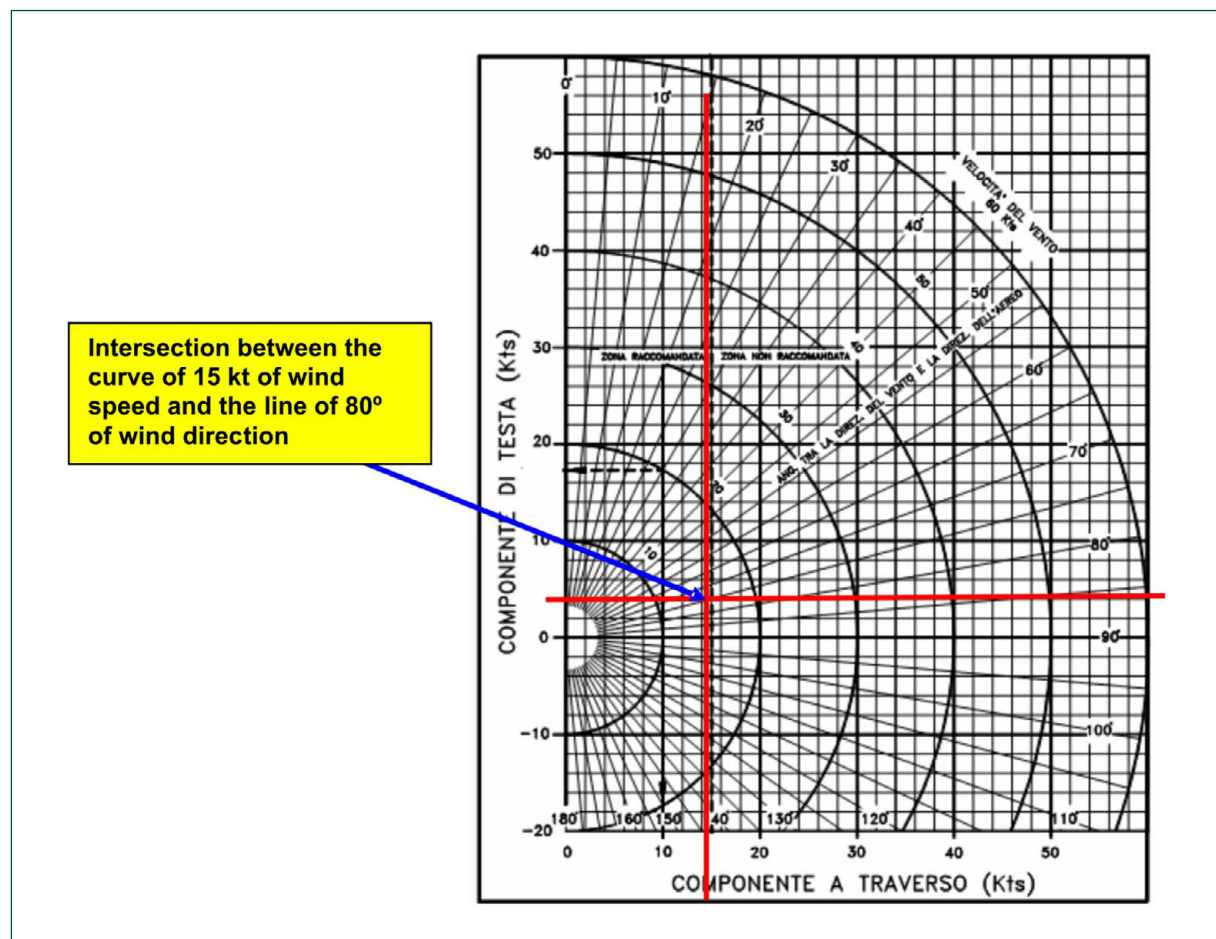
Figure 4. Table for calculation of the cross-wind component

In the 'performance' part of the flight manual it is stated that the way to calculate the cross-wind component is by using the abacus shown in Figure 4. The initial data are the wind direction and its speed in knots. The maximum demonstrated cross-wind component on landing is 15 kt.

In this case the wind direction was between  $200^\circ$  and  $230^\circ$ , and the speed was between approximately 10 and 15 kt. Taking into consideration the worst-case scenario, which would be where the wind direction would be  $200^\circ$  (close to perpendicular to runway 28), this would incur a wind component that would form an angle of  $80^\circ$  with the flight direction, and a speed of 15 kt, which is greater than those under consideration.

With this data, it is obtained from the table that the maximum cross-wind component would be 14 kt. This result would be near to 15 kt, which is the maximum component described in the manual.

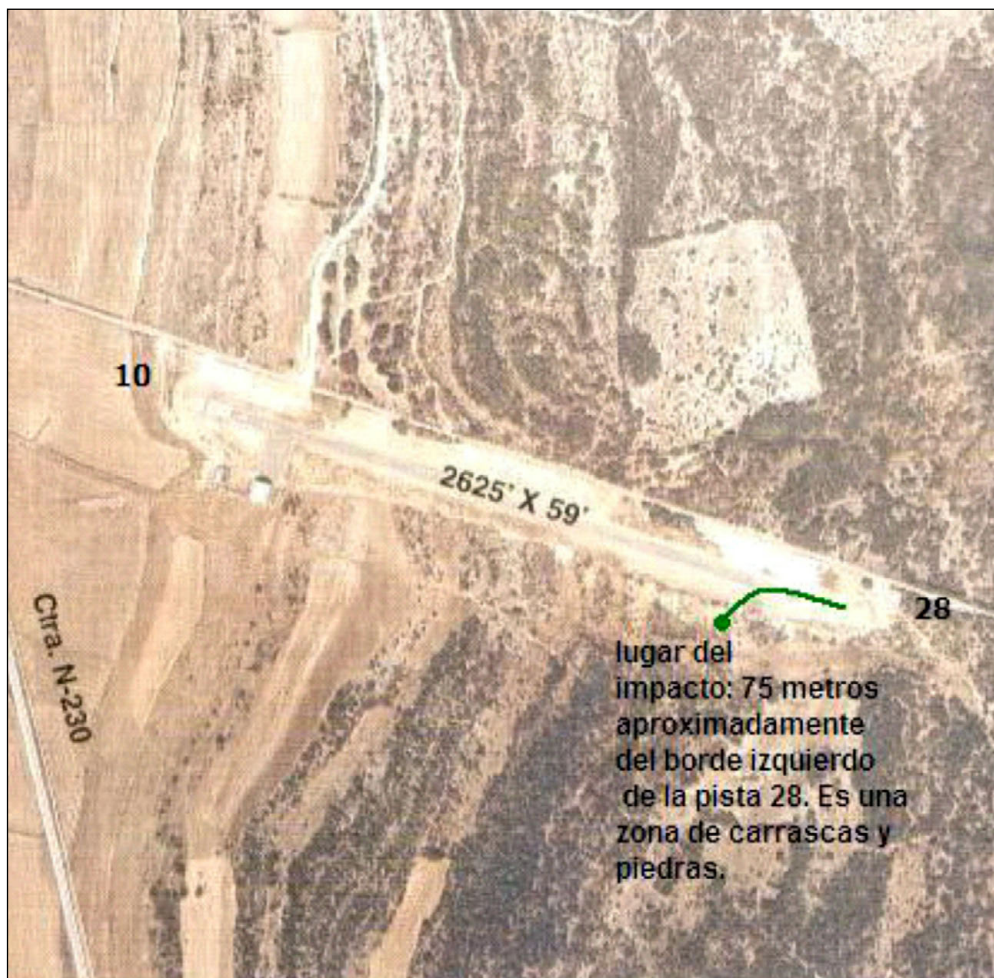
Figure 5. Trajectory of the aircraft

The runway has a steep incline and the contact was made some 30 m after the apron and it was reasonably hard, after which the aircraft quickly started to turn towards the left when it was approximately 70 m down the runway. The pilot applied right foot and did not achieve correction. As he saw that the direction of the aircraft was deviating from the runway he applied maximum power with the intention of becoming airborne again, but all he succeeded in doing was to make the aircraft go more to the left due to the effect of the torque of the engine. He also managed to lift the aircraft half a meter from the ground. By doing this he avoided the slope on the runway edge and planed over the scrub and baby oaks as the aircraft braked over them. He could see that the left leg of the main undercarriage was broken. The distance that the aircraft travelled from the runway was between 60 and 70 m approximately.
