# CIAIAC

COMISIÓN DE  
INVESTIGACIÓN  
DE **A**CCIDENTES  
E **I**NCIDENTES DE  
**A**VIACIÓN **C**VIL

## Boletín Informativo

8/2006

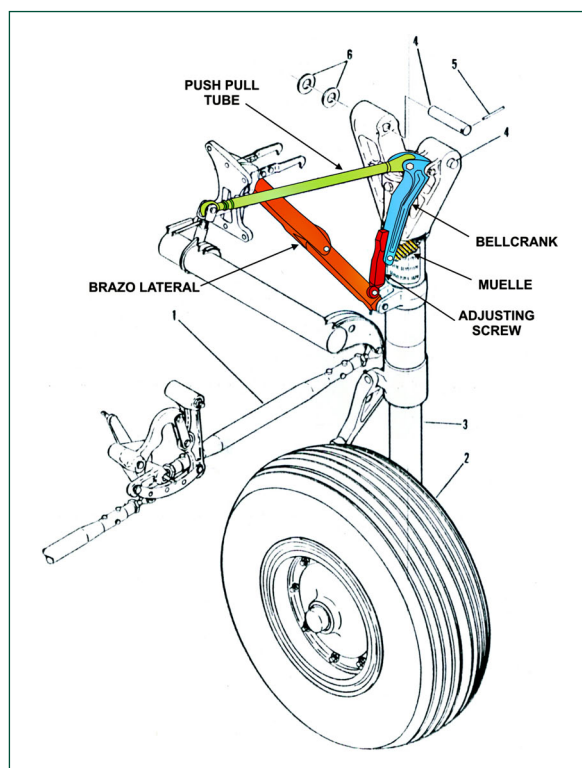
Figura 1. Esquema de la pata principal

En la figura 1 puede observarse una pata principal y su mecanismo asociado de extensión y retracción, así como el dispositivo de bloqueo. Partiendo de la posición extendida, la retracción se haría de la siguiente forma: al conectar el motor eléctrico se produciría el desplazamiento longitudinal del «push pull tube» (coloreado de verde en la figura) hacia la pata (trabajando a compresión), lo que provocaría que el «bellcrank» (coloreado en azul) pivotase alrededor de las orejetas que lo unen al «trunnion». A su vez, la parte inferior del «bellcrank» también giraría, arrastrando al «adjusting screw» (coloreado en rojo), que tiraría del brazo lateral (coloreado en naranja), produciendo su plegado, y, al estar unido a la pata, tiraría también de ella hacia adentro, produciendo su giro alrededor del punto 4, es decir, plegando la pata. El movimiento de extensión es precisamente el contrario que el descrito para la retracción, trabajando en este caso el «push pull tube» a tracción.

- El «bellcrank» se encontraba suelto en su unión a la pata debido a la rotura del tornillo de unión («bellcrank pivot bolt»), además de presentar una rotura en la parte del mismo que se une al sobrecentro.
- Se había roto una de las dos orejetas del «trunnion», que sujetan el «bellcrank».
- El «push-pull tube» presentaba la rotura del extremo que se une al «bellcrank».

El hecho de que las roturas que presentaban los elementos de la pata derecha fueran todas debidas a sobrecargas estáticas da pie a pensar que la causa del fallo podría encontrarse en la configuración geométrica del mecanismo de extensión-retracción y bloqueo del tren.

Si no se alcanza el sobrecentro del brazo lateral, una carga sobre la pata actuando en el aterrizaje en sentido extremo-raíz del ala produciría el plegado de la pata y explicaría las roturas producidas en el conjunto «adjusting screw – bellcrank» y la rotura por cizalladura, a la altura de una de las orejetas del «trunnion», del tornillo «bellcrank pivot bolt», al tratar de absorber esos elementos una carga destinada para ser soportada por el brazo lateral y para la que no están diseñados. Así pues, todo parece indicar que éste fue el mecanismo que produjo la rotura y el posterior colapso de la pata derecha.

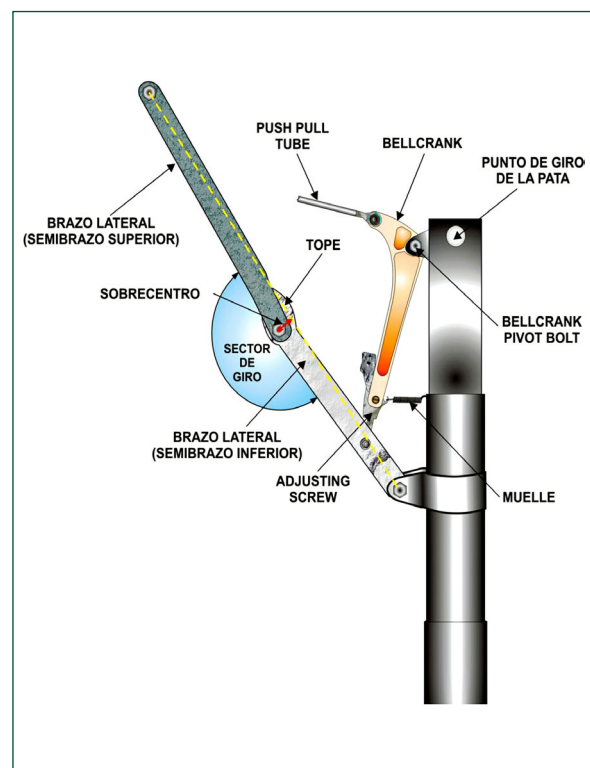
Figura 2. Esquema de detalle

El bloqueo de la pata en la posición de tren extendido se consigue mediante la acción del brazo lateral, que tiene restringido su movimiento de forma que solamente puede girar dentro del sector indicado en la figura 2. El bloqueo se genera haciendo que el

punto de articulación central, que une los dos semibrazos que forman el brazo lateral, sobrepase ligeramente la línea imaginaria que une sus extremos, lo que se conoce como «sobrecentro», existiendo un tope físico que impide que gire más allá de ese punto. Por otra parte, hay un muelle que une el «adjusting screw» con la pata, que tiene como función generar una fuerza hacia abajo, que contribuye a mantener la articulación central del brazo lateral en su posición de «sobrecentro».

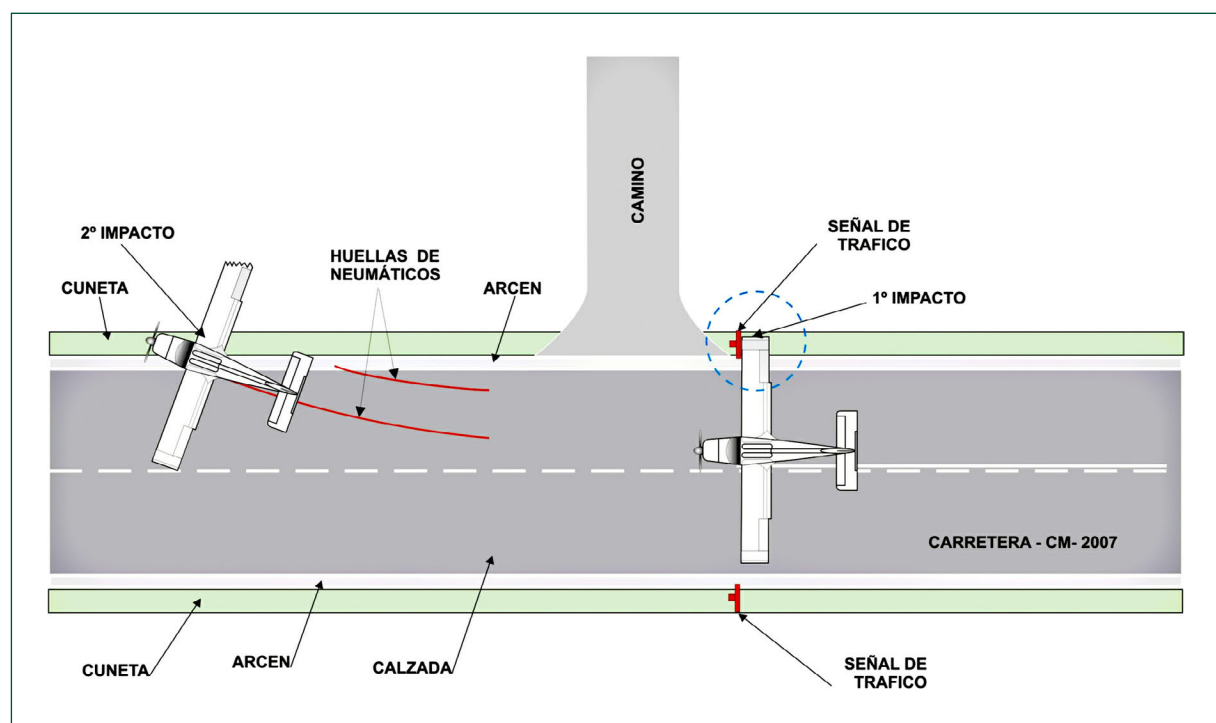
Figura 1. Croquis del recorrido de aterrizaje de la aeronave

Durante la fase de aproximación final a la carretera se produjo la parada del motor, lo que no impidió que la aeronave tomase sobre ella. Durante el posterior recorrido de aterrizaje, el borde marginal del plano derecho impactó contra una señal de tráfico, que

arrancó, provocando un brusco giro de la aeronave hacia su derecha, que hizo que la rueda de morro se saliera de la carretera, cayera en la cuneta de hormigón que discurre paralela a la calzada, e impactara contra una de sus paredes laterales, quedando la aeronave detenida en ese punto.

La aeronave sufrió daños en el motor, plano derecho, pata de morro y hélice.

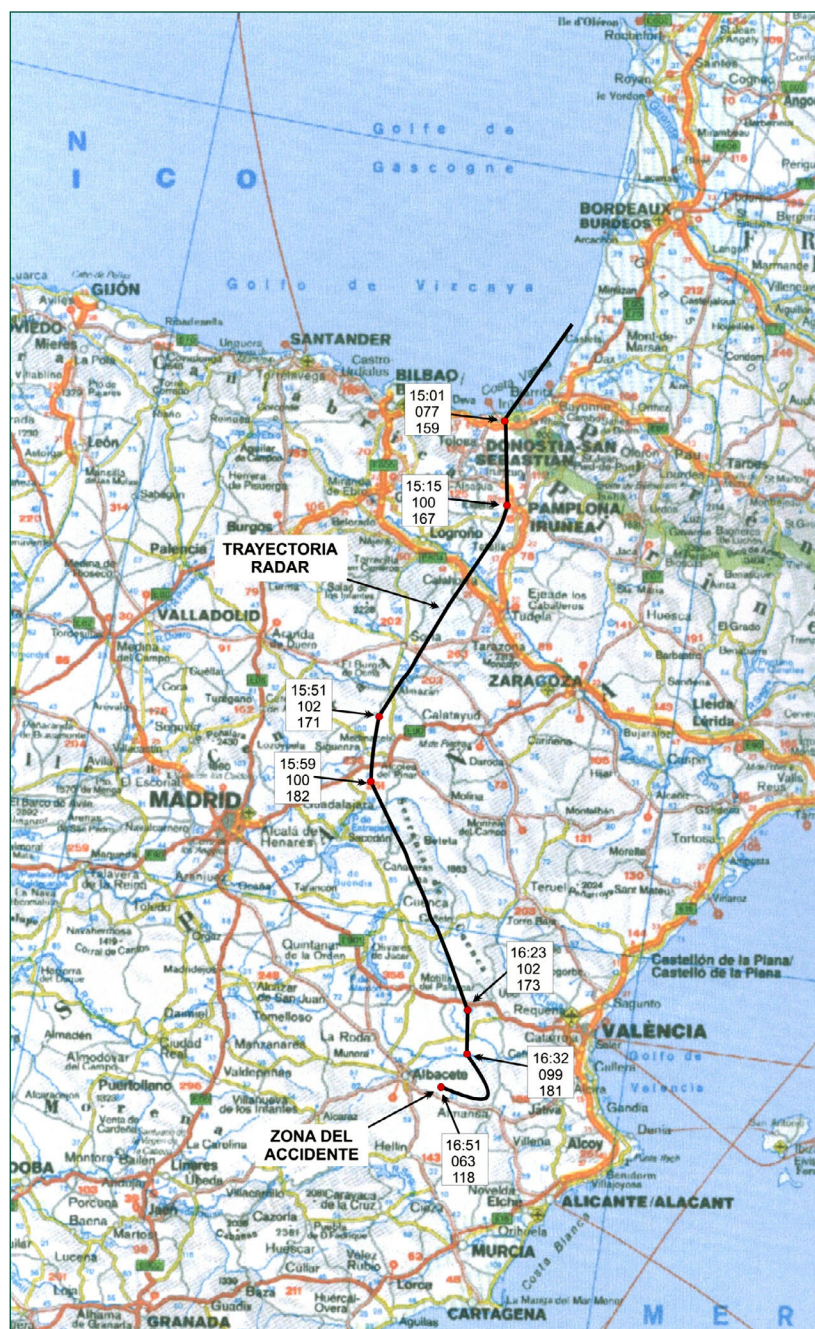
Figura 1. Trayectoria de la aeronave.

La aeronave tomó tierra dos minutos más tarde en terrenos del campo militar de maniobras de Chinchilla, sufriendo daños importantes y resultando ilesos sus seis ocupantes.

La aeronave resultó con daños importantes. Sufrió roturas estructurales en las alas y el fuselaje, del tren de aterrizaje se desprendió la pata de morro y se plegó hacia atrás la pata izquierda del tren principal, los motores sufrieron impactos con el terreno y las palas de las hélices presentaban deformaciones características de haber entrado en contacto con el terreno sin potencia aplicada.

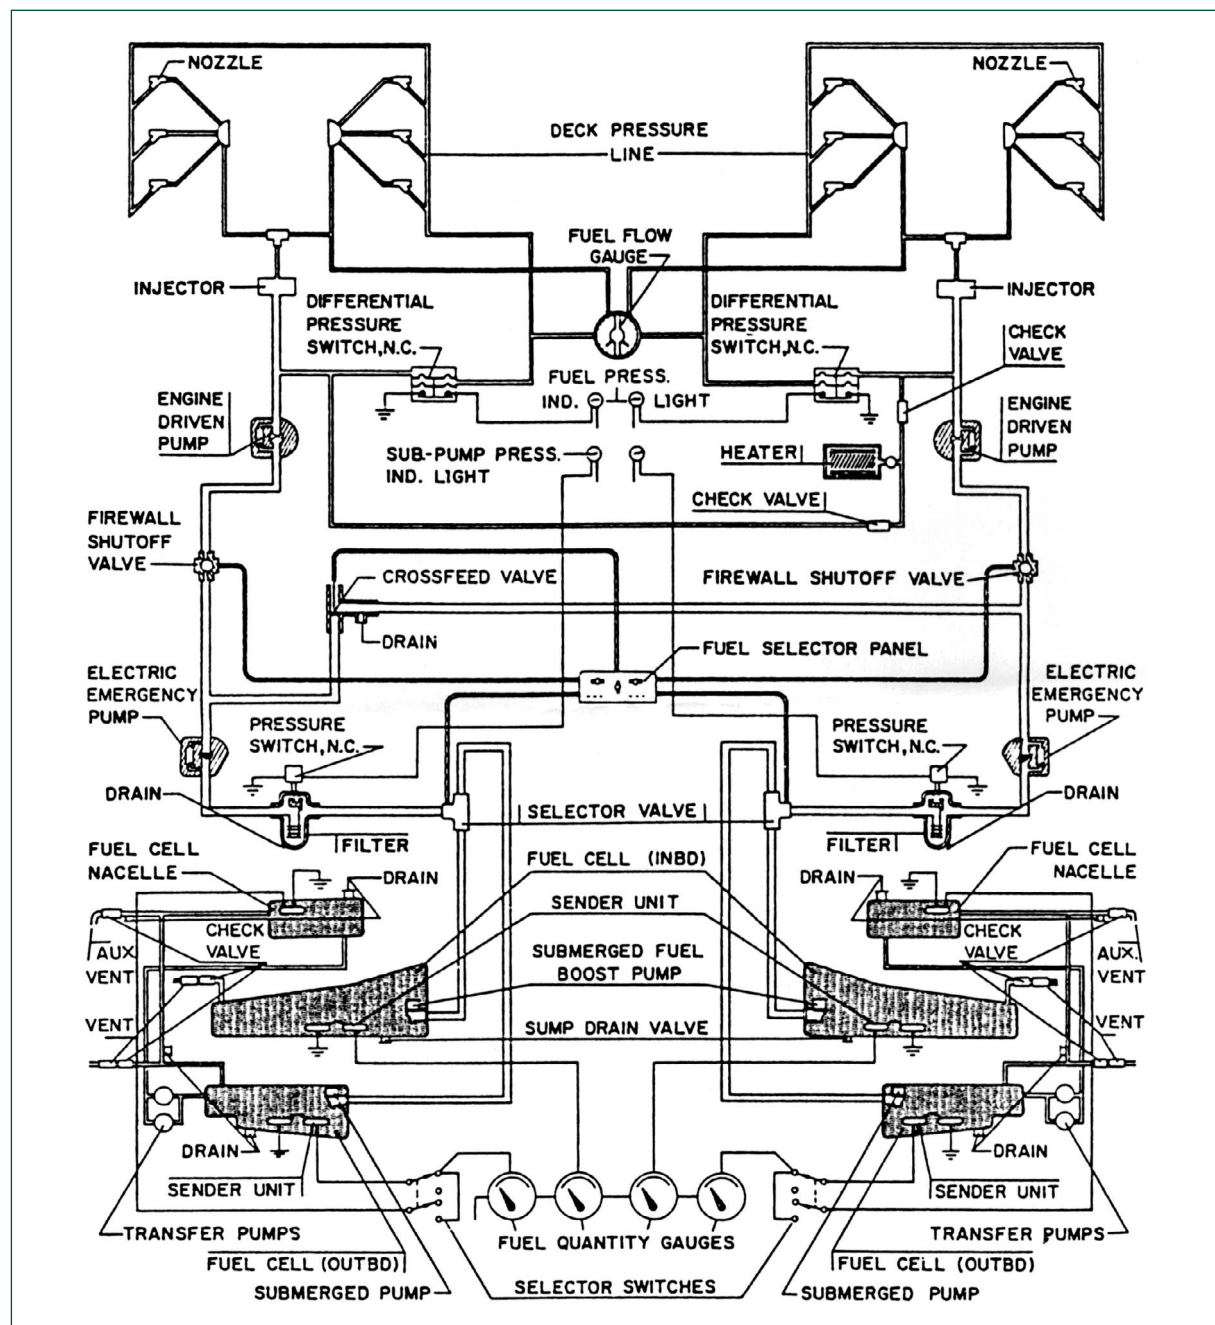
Figura 2. Esquema del sistema de combustible

Como ya se ha valorado previamente, puesto que las dos partes del sistema de combustible son independientes, si se hubiese producido una fuga durante el vuelo es muy poco probable que ésta fuera simultánea e igual en ambas alas, por lo que la indicación sería distinta en cada instrumento. Considerando que en la declaración del piloto y en las comunicaciones que mantuvo con distintas dependencias de control no hay evidencias del descenso en la indicación de los instrumentos de un lado más rápidamente que en los del otro, y teniendo en cuenta que en la última revisión de la aeronave se habían cambiado tres depósitos de combustible, entre ellos el interior y el exterior de un mismo lado, se puede descartar la existencia de fugas de combustible en el sistema.

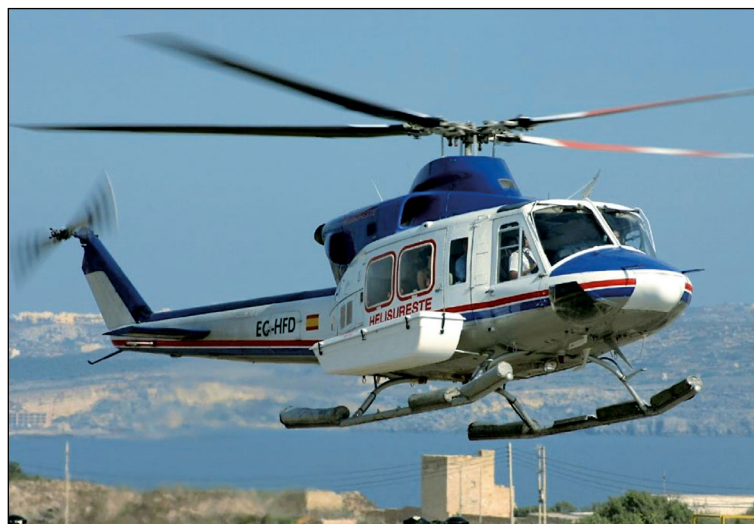
Foto 1. Vista general del helicóptero

El helicóptero realizaba un vuelo regular entre Ceuta y Málaga con dos pilotos y siete pasajeros. A las 16:50 h (hora local), cuando se encontraban a 5.000 ft de altitud, se desprendió la ventanilla de emergencia trasera izquierda (véase Figura 1) debido al golpe inadvertido de uno de los pasajeros, un niño menor de edad que iba acompañado de su padre. Al percatarse de la situación y de que la ventanilla no había golpeado la estructura del helicóptero ni había causado daños, la tripulación redujo la altitud y la velocidad y tranquilizó a los pasajeros. Más tarde aterrizó sin novedad en el Aeropuerto de Málaga.

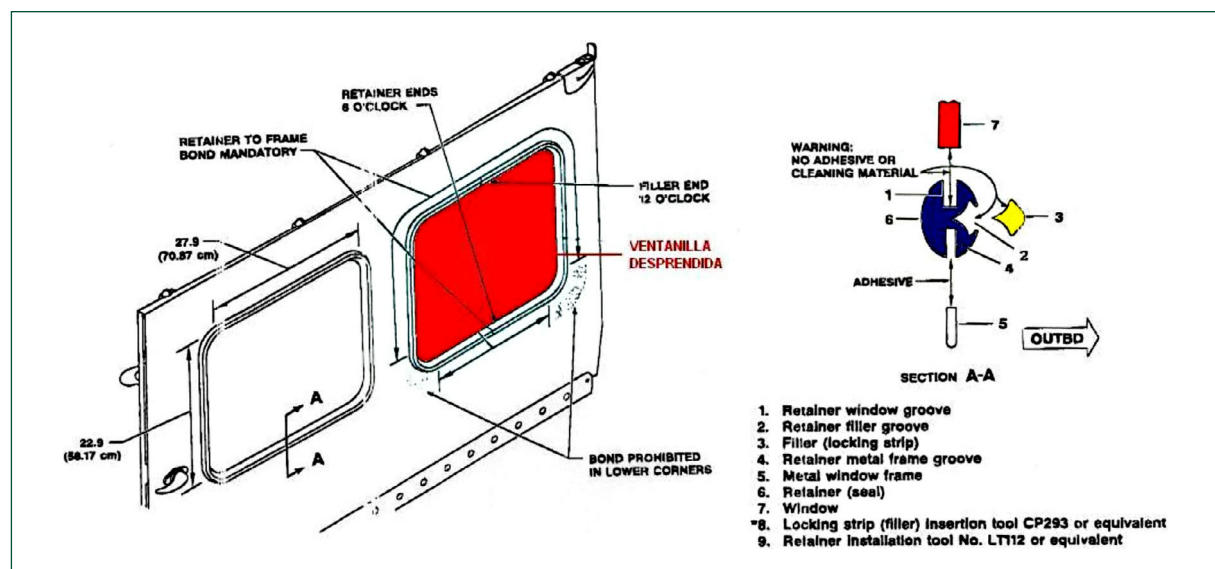
Figura 4. Esquema de las dos ventanillas de emergencia de la puerta de pasajeros

Según el manual de mantenimiento de la aeronave, el hueco de cada ventanilla tiene unas dimensiones de 708,7 x 581,7 mm. Su grosor mínimo debe ser de 3,02 mm. El operador facilitó en sucesos anteriormente investigados el dato de que la ventanilla medía 700 x 575 mm y que tenía un peso de 1.360 gr. La fijación de estas ventanillas al marco metálico de la estructura del helicóptero se realiza mediante una junta («retainer») que va unida con un adhesivo por todo el perímetro de este marco metálico excepto en las dos esquinas inferiores. Para que la junta mantenga sujeta la ventanilla, se ejerce presión sobre ésta insertando una goma de sellado («filler») sobre una ranura que viene realizada en ella (véase Figura 4).

Según el manual de mantenimiento del helicóptero, la sustitución de la ventanilla no está recomendada a no ser que se aprecien daños en la ventanilla o en la junta. Si se da esta condición, entonces, tanto la junta como el sello deben ser desechados y reemplazados por un juego nuevo. No se admiten reparaciones en estos dos componentes.

Las inspecciones de mantenimiento de las ventanillas se deben realizar cada 300 horas. Esta inspección consiste en una comprobación visual de la junta para detectar posibles zonas despegadas, y se debe verificar que tanto la junta como el sello están libres de daños, cortes, hinchazones y mellas.

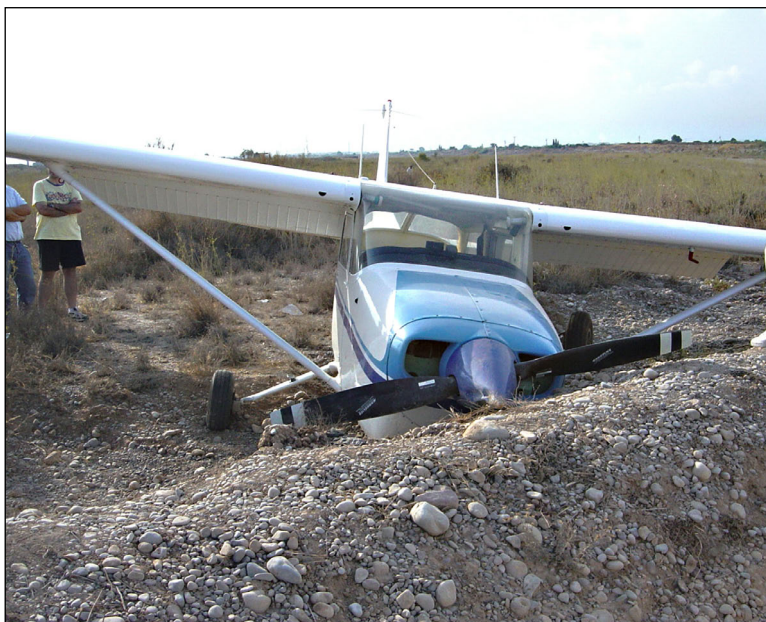
En esos momentos, y como se encontraba encima de una explanada, el piloto decidió realizar un aterrizaje de emergencia directamente, asegurando que volaba a unos 70 kt. Al advertir la presencia de un pequeño obstáculo al final de la explanada (un pequeño terraplén de tierra dura de poco más de 1 m de altura), intento reducir la velocidad lo más rápido posible sacando flaps a tope. El primer contacto con el suelo se produjo a 85 m del punto donde quedaría detenida finalmente la aeronave y el avión rodó en el suelo dejando una marca de unos 6 m sobre el terreno para luego elevarse, contactando de nuevo con el suelo y dejando una segunda huella de 5 m de largo, volverse a elevar y haciendo un tercer contacto a lo largo de 9 m hasta que se detuvo contra el terraplén. Durante la maniobra de aterrizaje el piloto puso la llave de magnetos en «OFF», la palanca de gases atrás y la llave selectora de combustible en posición cerrada.

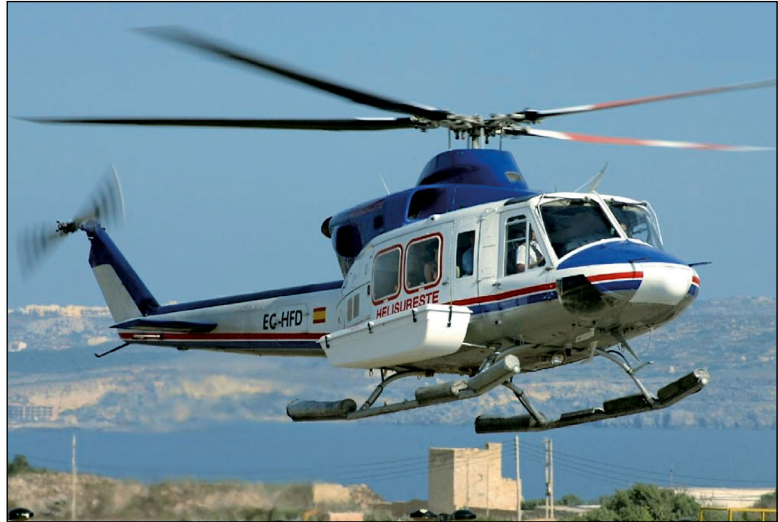
Foto 1. Helicopter general view

The helicopter was making a regularly scheduled flight between Ceuta and Malaga with 2 pilots and 7 passengers. At 16:50 (local time), at an altitude of 5,000 feet, the left rear emergency window became detached (see Figure 1) due to an inadvertent bump from one of the passengers, a minor who was traveling with his father. On noticing the situation and that the window had not impacted the helicopter's structure and had velocity and calmed the passengers. The helicopter landed at Malaga Airport.

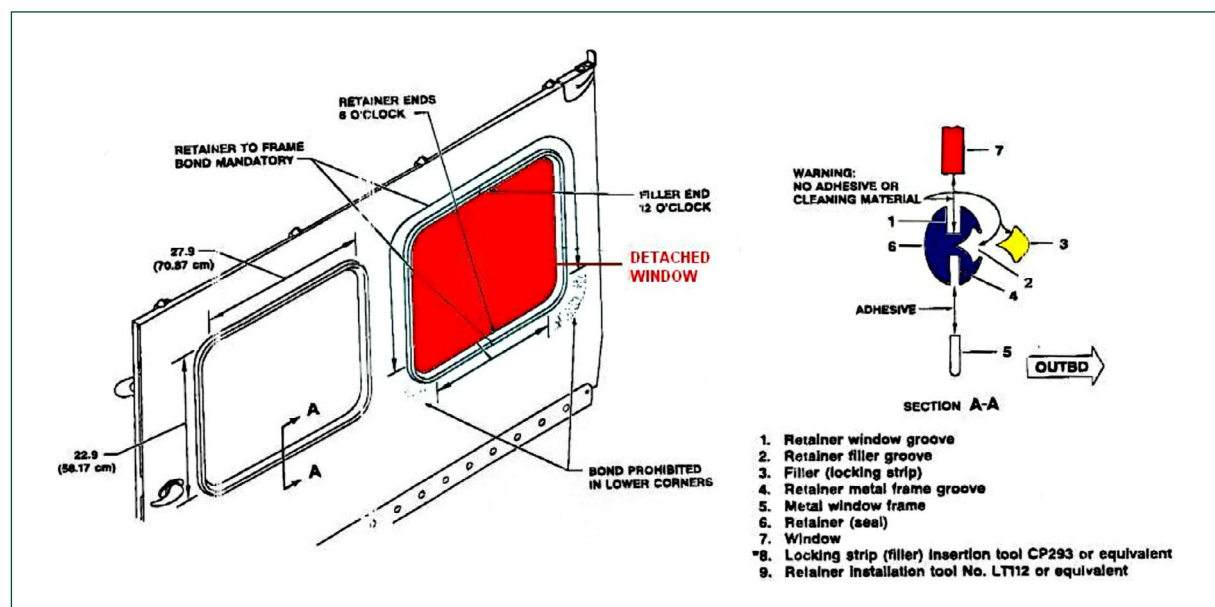
Figure 4. Diagram of the two emergency windows on the passenger door

According to the aircraft's maintenance manual, each window opening measures  $708.7 \times 581.7$  mm. The minimum required thickness is 3.02 mm. On previously investigated events, the operator had recorded that the window measured  $700 \times 575$  mm and weighed 1,360 gr. The windows are attached to the helicopter structure's metallic frame by means of a retainer which is bonded at its perimeter to the metallic frame except at the two lower corners. The retainer keeps the window in place through the pressure exerted on it by the filler which is inserted into a groove machined into the retainer (see Figure 4).

According to the helicopter's Maintenance Manual, replacing the window is not recommended unless the window or the retainer have been damaged. If this is the case, both the retainer and the filler must be discarded and replaced. Attempting to fix these two components is not permitted.

Maintenance inspections of the windows must be made every 300 hours. The inspection consists of a visual check of the filler to check for detachment, and both the filler and the retainer must be verified to be free from damage, cuts, swelling and nicks.
