# CIAIAC

## Boletín Informativo

1/2007

### RELACIÓN DE ACCIDENTES/INCIDENTES

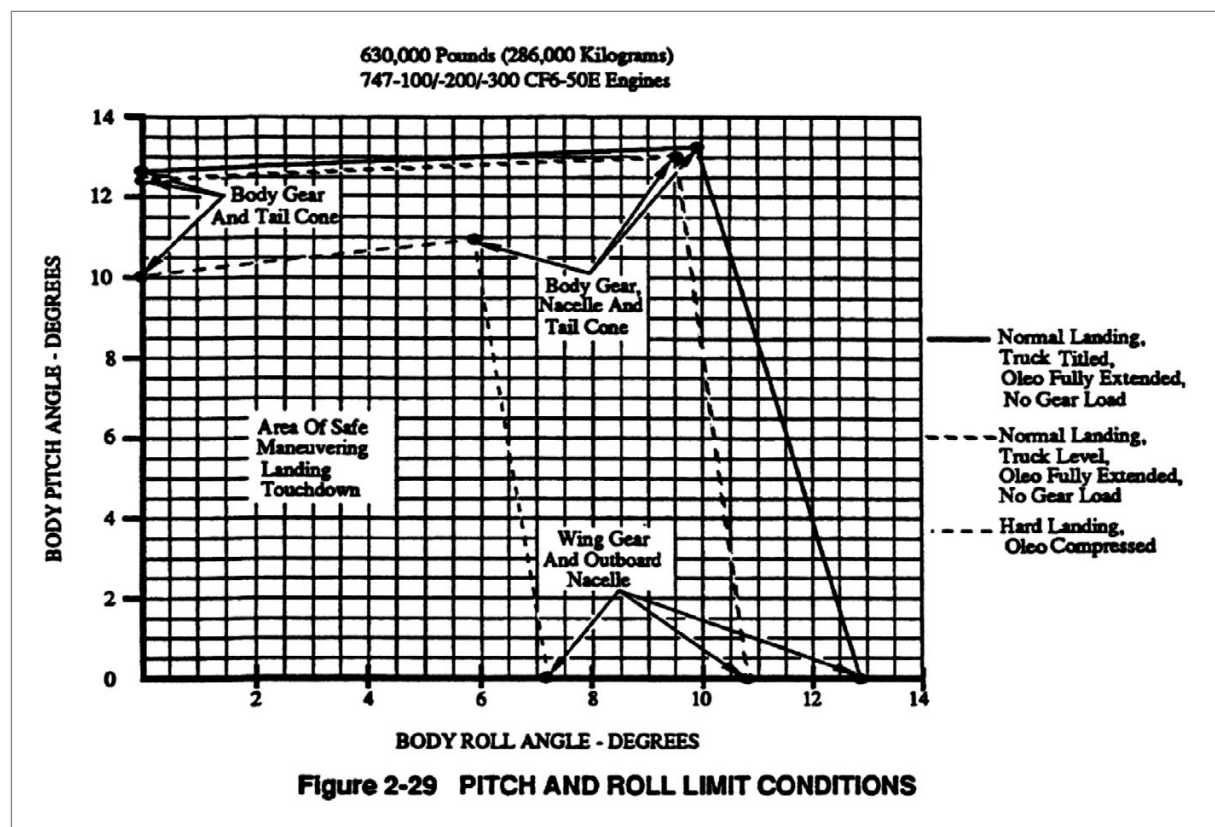
Figura 3. Condiciones límite de ángulos de cabeceo y balance del «Flight Crew Training Manual» del Boeing B747, página 2-52, 16 de agosto de 1993

El Boeing 747-300 tiene una longitud de 70,4 m y una envergadura de 59,6 m. Los ángulos de su envolvente geométrica antes de contactar con el suelo son los siguientes:

- Ángulo de cabeceo para contacto del cono de cola y del tren de fuselaje: 10° (amortiguador comprimido)  
12,5° (amortiguador extendido)
- Ángulo de balance para contacto de la góndola exterior y del tren de ala: 7,2° (amortiguador comprimido)  
10,8° (amortiguador extendido)

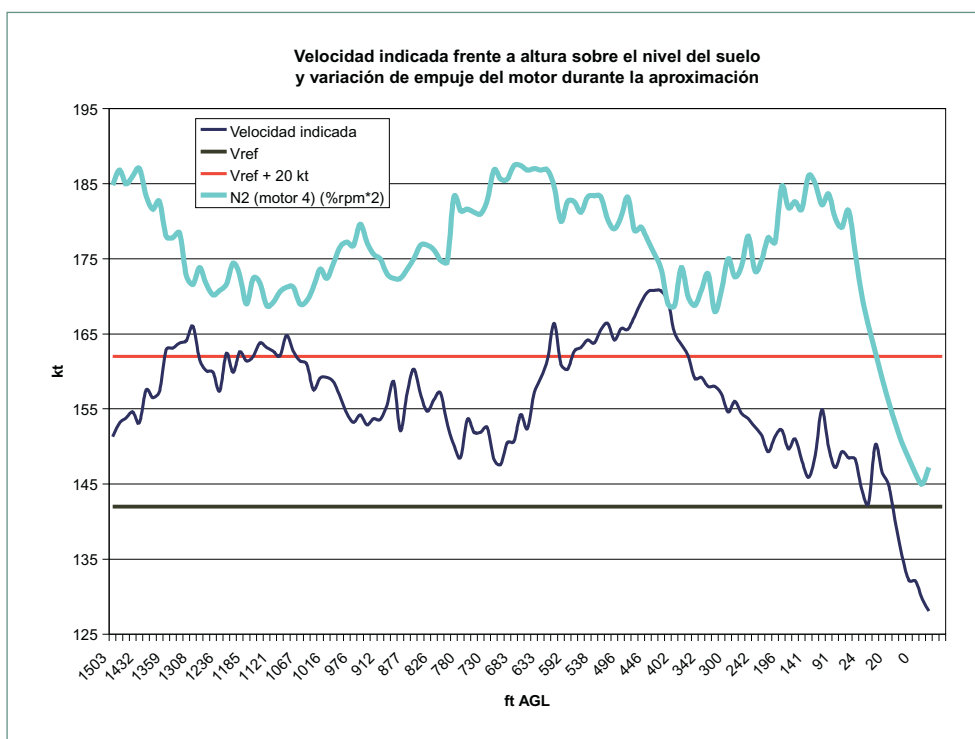
Figura 4. La  $V_{ref}$  era de 142 kt

La figura 4 muestra los valores de la velocidad indicada durante la aproximación desde 1.500 ft AGL.

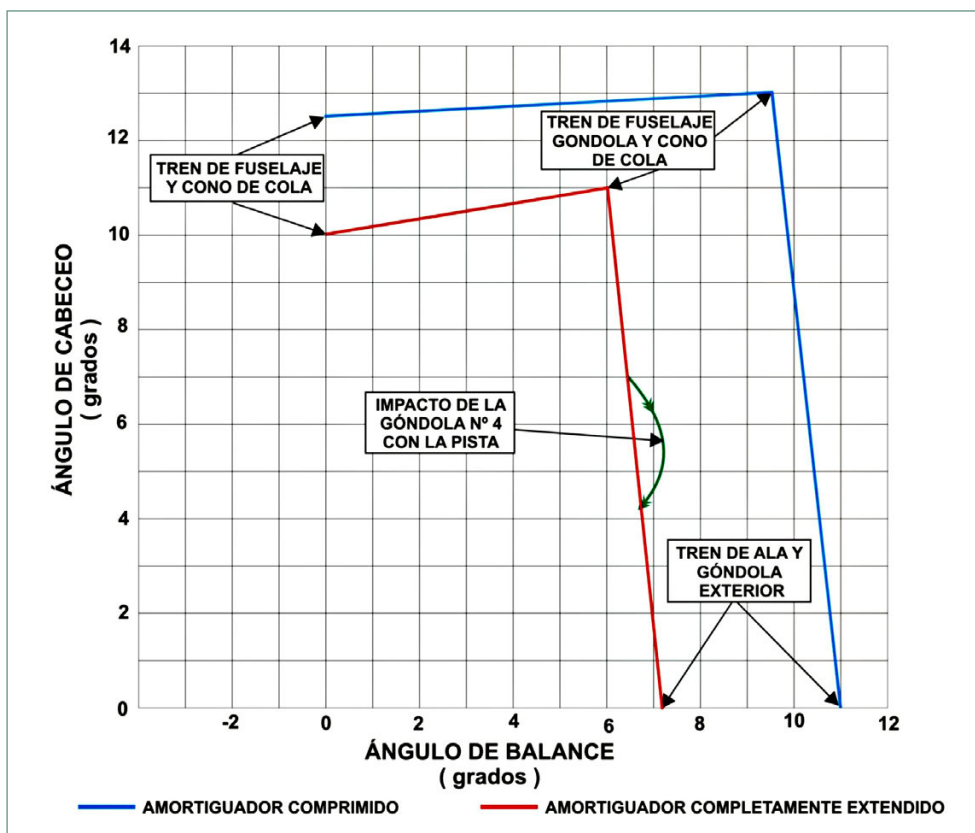
Figura 5. Punto en el que se excedió la envolvente geométrica de acuerdo con los datos del FDR

ción vertical registrada fue 1,40 g con un alabeo de unos 7,6° (valor registrado en el FDR) y un cabeceo de unos 6,7° (valor registrado en el FDR), lo que excedió la envolvente de contacto con el terreno de la aeronave y causó el impacto de la góndola número 4 (véase figura 5). Las aceleraciones laterales en los tres segundos alrededor de la toma fueron siempre negativas (hacia la izquierda) y se mantuvieron entre -0,005 g y -0,176 g.

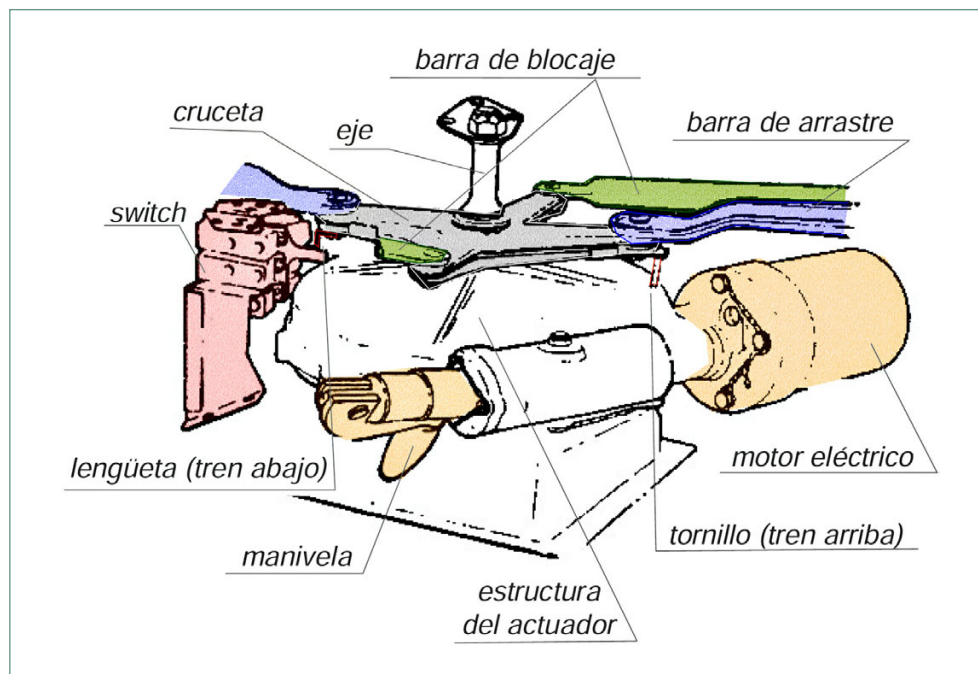
Figura 1. Esquema del actuador del tren

El sistema de extensión/retracción del tren de aterrizaje de esta aeronave, común a varios modelos Beechcraft, con variantes, está compuesto por un motor eléctrico que proporciona la potencia necesaria para mover, mediante un tornillo sin fin, una corona dentada a cuyo eje va fija una cruceta de cuatro brazos a los que se unen los terminales de las barras que transmiten el movimiento al tren principal y sus compuertas. También a dicho eje se fija una palanca que a través de la correspondiente barra actúa sobre las piezas que permiten el movimiento de las compuertas y pata del tren de morro.

ciones, la única posibilidad de fallo simultáneo de las tres patas sería que el eje de la corona dentada se moviera en sentido de subir el tren, bien por haber accionado la palanca de subir tren, o bien por rotura del sistema de engranajes de corona y tornillo sin fin. Como no se encontraron roturas en esas piezas, se debe descartar esta última posibilidad.

En las condiciones descritas, un accionamiento de los frenos puede llegar a producir esfuerzos adicionales y provocar el fallo de algunas barras y el colapso del tren, como ocurrió en este caso, y que no llegó a ser total ya que los daños en la parte inferior de la aeronave no eran importantes y las compuertas del tren anterior estaban poco dañadas.

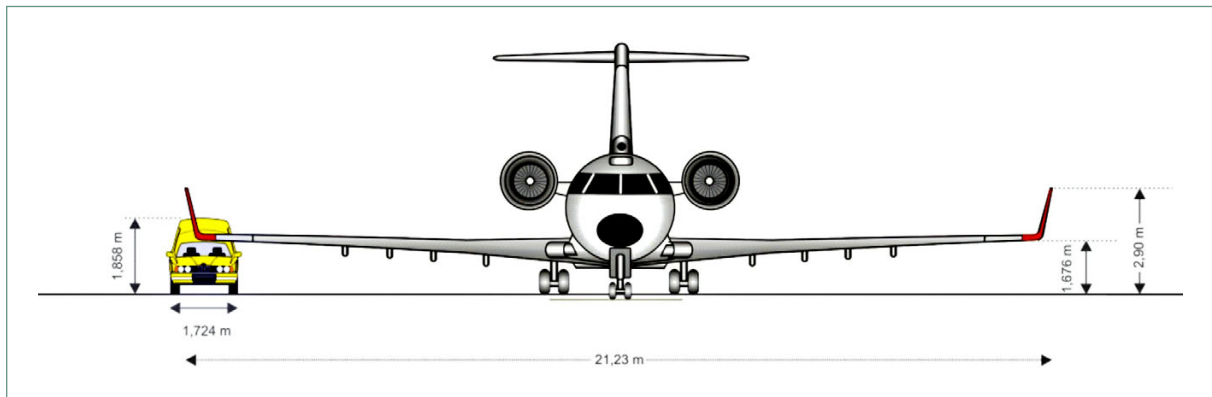
Figura 3. Posición de la aeronave y el vehículo en el impacto

Las fotografías tomadas en el lugar del accidente muestran a la aeronave con la rueda de morro ligeramente desplazada a la izquierda respecto del eje de la calle de rodaje y

un poco retrasada respecto a la barra de parada. La envergadura de la aeronave CRJ-600-2B19 es de 21,23 m, lo que sitúa el extremo del plano cerca del borde de la calle de rodaje. El extremo del plano de esta aeronave tiene una terminación en vertical, estando la parte más baja de la misma a una altura de 1,676 m y la parte más alta, a 2,90 m.

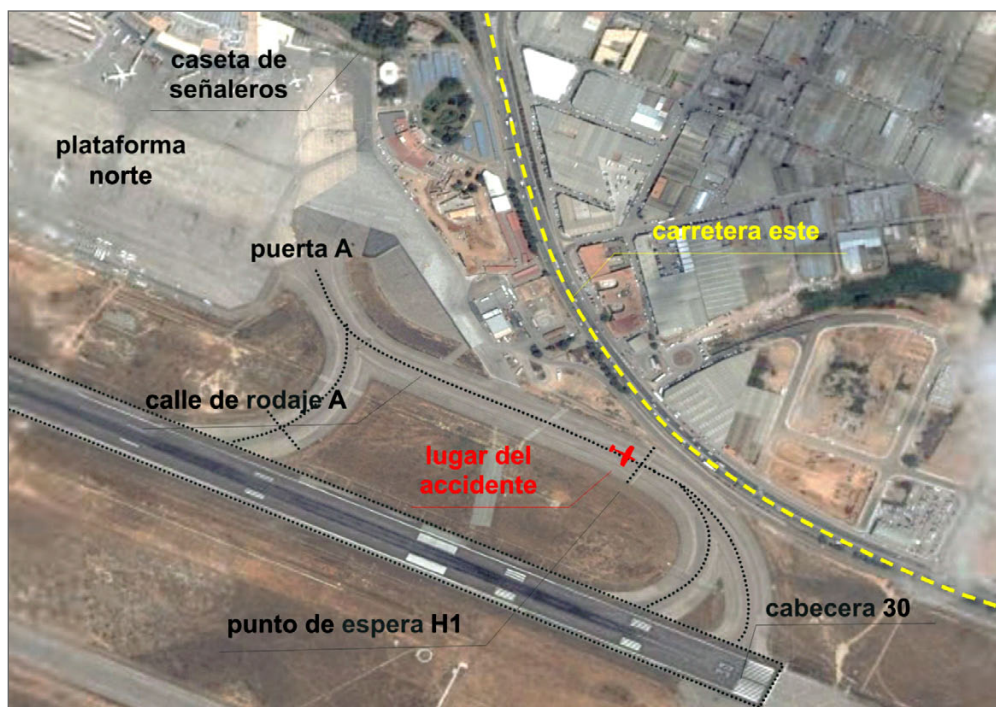
Figura 4. Ubicación del lugar del accidente y de la carretera este

El controlador llamó al señalero para que se llevara a cabo una revisión extraordinaria de la pista 12/30. El señalero se desplazó con el coche desde la caseta base, por la calle de rodaje A hasta H1 para acceder a la pista desde allí, produciéndose el accidente en este punto de espera (figura 4).

Aparte de la iluminación aeronáutica, existen en las inmediaciones del aeropuerto dos carreteras, una en la zona sur y otra al este, siendo esta última convergente y tangencial a la calle de rodaje A en el punto en que se produjo el accidente. La separación entre el eje de la calle de rodaje A y la carretera en este punto es de unos 50 metros. La carretera, de dos sentidos y con dos carriles en cada sentido, está iluminada con farolas equidistantes a ambos lados.

La ejecución de la trayectoria desde la puerta A hasta el punto de espera H1 por la calle de rodaje A, tal y como hizo el señalero (figura 4), se realizó en tres ocasiones variando la velocidad de traslación del vehículo hasta una velocidad máxima de 40-50 km/h, así como la posición en la calle de rodaje. La única diferencia que se produjo en la simulación es que, a diferencia de la aeronave EC-JEN, la luz de logo estaba operativa.

La ubicación de la caseta de los señaleros, y por lo tanto de los vehículos, cuando no estaban realizando ninguna actividad se muestra en la figura 4.

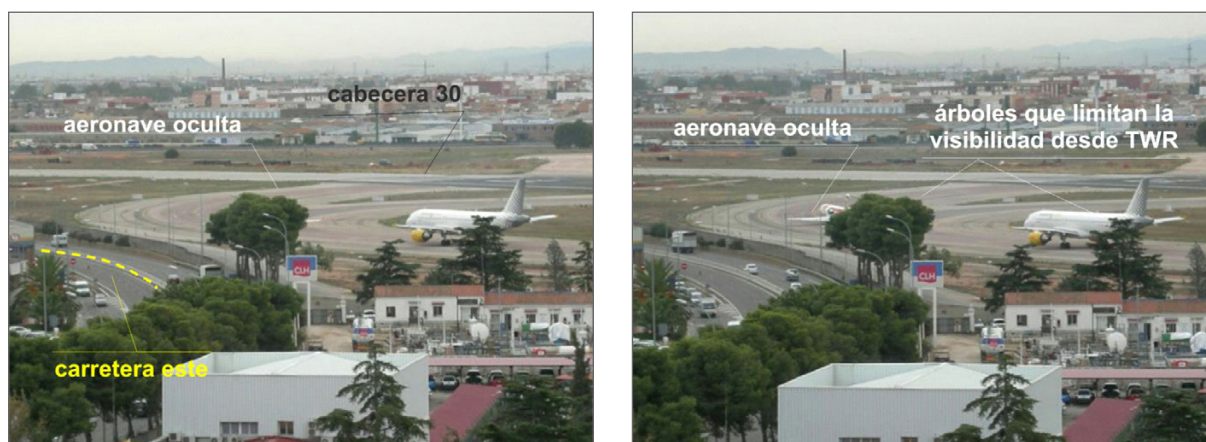
Figura 5. Visibilidad desde TWR de aeronaves en rodadura por H1

Por último, la calle de rodaje A en el punto de espera H1 presenta zonas que quedan parcialmente ocultas desde la torre de control de Valencia debido a la localización de unos árboles que, según la información facilitada por AENA, puede llegar a ocultar un tráfico ligero e incluso medio como muestra la figura 5.

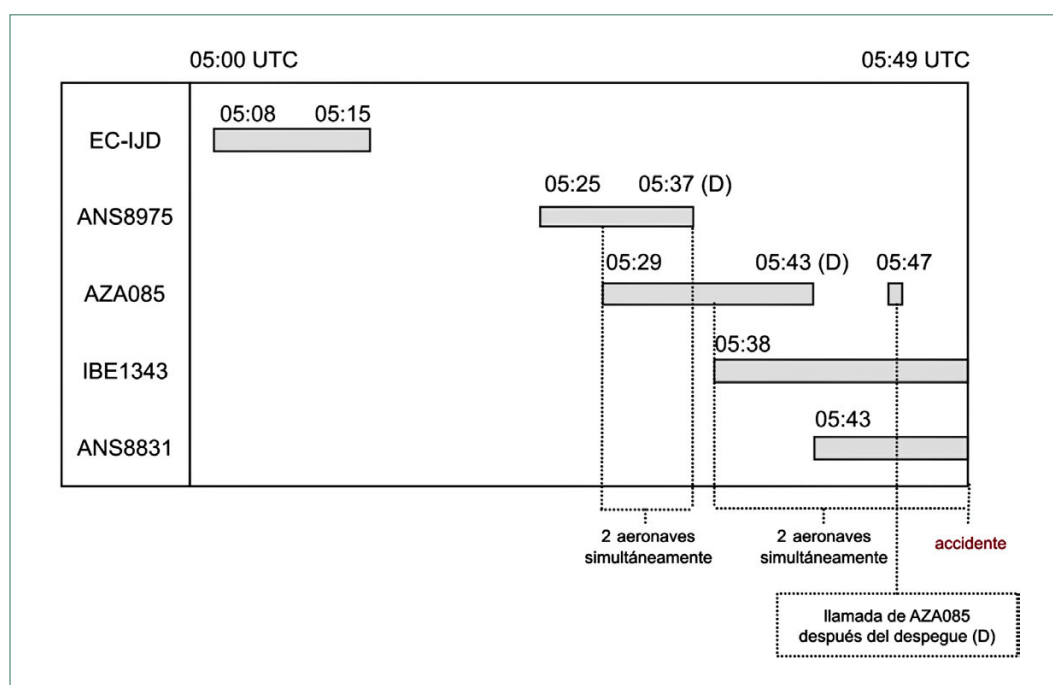
Figura 6. Aeronaves en frecuencia de torre desde las 05:00 hasta el accidente

La transcripción de las comunicaciones ATC proporcionada por AENA muestra que desde las 05:00 hasta el momento del accidente se produjeron un total de 5 movimientos, distribuidos de la forma que muestra la figura 6. En ella se observa que el número máximo de aeronaves coincidiendo simultáneamente en frecuencia fue de 2, a excepción del momento de la llamada del vuelo de Alitalia (AZA085) después del despegue, a las 05:47, en el que había, además, dos aeronaves operando en el aeropuerto.

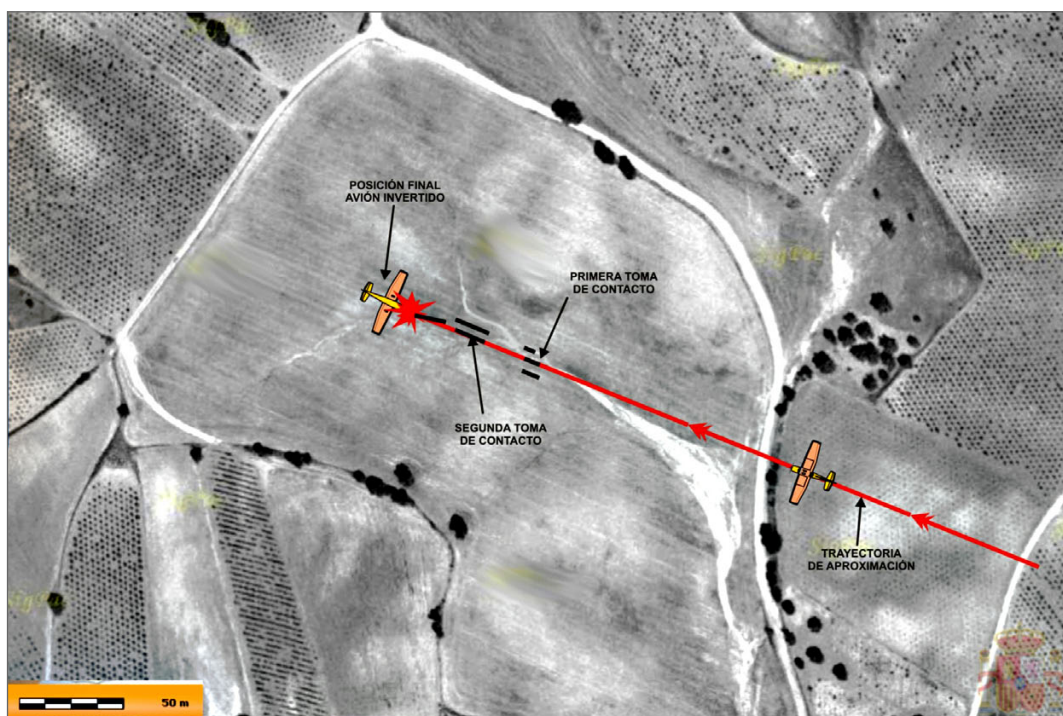
Figura 2. Trayectoria de aproximación y posición final de la aeronave

La aeronave tomo tierra realizando una senda de aproximación con orientación de suroeste a noroeste ( $290^\circ$  aproximadamente), en una parcela que tenía una pendiente positiva de  $7,5^\circ$ . El camino que recorrió sobre el suelo lo hizo por encima de un reguero que recogía las aguas residuales de la parcela. Quedó finalmente en posición invertida y con el morro formando un ángulo de  $110^\circ$  respecto al norte, según puede ver en la figura 2.

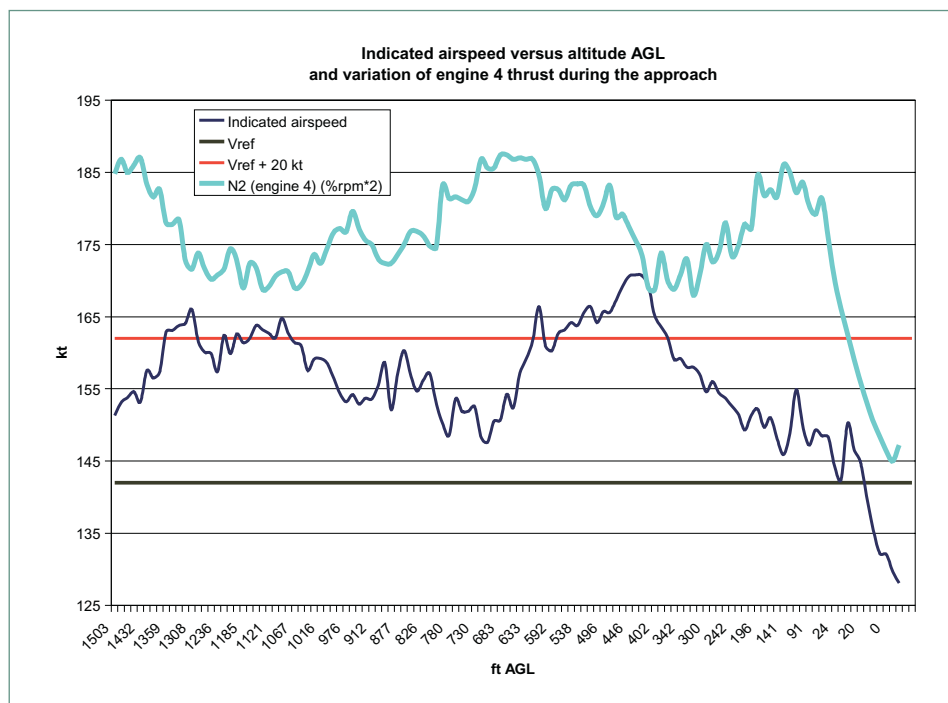
Figure 4. Vref was 142 kt. The rotational speed N2 is multiplied by two for better readability (i.e. 95% RPM in reality is represented as 190 in the graph)

Figure 4 shows the variation of indicated airspeed with the altitude from 1,500 ft AGL.

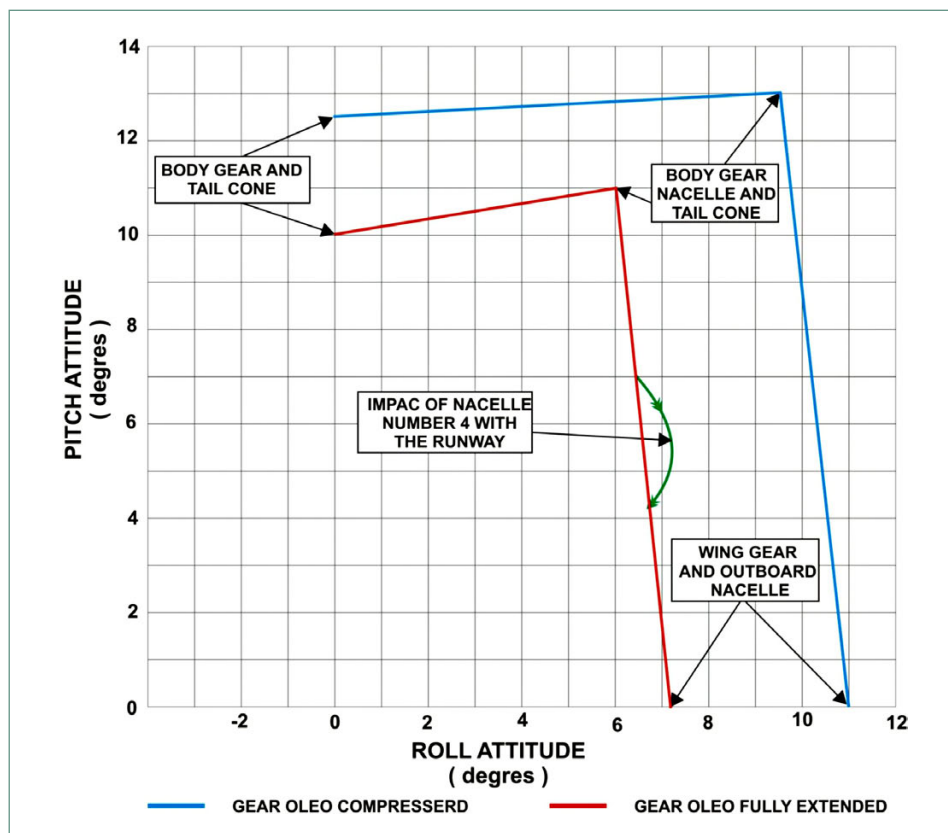
Figure 5. Exceedance of the geometric limits according to the FDR data

h, and maximum recorded vertical acceleration was 1.40 g with a roll of around 7.6° that exceeded the aircraft's ground contact envelope and caused the number 4 nacelle strike (see Figure 5). The lateral accelerations in the three seconds around touchdown were always negative (to the left) and were between -0.005 g and -0.176 g.
